**UNIWERSYTET  
MIKOŁAJA KOPERNIKA  
W TORUNIU**

**Problematyka technologii i konserwacji witraży oraz oszkleń ozdobnych  
w kamienicach toruńskich z końca XIX i początku XX wieku**

Praca doktorska w dziedzinie sztuki  
w dyscyplinie sztuki plastyczne i konserwacja dzieł sztuki

Toruń 2026

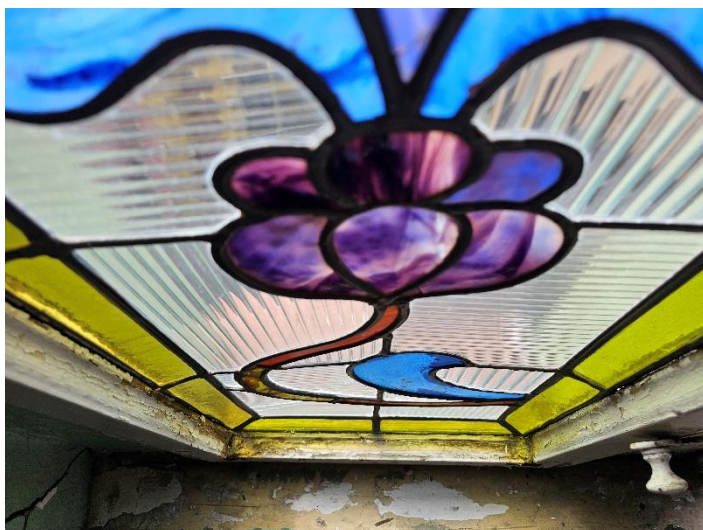
Il. 177. Wybrzuszenie kwatery w oknie klatki schodowej kamienicy przy ul. Kopernika 42 (Fot. Adam Kaźmierczak).

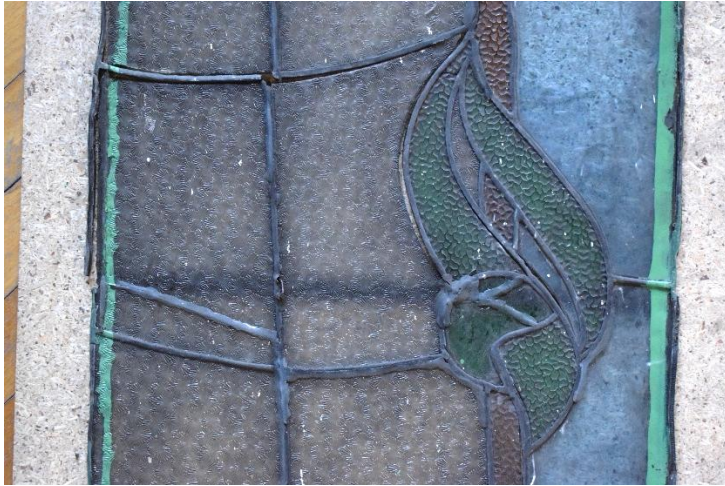
Il. 193. Fragment kwatery trzeciego okna półpiętra w kamienicy przy ul. Poniatowskiego 1. Widoczne zabrudzenia, silikonowe spoiny w pęknięciach szkła oraz spękania ołowiu (Fot. Adam Kaźmierczak).

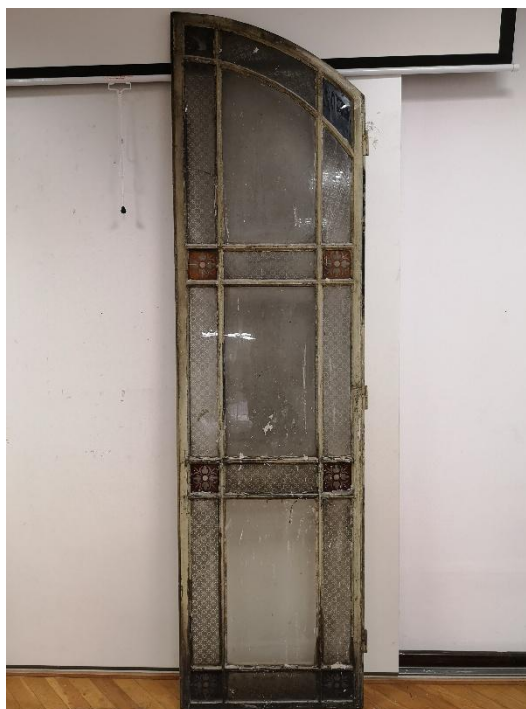
Il. 202. Skrzydło trzeciego okna półpiętra klatki schodowej w kamienicy przy ul. Jagiellończyka 4. Widoczne zachowane szkło matowe dwóch górnych głównych pól. Powierzchnia szkła i ramy jest mocno zabrudzona (Fot. Adam Kaźmierczak).

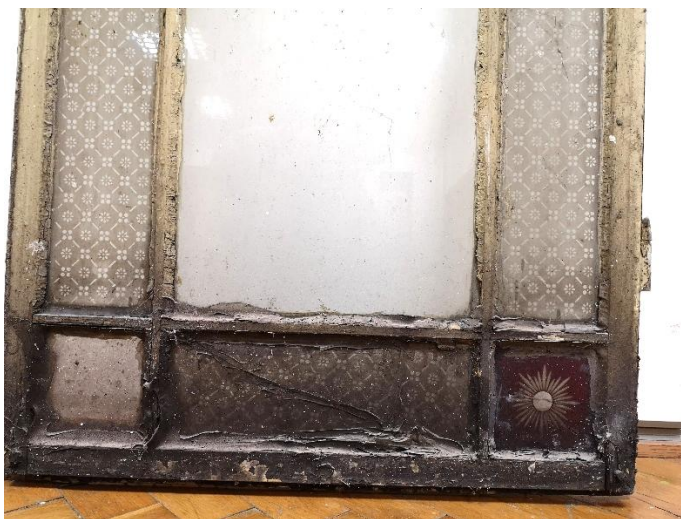
Il. 204. Dolna część skrzydła okiennego pierwszego półpiętra klatki schodowej w kamienicy przy ul. Jagiellończyka 4. Widoczne wtórne uzupełnienia pól szklami okiennymi, pęknięcia szkła klejone silikonem oraz rozetkę z dziurą po pocisku wystrzelonym prawdopodobnie z wiatrówki  
(Fot. Adam Kaźmierczak).

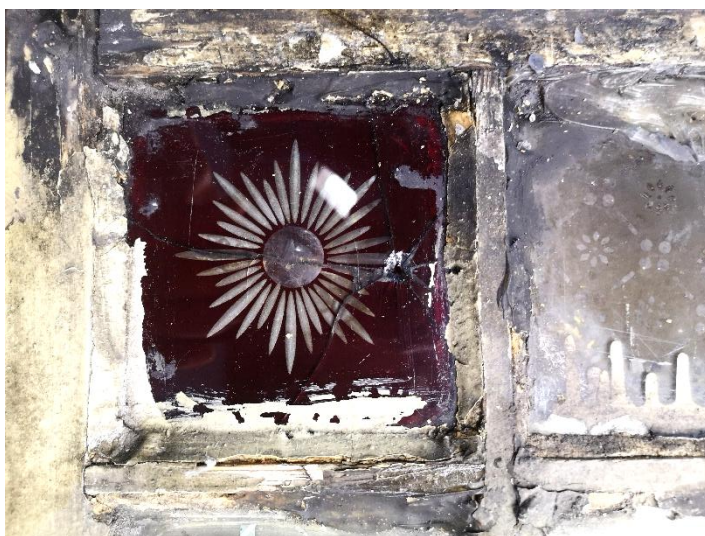
Il. 205. Dolna część skrzydła okiennego pierwszego półpiętra klatki schodowej w kamienicy przy ul. Jagiellończyka 4. Rozetka z dziurą po pocisku wystrzelonym prawdopodobnie z wiatrówki (Fot. Adam Kaźmierczak).

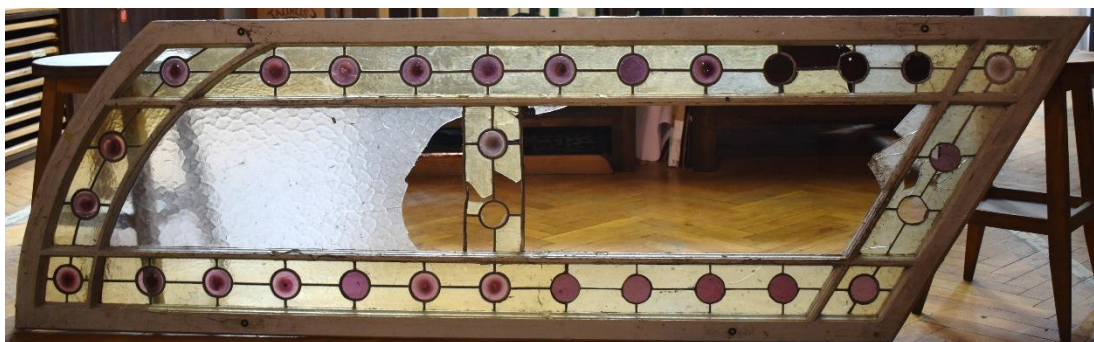
Il. 214. Zniszczenia witraży i oszklenia okna pierwszego półpiętra klatki schodowej w kamienicy przy ul Jagiellończyka 6 (Fot. Adam Kaźmierczak).

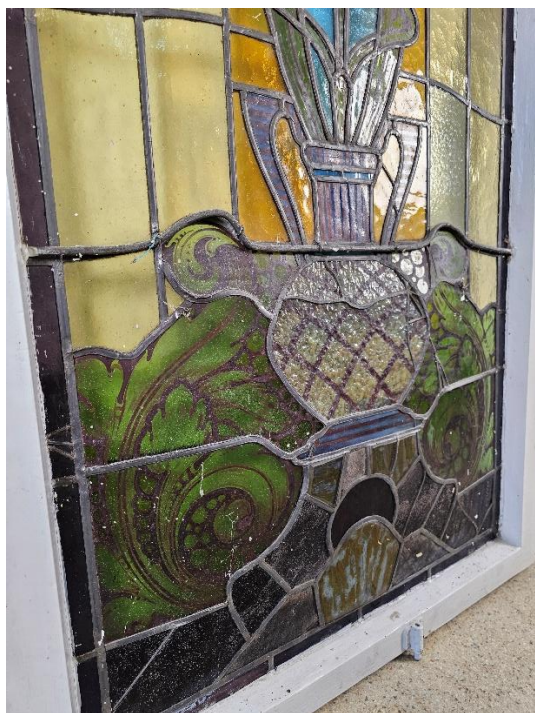
Il. 219. Wybrzuszenie dolnej części kwatery witrażowej okna klatki schodowej w budynku przy Placu Rapackiego 1 (Fot. Adam Kaźmierczak).

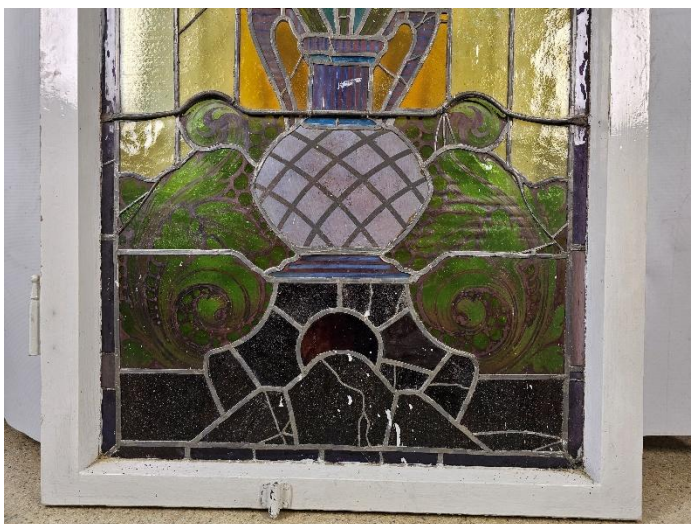
Il. 221. Fragmenty dolnej kwatery 1a z widocznymi uzupełnieniami szkła oraz łączeniami pęknięć szkła cienkimi listwami ołowianymi (Fot. Adam Kaźmierczak).

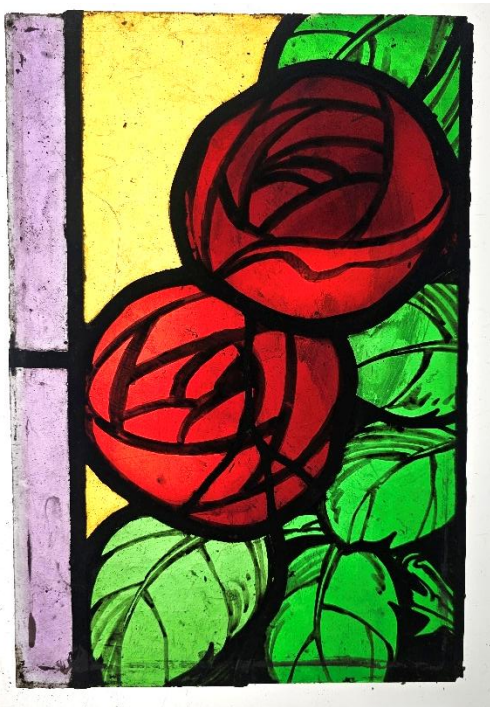
Il. 224. Kwatera 2a/2a witrażu okna klatki schodowej w budynku przy Placu Rapackiego 1. Widoczne przebarwienie krawędzi fioletowego szkła katedralnego bordiury (Fot. Adam Kaźmierczak).

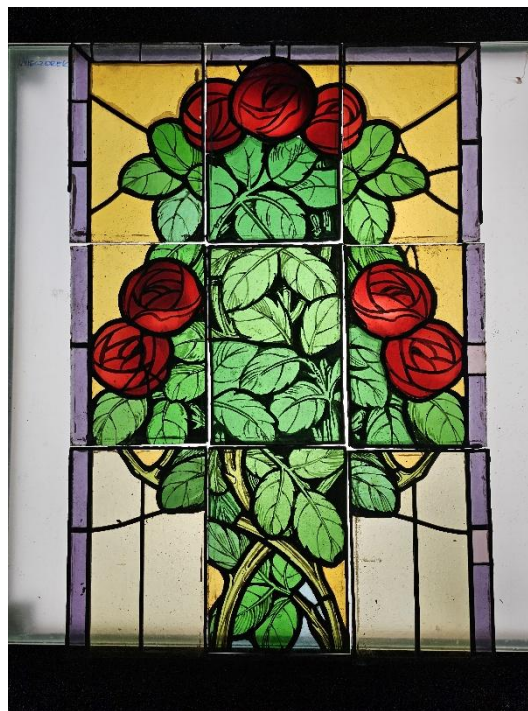
Il. 225. Kwatery 2a witrażu okna klatki schodowej w budynku przy Placu Rapackiego 1. Widoczne zbyt jasne uzupełnienia fioletowej bordiury (Fot. Adam Kaźmierczak).

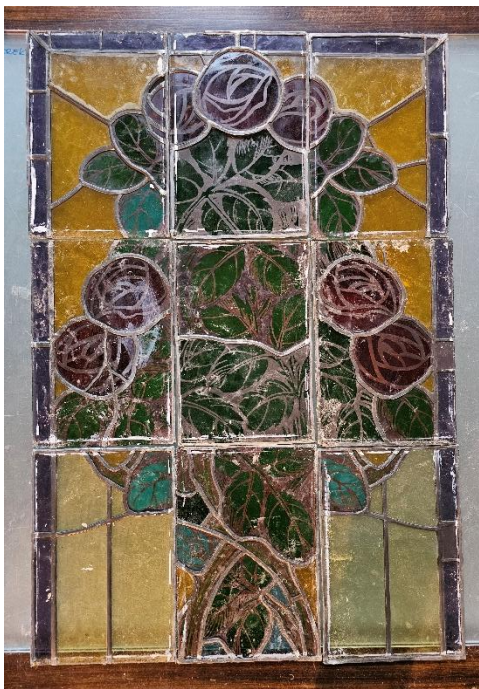
Il. 229. Witraże skrzydła 2a (awers) okna klatki schodowej w budynku przy Placu Rapackiego 1. Widoczne uszkodzenia i zabrudzenia powierzchni (Fot. Adam Kaźmierczak).

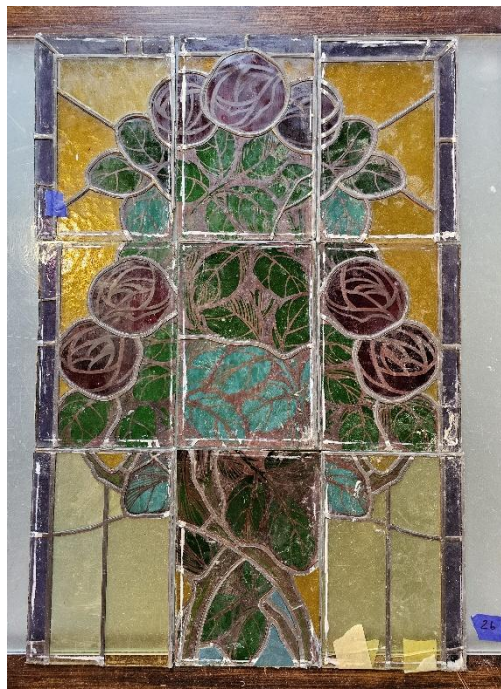
Il. 230. Witraże skrzydła 2b (awers) okna klatki schodowej w budynku przy Placu Rapackiego 1. Widoczne uszkodzenia i zabrudzenia powierzchni (Fot. Adam Kaźmierczak).

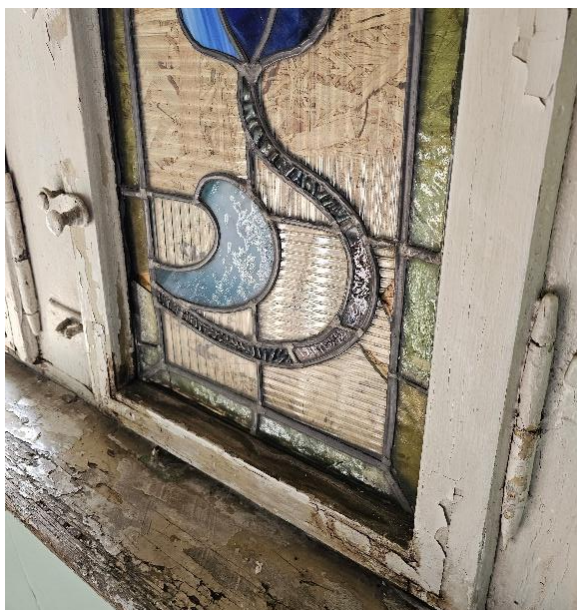
Il. 233. Zniszczenia dolnego ramiaka oraz parapetu jednego z okien klatki schodowej w kamienicy przy ul. Kopernika 42 (Fot. Adam Kaźmierczak).

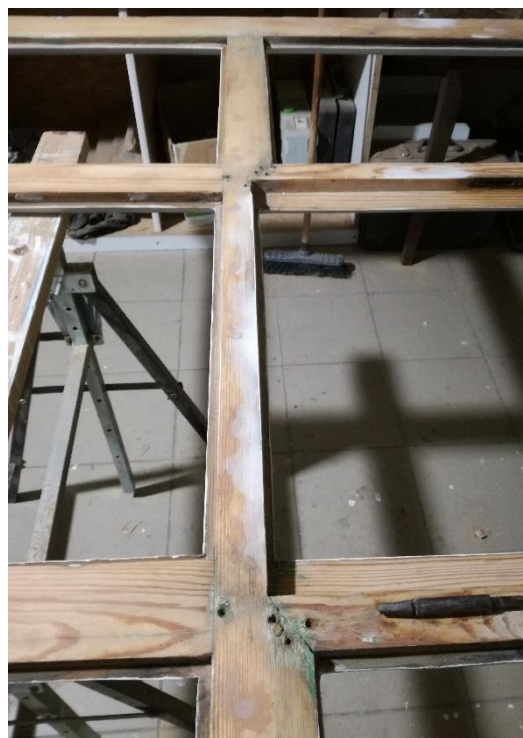
Il. 236. Okno czwartego półpiętra klatki schodowej w kamienicy przy ul. Poniatowskiego 1 z widocznymi uszkodzeniami narożnych połączeń stolarskich. Stan po usunięciu przemalowań (Fot. Malwina Lewandowicz).

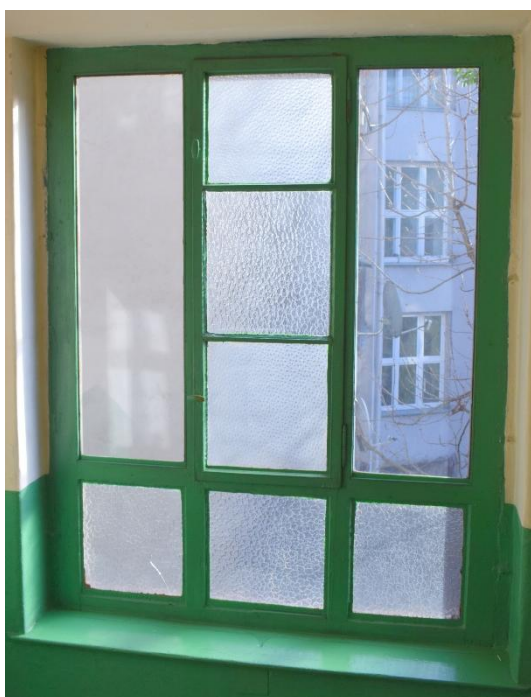
Il. 237. Okno pierwszego półpiętra klatki schodowej w kamienicy przy ul. Poniatowskiego 1 z wtórnie dołożonymi poziomymi szprosami środkowego skrzydła (Fot. Adam Kaźmierczak).

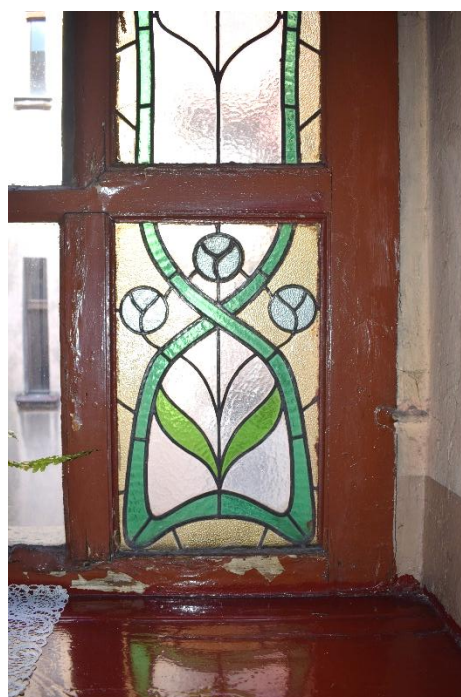
Il. 238. Uszkodzenia połączeń stolarskich i złuszczenia farby jednego z okien klatki schodowej w kamienicy przy ul. Most Pauliński 12 (Fot. Adam Kaźmierczak).

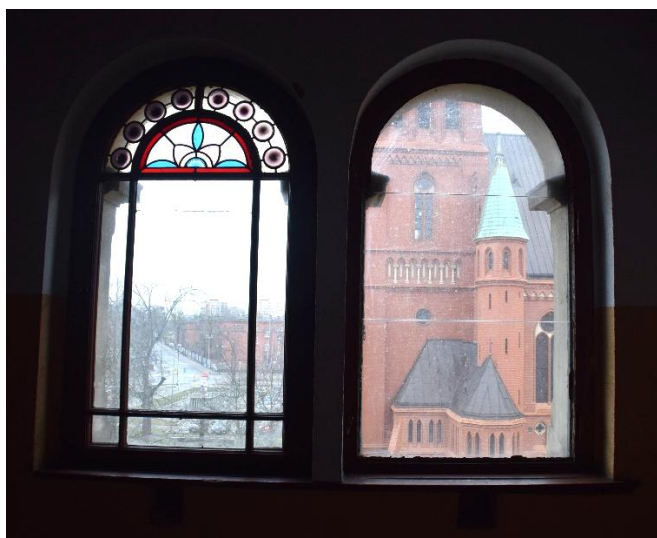
Il. 240. Okna biforialne trzeciego półpiętra klatki schodowej w kamienicy przy Placu św. Katarzyny 4. Prawy otwór pozbawiony całego skrzydła okiennego (Fot. Adam Kaźmierczak).

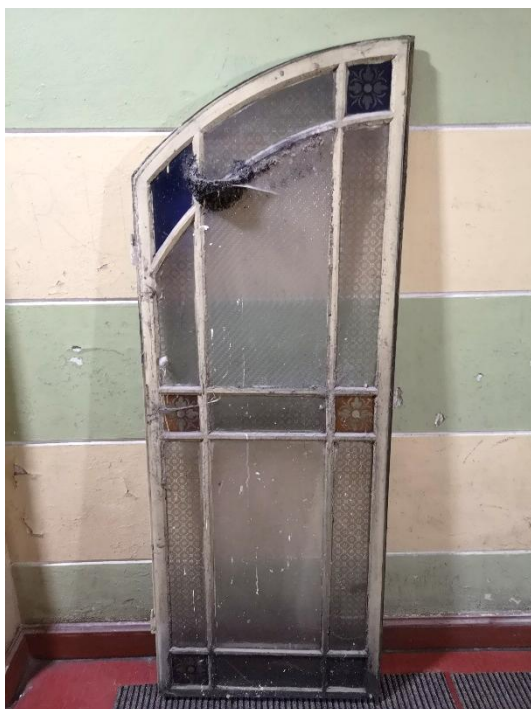
Il. 241. Jedno ze skrzydeł okna klatki schodowej w kamienicy przy ul. Jagiellończyka 4. Widoczne zabrudzenia powierzchni oraz jaskółcze gniazdo (Fot. Adam Kaźmierczak).

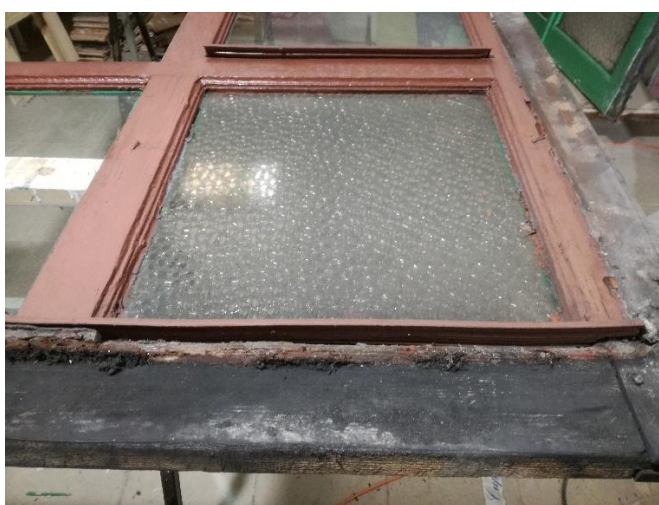
Il. 244. Osady sadzy na obokniu jednego z okien klatki schodowej w kamienicy przy ul. Poniatowskiego 1 (Fot. Malwina Lewandowicz).

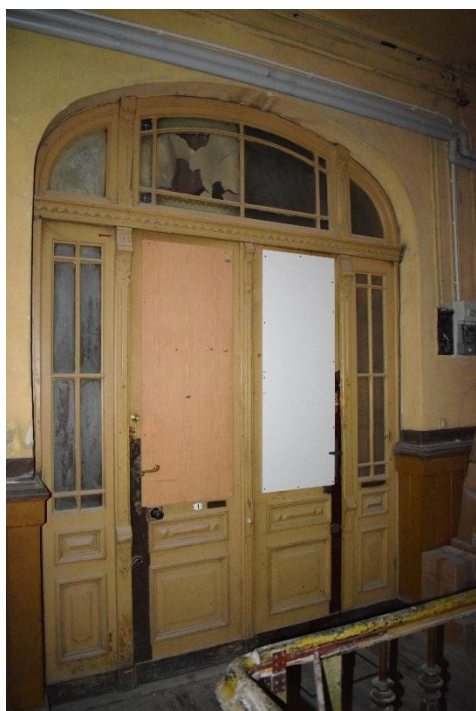
Il. 245. Jedne z drzwi z widocznymi różnymi uszkodzeniami na klatce schodowej w kamienicy przy ul. Szerokiej 26-28 (Fot. Adam Kaźmierczak).

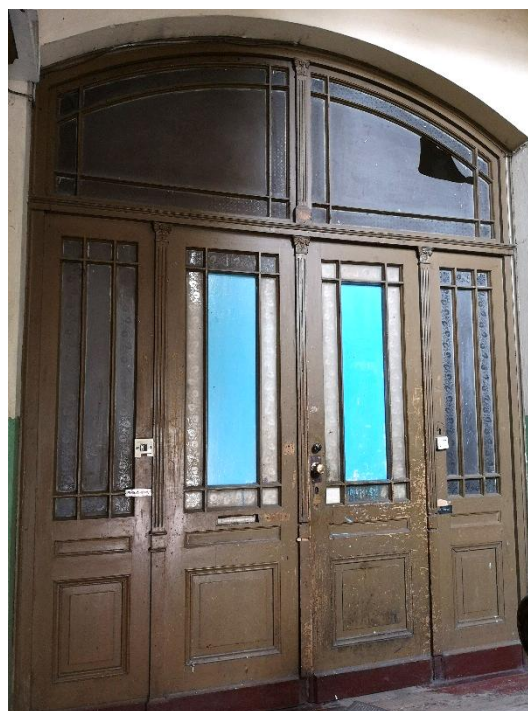
Il. 246. Uszkodzone drzwi do jednego z mieszkań w kamienicy przy ul. Klonowica 24 (Fot. Adam Kaźmierczak).
