**UNIWERSYTET  
MIKOŁAJA KOPERNIKA  
W TORUNIU**

**Problematyka technologii i konserwacji witraży oraz oszkleń ozdobnych  
w kamienicach toruńskich z końca XIX i początku XX wieku**

Praca doktorska w dziedzinie sztuki  
w dyscyplinie sztuki plastyczne i konserwacja dzieł sztuki

Toruń 2026

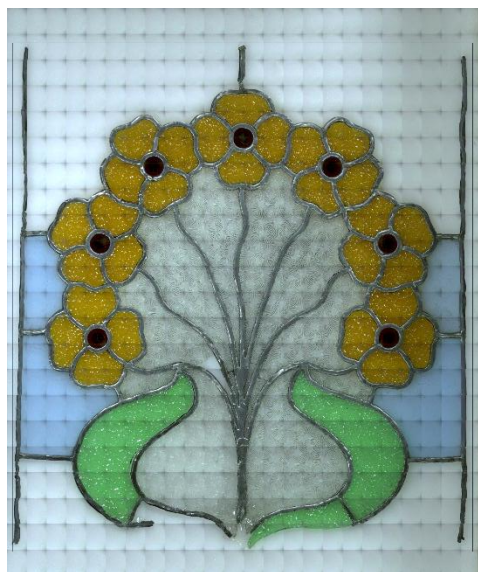
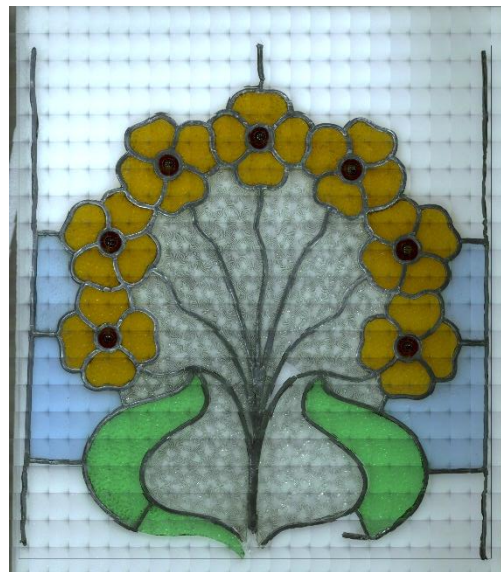
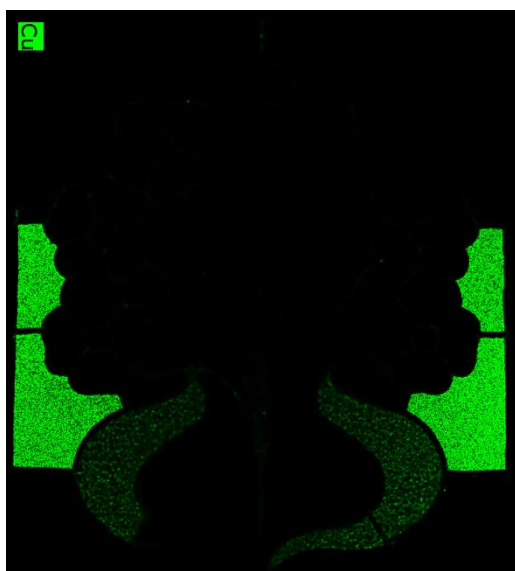
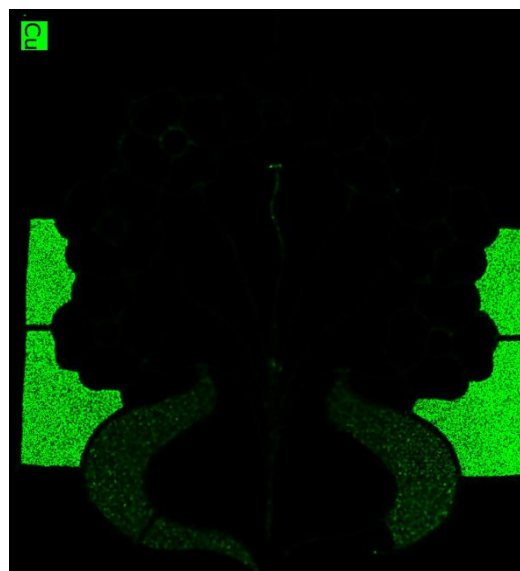
Il. 143. Analiza makro XRF, fragment kwatery witrażowej okna I 2a.  
Rozkład miedzi w partii błękitnego szkła.

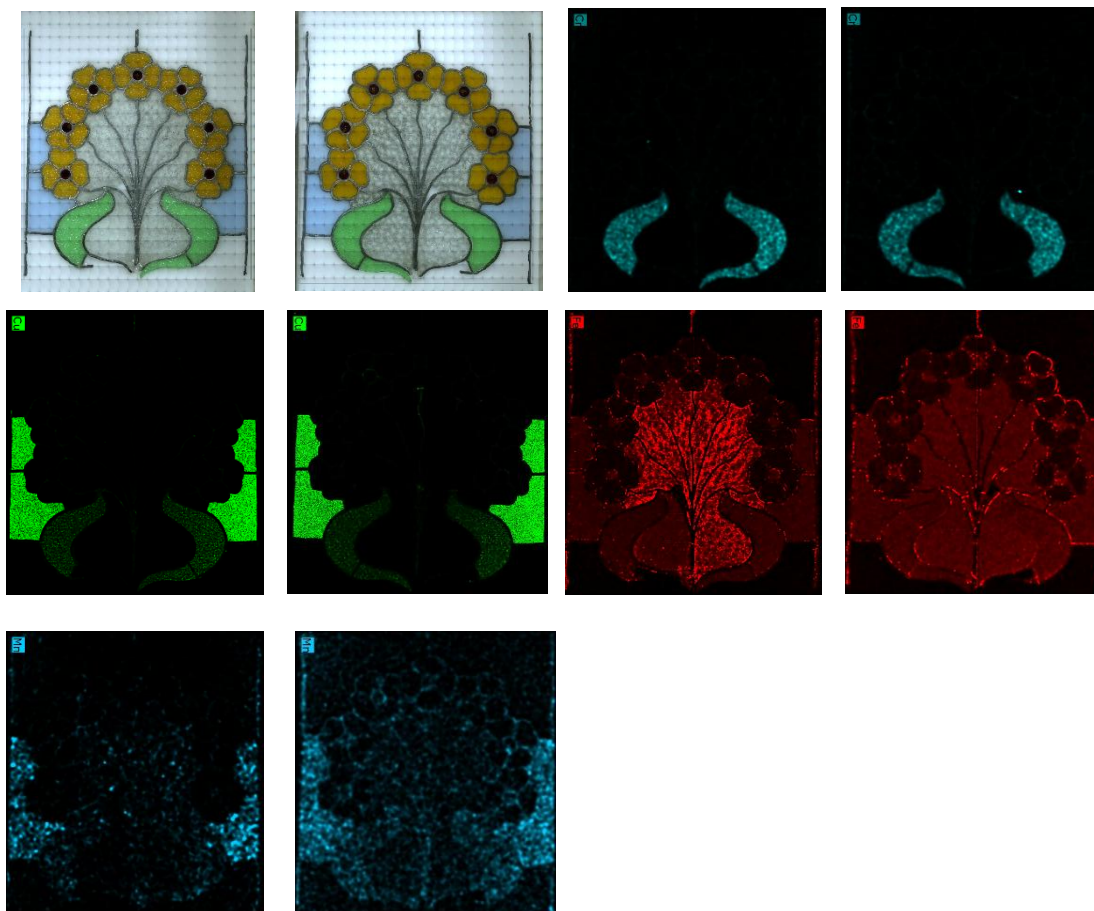
Analiza makro XRF<sup>289</sup> (Il. 146) również potwierdziła obecność chromu, który odpowiada za zielone zabarwienie szkła. Wskazała też słabe sygnały od miedzi, żelaza i manganu.

Il. 146. Analiza makro XRF, fragment kwatery witrażowej okna I 2a. Rozkład pierwiastków (po lewej strona wewnętrzna, po prawej zewnętrzna): chromu, miedzi, żelaza i manganu w partii zielonego szkła ornamentowego.

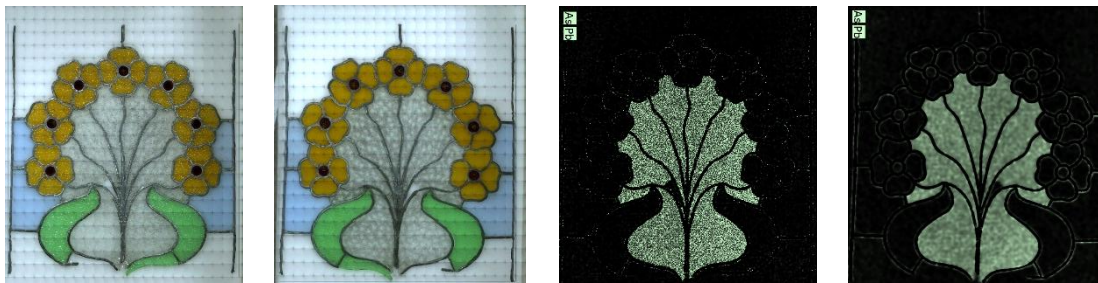
Il. 148. Analiza makro XRF, fragment kwatery witrażowej okna I 2a. Rozkład pierwiastka – arsenu w partii bezbarwnego szkła ornamentowego (po lewej strona wewnętrzna, po prawej zewnętrzna).

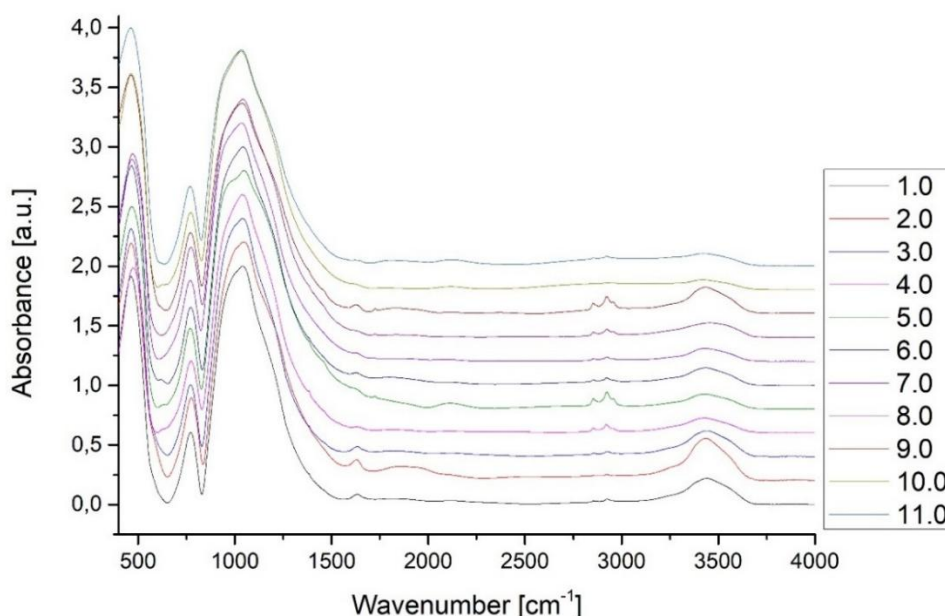
Różnice pomiędzy badanymi szklami ujawniają się wyraźniej w zakresie większych liczb falowych, gdzie obserwowane są pasma związane z drganiami grup hydroksylowych. Próbkki nr 5.0, 10.0 i 11.0 wykazują wyraźne pasmo absorpcyjne w zakresie  $3200\text{--}3600\text{ cm}^{-1}$ , odpowiadające drganiom rozciągającym O–H, oraz pasmo około  $1630\text{ cm}^{-1}$ , związane z drganiami zginającymi cząsteczek wody. Może to świadczyć o większej zawartości wody w tych szklach lub o silniej zaawansowanych procesach korozji hydrolytycznej.

Il. 150. Znormalizowane widma FTIR 11 próbek szkła z witraży klatki schodowej kamienicy przy ul. Poniatowskiego 1 w Toruniu.

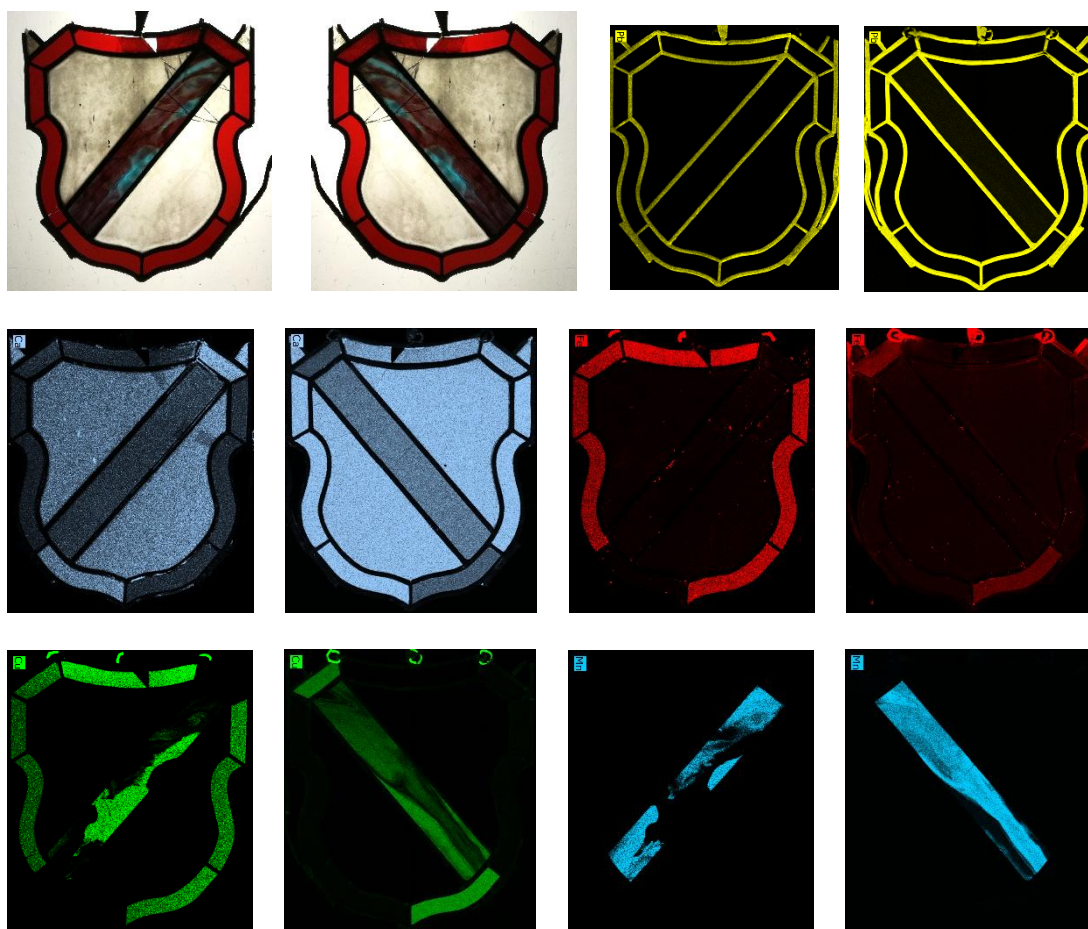
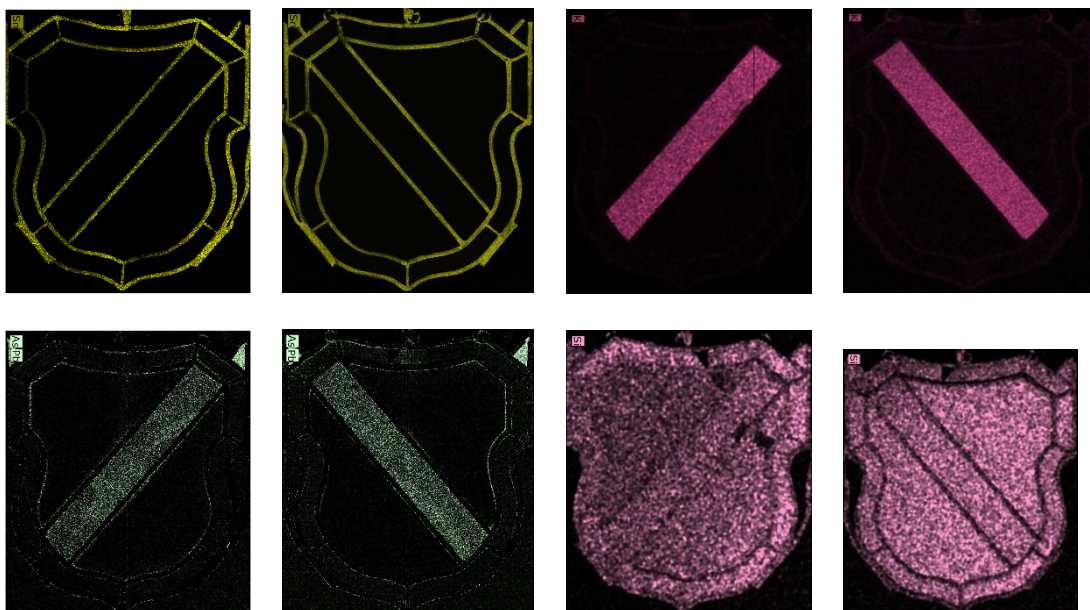
Fragment z kartuszem herbowym (Il. 151) wskazuje, że krzem odpowiada za budowę struktury szkła, potas pełni funkcję topnika obniżającego temperaturę topnienia, natomiast wapń stabilizuje sieć szklaną i zwiększa jej odporność chemiczną. Żelazo występuje jako naturalna domieszka bezbarwnej bazy szkła powłokowego i jednocześnie wpływa na tonację barwy, modyfikując jej odcień. Za czerwone zabarwienie warstwy powierzchniowej odpowiada miedź, przy czym efekt ten został uzyskany w warunkach redukcyjnych.

W mąconym szkle środkowego, skośnego pasa (analogicznym do próbki nr 2) miedź odpowiada za niebieską barwę powstającą w warunkach utleniających, natomiast mangan nadaje fragmentom odcienie fioletowe. Arsen pełni funkcję dodatku technologicznego o charakterze klarującym, poprawiając jednorodność szkła poprzez usuwanie pęcherzyków gazowych.

Il. 151. Analiza Makro XRF szkła kartusza herbowego z kwatery okna I 2b klatki schodowej kamienicy przy ul. Poniatowskiego 1 w Toruniu. Rozkład pierwiastków: ołowiu, wapnia, żelaza, miedzi, manganu, cyny, potasu, arsenu, krzemu (po lewej strona wewnętrzna, po prawej zewnętrzna).

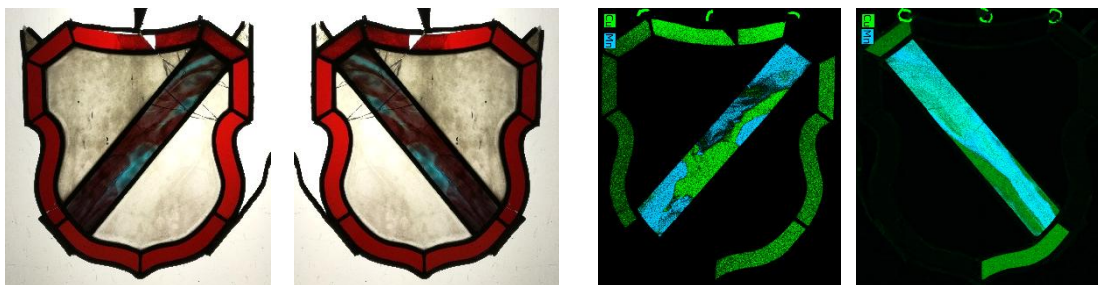
Zastosowanie techniki makro XRF umożliwiło nie tylko identyfikację pierwiastków, lecz także ich przestrzenne zobrazowanie (Il. 152), czyli mapowanie rozkładu w obrębie mąconego szkła niebiesko-fioletowego, co pozwoliło lepiej zrozumieć sposób kształtowania efektu dekoracyjnego. Analiza wykazała ponadto, że dwa fragmenty szkła powłokowego w lamówce kartusza zostały zamontowane odwrotnie – warstwą barwiącą skierowaną na zewnątrz.

Il. 152. Analiza Makro XRF szkła kartusza herbowego z kwatery okna I 2b klatki schodowej kamienicy przy ul. Poniatowskiego 1 w Toruniu. Rozkład pierwiastków – mapowanie: miedzi i manganu (po lewej strona wewnętrzna, po prawej zewnętrzna).

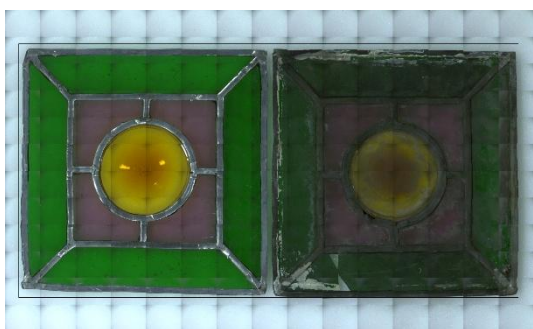
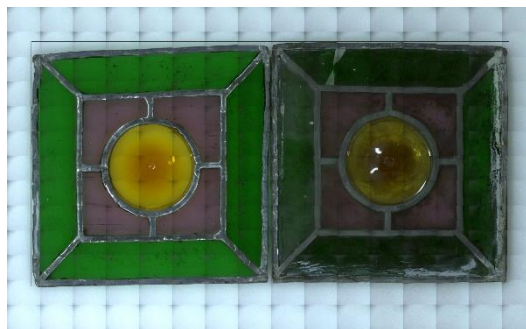
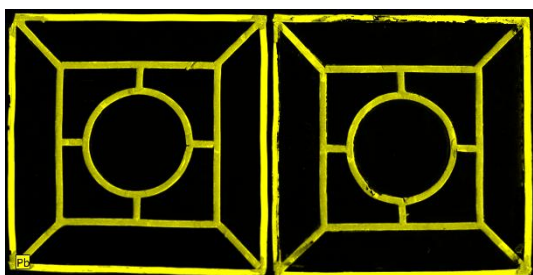
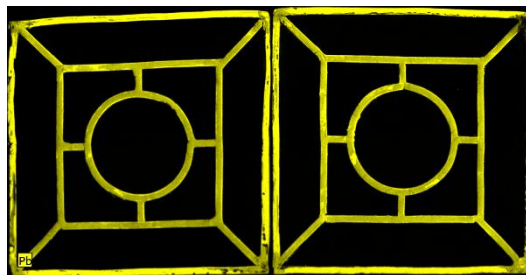
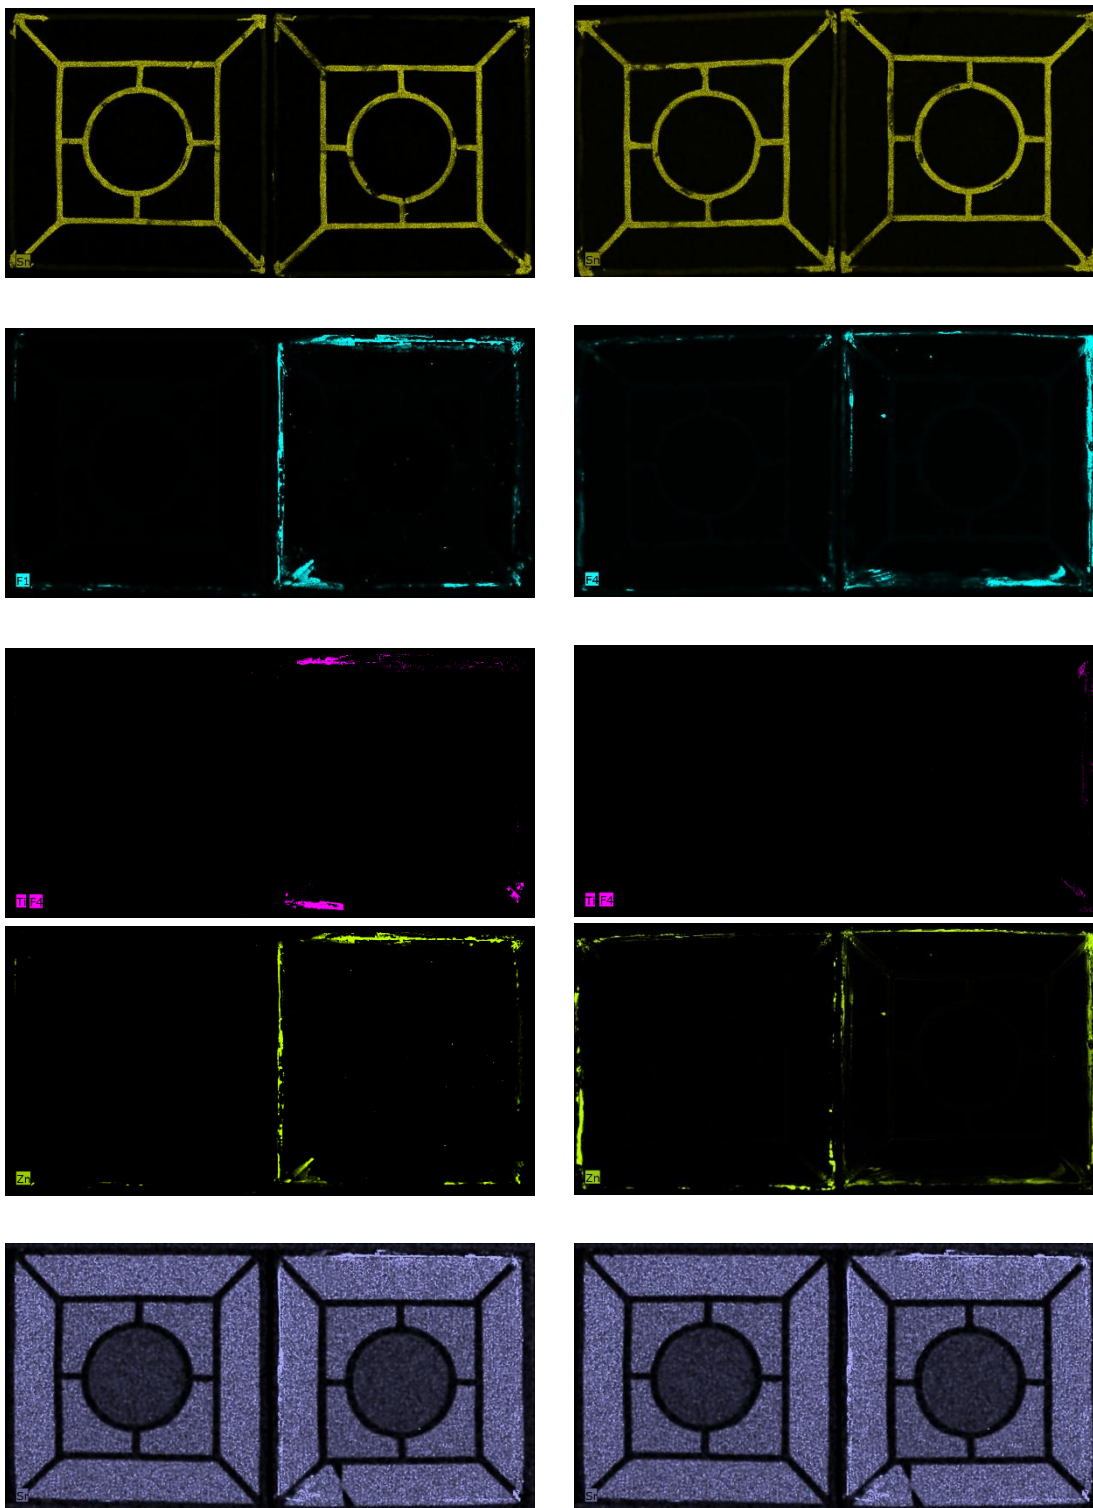
Istotnym elementem interpretacji jest obecność pierwiastków takich jak cynk, bar, tytan oraz również żelaza, których rozkład ma charakter nierównomierny i koncentruje się głównie w strefach przy krawędziach tafli oraz w obrębie obrzeży kwater, szczególnie w kwaterze prawej. Wskazuje to, że pierwiastki te nie stanowią składnika masy szklanej, lecz są związane z wtórnymi nawarstwieniami powierzchniowymi. Można je interpretować jako produkty korozji, osady środowiskowe bądź pozostałości materiałów użytych podczas wcześniejszych zabiegów konserwatorskich (np. kitów lub warstw malarskich).

Rozkład analizowanych pierwiastków wskazuje na nierównomierny charakter nawarstwień korozyjnych oraz zabrudzeń powierzchniowych, których największe nagromadzenie obserwuje się w partiach bocznych, szczególnie w obrębie prawej kwatery. Zjawisko to znajduje potwierdzenie również w obserwacjach wizualnych, gdzie widoczne jest silniejsze zmatowienie i zabrudzenie powierzchni. Zróżnicowanie stanu zachowania obu kwater ma jednak charakter zamierzony: lewa kwatera została przed wykonaniem badań oczyszczona, natomiast prawa pozostawiona w stanie nieoczyszczonym, co umożliwiło w pewnym stopniu porównanie wpływu nawarstwień powierzchniowych na wyniki analizy.

Il. 154. Analiza makro XRF dwóch narożnych kwatek witrażowych z willi przy ul. Bydgoskiej 50-52 w Toruniu. Rozkład pierwiastków: ołowiu, wapnia, żelaza, cynku, miedzi, chromu, manganu, cyny, baru, tytanu, cynku, strontu (po lewej strona wewnętrzna, po prawej zewnętrzna).

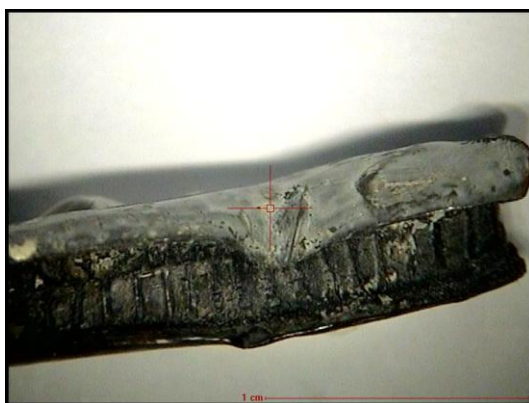
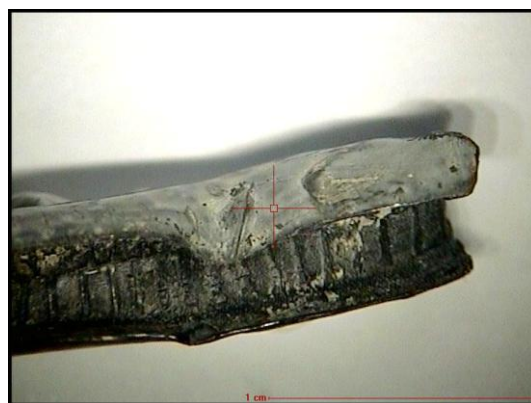
Próbka ta jest najbardziej zróżnicowana pomiędzy warstwą zewnętrzną a wnętrzem (rdzeniem). Pomiary ED-XRF wykonane na powierzchni wykazały średnio około 47,4% Sn, 16,8% Zn, 4,66% Ti i 30,5% Pb, a po stronie wewnętrznej w rdzeniu stwierdzono średnio około 96,5% Pb, 2,0% Sn i 0,9% Zn. Rdzeń listwy stanowi niemal czysty ołów z niewielką domieszką cyny, natomiast powierzchnia została silnie zmieniona i wzbogacona w cynę, cynk oraz tytan.

Il. 157. Listwa ołowiana z ul. Poniatowskiego 1 w Toruniu (Aneks II). Widok przykładowego obszaru pomiarowego strony zewnętrznej ER\_To\_12\_02, 3x (po lewej) ze składem chemicznym (wt%): Ti 4,55, Fe <0,025, Co 0,08, Ni <0,015, Cu 0,12, Zn 15,83, Ag 0,01, Sn 47,33, Sb 0,14, Pb 31,81 oraz obszaru pomiarowego ER\_To\_12\_03, 3x (po prawej) ze składem chemicznym (wt%): Ti 5,33, Fe 0,03, Co 0,08, Ni <0,015, Cu 0,19, Zn 17,14, Ag <0,02, Sn 45,71, Sb 0,13, Pb 31,25, Bi 0,13.

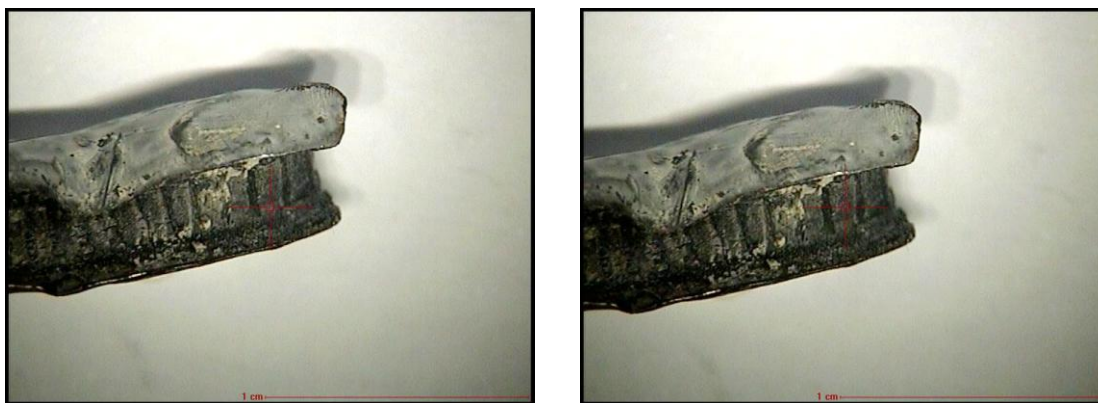
Il. 158. Listwa ołowiana z ul. Poniatowskiego 1 w Toruniu (Aneks II). Widok przykładowego obszaru pomiarowego rdzenia ER\_To\_12\_08, 5x (po lewej) ze składem chemicznym (wt%): Ti <0,03, Fe 0,04, Co 0,12, Ni 0,02, Cu 0,11, Zn 0,93, Ag <0,02, Sn 1,86, Sb 0,09, Pb 96,61, Bi 0,22 oraz obszaru pomiarowego ER\_To\_12\_09, 5x (po prawej) ze składem chemicznym (wt%): Ti <0,03, Fe 0,04, Co 0,12, Ni 0,04, Cu 0,09, Zn 0,95, Ag 0,02, Sn 1,86, Sb 0,13, Pb 96,56, Bi 0,19.

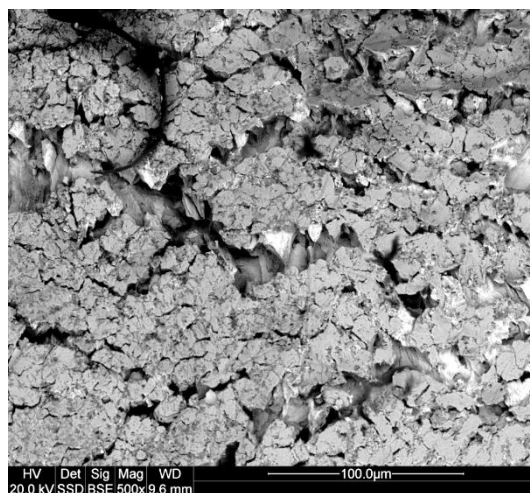
Obrazy BSE<sup>301</sup> powierzchni w obszarze 1 (Il. 159) pokazują wyraźnie spękaną, łuskowatą i porowatą morfologię powierzchni metalu, zbudowaną z nieregularnych, kruchych agregatów rozdzielonych szczelinami.

Il. 159. Listwa ołowiana z ul. Poniatowskiego 1 w Toruniu (Aneks II).  
Obraz BSE topografii powierzchni próbki 12, obszar 1.

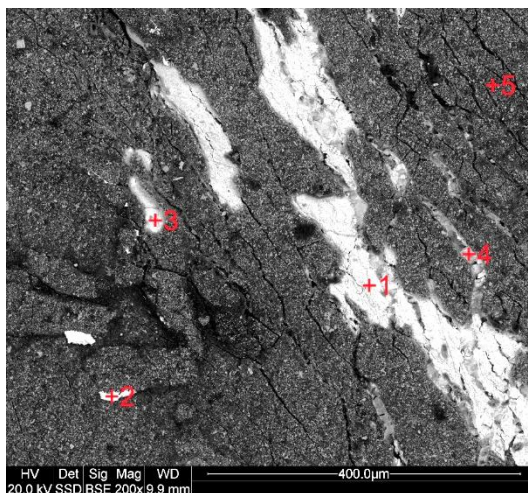
W obszarze badawczym 4<sup>302</sup> (Il. 160), w obrazach BSE widoczne są jasne smugi i nieregularne pasma przecinające ciemniejsze tło. Skład tych stref jest bardzo zmienny: obok partii cynowo-ołowiowych występują też obszary bogate w tlen, węgiel, cynk, siarkę, chlor i wapń. W punkcie 12-4-4 (Il. 160) stwierdzono m.in. około 19,98% O, 1,29% S, 0,85% Cl, 15,88% Zn, 17,76% Pb i 9,66% Sn, co może wskazywać na obecność

nawarstwień korozyjnych i zanieczyszczeń powierzchni, a nie czystej fazy metalicznej. Podobny skład ma punkt 12-5-1, co sugeruje, że są to te same produkty powierzchniowe. Tlen, siarka i chlor wskazują na wtórne związki korozyjne ołowiu i cyny, a obecność wapnia, sodu, glinu czy krzemu zapewne wiąże się z zanieczyszczeniem pyłowym. W efekcie listwę nr 12 należy interpretować jako listwę ołowianą z cienkim pokryciem cynowym, na którym rozwinęły się wieloskładnikowe nawarstwienia korozyjne.

Il. 160. Listwa ołowiana z ul. Poniatowskiego 1 w Toruniu (Aneks II). Obraz BSE topografii powierzchni próbki 12, obszar 4, zaznaczone punkty 1-5.

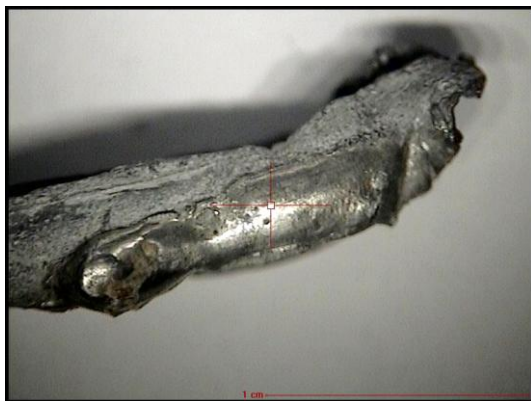
Ma ona bardziej jednoznaczny charakter materiałowy. W warstwie zewnętrznej ED-XRF (Il. 161) wykazał średnio około 58,4% Sn i 40,5% Pb, natomiast rdzeń (badany od zewnątrz) (Il. 162) zawiera średnio około 98,7% Pb oraz tylko śladowe ilości cyny 0,73%, cynku 0,10%, miedzi 0,12% i bizmutu 0,25%. Rdzeń listwy jest w zasadzie czysto ołowiany, a powierzchnia została pokryta warstwą cynowo-ołowiową.

Il. 161. Listwa ołowiana z ul. Jagiellończyka 6 w Toruniu (Aneks II). Widok przykładowego obszaru pomiarowego strony zewnętrznej ER\_To\_13\_02\_3x ze składem chemicznym (wt%): Ti <0,03, Fe 0,03, Co 0,09, Ni <0,015, Cu 0,44, Zn 0,05, Ag <0,02, Sn 57,98, Sb 0,34, Pb 40,94, Bi 0,14.

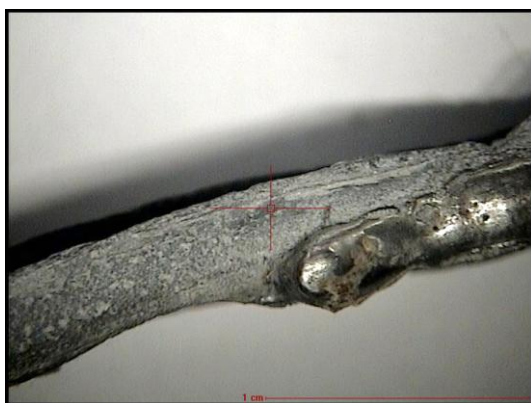
Il. 162. Listwa ołowiana z ul. Jagiellończyka 6 w Toruniu (Aneks II). Widok przykładowego obszaru pomiarowego rdzenia od strony zewnętrznej ER\_To\_13\_06\_3x ze składem chemicznym (wt%): Ti <0,03, Fe 0,05, Co 0,12, Ni 0,04, Cu 0,12, Zn 0,10, Ag <0,02, Sn 0,73, Sb 0,02, Pb 98,57, Bi 0,25.

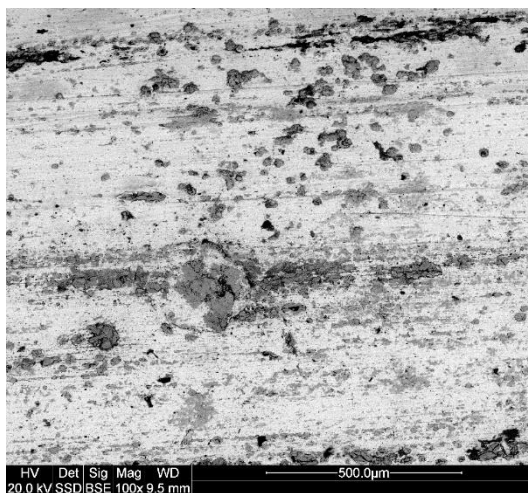
W badaniach SEM-EDS nie stwierdzono tak zróżnicowanej powierzchni jak w próbce 12. Mikroobszary zdominowane są przez Pb z udziałem O, C oraz lokalnie Ca i Sn, co wskazuje przede wszystkim na obecność cienkich warstw korozyjnych na ołowiu. W mikroobszarze 13-1-1<sup>304</sup> (Il. 163) stwierdzono około 76,0% Pb, 2,4% Sn, 8,4% O i 12,8% C, a w 13-2-1<sup>305</sup> (Il. 164) około 88,9% Pb.

Il. 163. Listwa ołowiana z ul. Jagiellończyka 6 w Toruniu (Aneks II). Przykładowy obraz BSE topografii powierzchni próbki 13, pole 1 z wynikami składu chemicznego w mikroobszarze 13-1-1 (wt%): C 12,75, O 8,37, Sn 2,41, Ca 0,46, Pb 76,01.

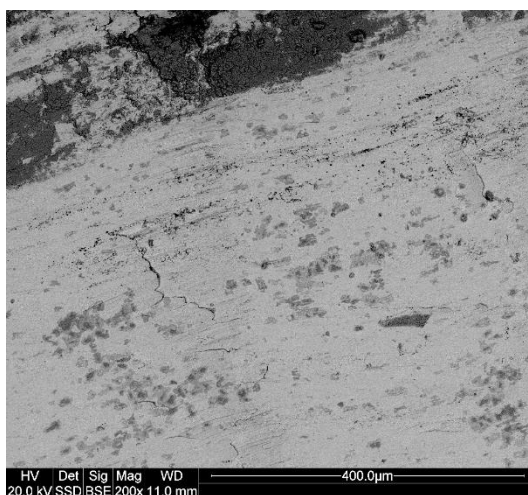
Il. 164. Listwa ołowiana z ul. Jagiellończyka 6 w Toruniu (Aneks II). Przykładowy obraz BSE topografii powierzchni próbki 13, obszar 2, pole 1, wynikami składu chemicznego w mikroobszarze 13-2-1 (wt%): C 6,78, O 4,32, Pb 88,90.

Na obrazach BSE powierzchnia tej listwy wydaje się stosunkowo bardziej zwarta i mniej łuskowata niż w próbce 12, chociaż wykazuje mikroporowatość i lokalne nierówności. Nawarstwienia korozyjne są tu cieńsze i mniej złożone chemicznie; dominują składniki typowe dla powierzchniowego utlenienia i karbonatyzacji ołowiu (reakcji z  $\text{CO}_2$ ), z niewielkim udziałem cyny oraz lokalnymi osadami wapniowymi.

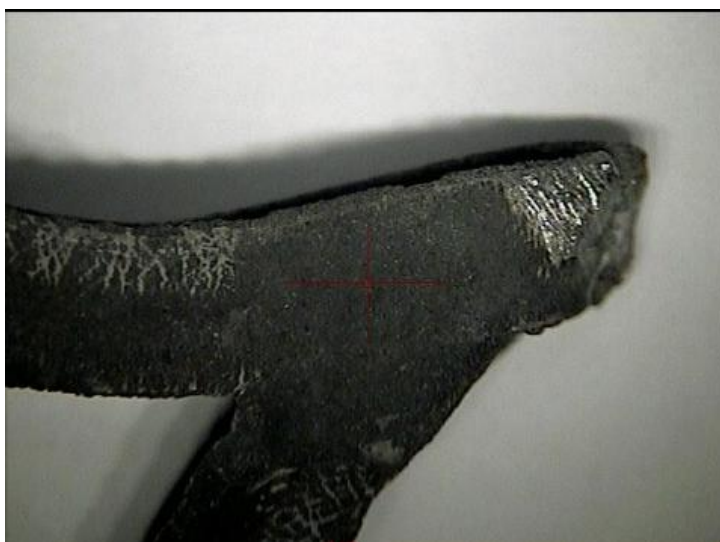
Najbardziej złożony obraz uzyskano dla tej listwy ołowianej. W warstwie zewnętrznej ED-XRF<sup>306</sup> (Il. 165) wykazał średnio ok. 58,40% Pb i 39,71% Sn, co wskazuje na ocynowanie powierzchni szprosu. Analiza SEM-EDS rdzenia<sup>307</sup> (Il. 166) wykazała ok. 92,52% ołowiu i 2,84% cyny.

Il. 165. Listwa ołowiana z ul. Mostowa 9 w Toruniu (Aneks II). Widok przykładowego obszaru pomiarowego strony zewnętrznej ER\_To\_14\_09\_3x ze składem chemicznym (wt%): Ti <0,03, Fe 0,54, Co 0,07, Ni 0,04, Cu 0,41, Zn 0,34, Ag <0,02, Sn 39,71, Sb 0,08, Pb 58,40, Bi 0,07.

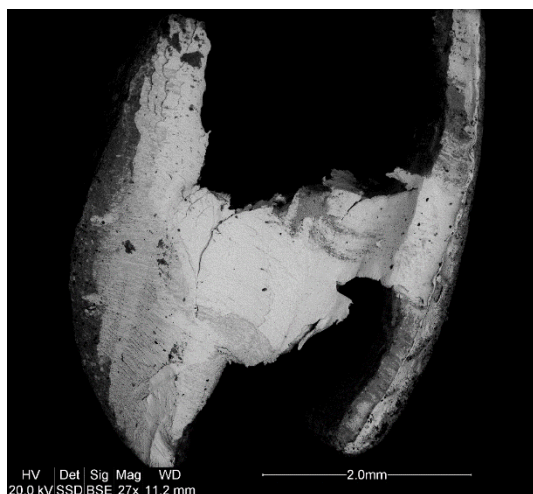
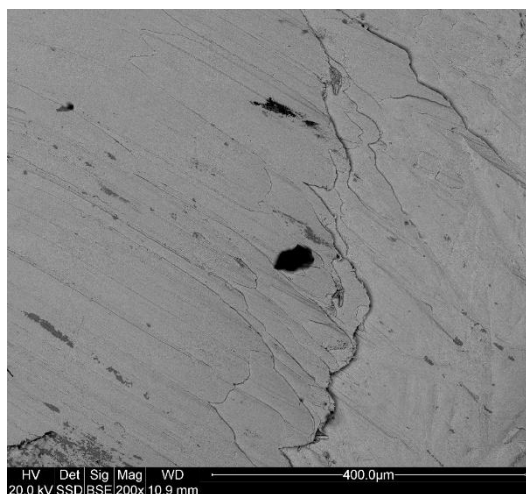
Il. 166. Listwa ołowiana z ul. Mostowa 9 w Toruniu (Aneks II). Przykładowy obraz BSE topografii powierzchni próbki 14, obszar 2 ze składem chemicznym w mikroobszarze 14-2-1 (wt%): Pb 92,52, Sn 2,84, C 4,64.

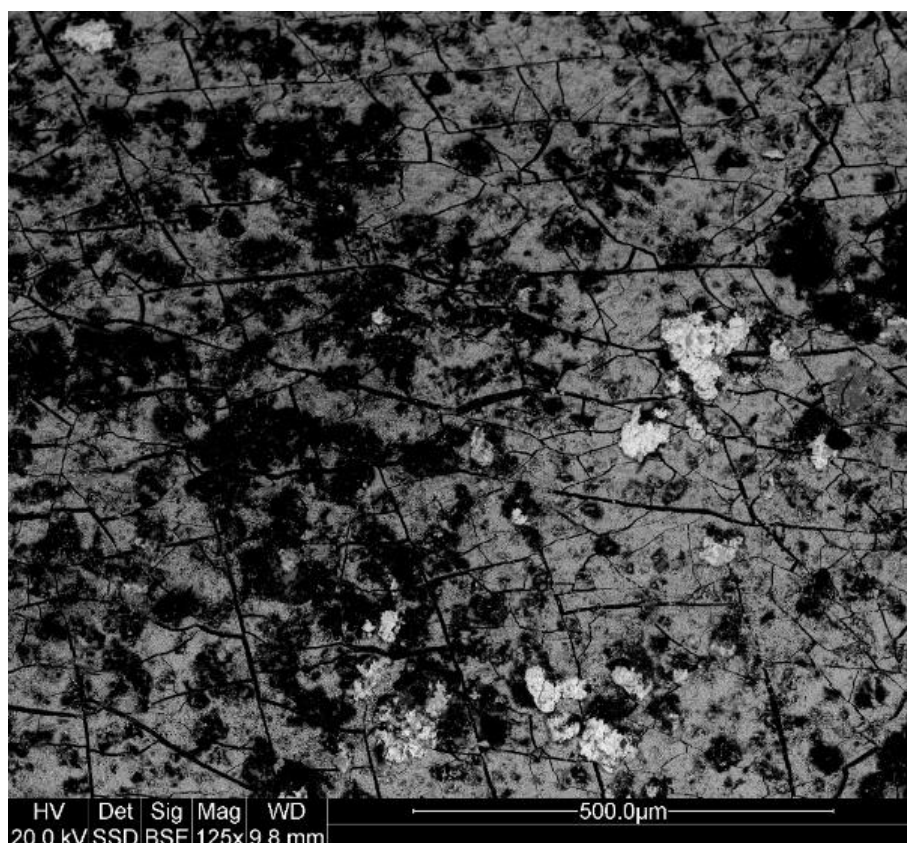
Obrazy BSE tej próbki pokazują silnie zróżnicowaną topografię powierzchni: obok partii ciemnych, matowych i spękanych występują jaśniejsze smugi, strefy zbite oraz miejsca o charakterze skorup i nalotów. W mikroobszarach powierzchniowych zidentyfikowano wyraźnie złożone nawarstwienia zawierające nie tylko Pb i Sn, lecz także tlen, siarkę, chlor, fluor, sód, magnez, glin, krzem, potas, wapń oraz żelazo, co wskazuje na produkty korozji połączone z osadami środowiskowymi. Na stronie zewnętrznej w punkcie 14-1-1<sup>308</sup> (Il. 167) stwierdzono m.in. 21,76% O, 8,13% S, 2,89% F, 1,19% Si, 2,81% Ca i 36,67% Pb, przy niewielkim udziale Sn 1,13%, co sugeruje obecność silnie przekształconej warstwy korozyjnej ołowiu z domieszką pyłów mineralnych i osadów. Podobnie w punktach<sup>309</sup> 14-3-1 i 14-3-3 (Il. 168) obecne są układy Pb-Sn-O-S-Cl z dodatkiem Na, Al, Si, K i Ca, charakterystyczne dla złożonych nalotów i wtórnych przekształceń.

Il. 167. Listwa ołowiana z ul. Mostowa 9 w Toruniu (Aneks II). Przykładowy obraz BSE topografii powierzchni próbki 14, obszar 1 ze składem chemicznym w mikroobszarze 14-1-1 (wt%): C 21,19, O 21,76, F 2,89, Na 1,00, Mg 0,99, Al 0,65, Si 1,19, S 8,13, Cl 0,45, K 0,58, Sn 1,13, Ca 2,81, Fe 0,58, Pb 36,67.

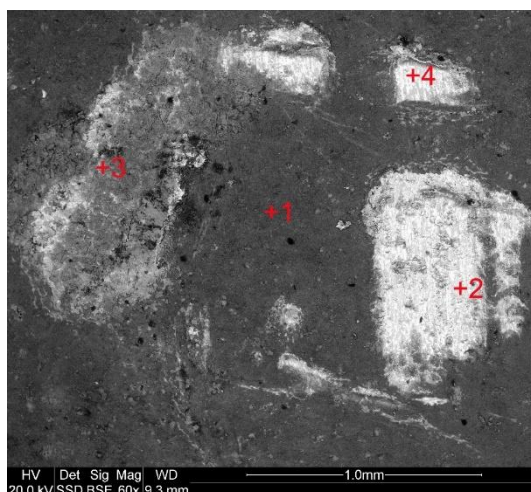
Il. 168. Listwa ołowiana z ul. Mostowa 9 w Toruniu (Aneks II). Przykładowy obraz BSE topografii powierzchni próbki 14, obszar 3 z zaznaczonymi punktami pomiarowymi 1 – 4. Składem chemicznym w mikroobszarze 14-3-1 (wt%): C 31,98, O 13,71, Na 0,72, Al. 0,08, Si 0,39, S 3,23, Cl 1,39, K 0,96, Sn 8,12, Ca 2,93, Fe 0,37, Pb 36,12 oraz 14-3-3 (wt%): C 26,59, O 15,46, Na 0,62, Al. 0,62, Si 1,49, S 4,84, Cl 1,58, K 0,60, Sn 2,90, Ca 2,18, Fe 0,81, Pb 42,31.

Przełom listwy nr 14 pokazuje, że pod mocno przekształconą powierzchnią zachowała się faza metaliczna bogata w ołów, ale otoczona przez strefy o zmiennej zawartości cyny. Morfologia obserwowana w BSE sugeruje rozwój warstw korozyjnych o charakterze skorupowym i pasmowym, miejscami z widocznym odspajaniem oraz zróżnicowaniem kontrastu, co odpowiada współwystępowaniu metalu, produktów korozji i osadów. Obecność siarki i chloru jest tu szczególnie istotna, ponieważ świadczy o środowisku sprzyjającym dalszym przemianom korozyjnym.

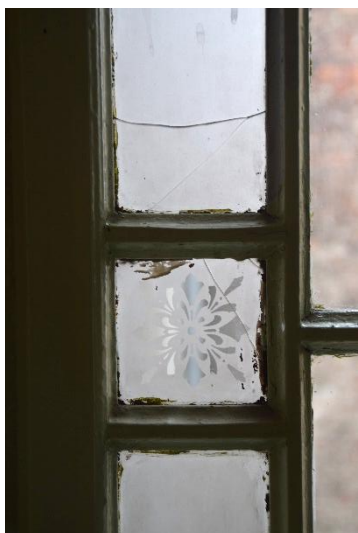
Najczęściej obserwowanym typem zniszczeń, oprócz licznych spękań (Il. 169, 170), są ubytki szkła, obejmujące przede wszystkim pola główne, jak i partie bordiur. W wielu oknach i drzwiach zachowały się tylko pojedyncze elementy dekoracyjne, podczas gdy resztę zastąpiono prostym szkłem bezbarwnym, ornamentowym lub matowym, nie zgodnym z pierwotnym rozwiązaniem. Przykładowo w kamienicy przy ul. Sienkiewicza 11 (Il. 81) w kilku narożnikach bordiur zachowały się jedynie trawione rozetki. Pozostałe partie wtórnie wypełniają różnego rodzaju faktury szkła ornamentowego żółtego i bezbarwnego, szkło muślinowe (prawdopodobnie oryginalne, wykorzystane w narożnikach z innych partii okien) oraz okienne. W kamienicy przy ul. Klonowica 24 (Il. 87, 89) zachowały się fragmenty oszklenia, zwłaszcza w partiach górnych, a pozostałe stanowią wstawki różnych faktur i kolorów szkła. Podobnie w budynku przy ul. Warszawskiej 6 w drzwiach do mieszkań przetrwały tylko fragmenty szkła muślinowych i rozetek.

Il. 169. Spękania i zabrudzenia szkła okna klatki schodowej w kamienicy przy ul. Warszawskiej 14 (Fot. Adam Kaźmierczak).

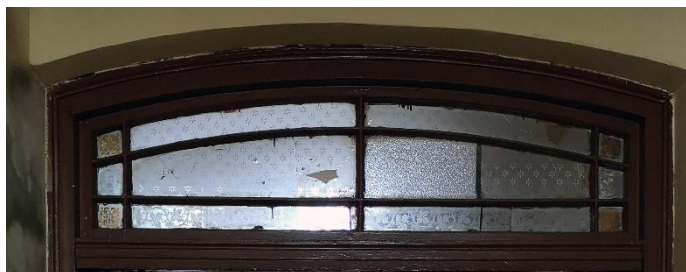
Il. 170. Spękania, ubytki i zabrudzenia szkła nadświetła drzwi wahadłowych w kamienicy przy ul. Sienkiewicza 22 (Fot. Adam Kaźmierczak).

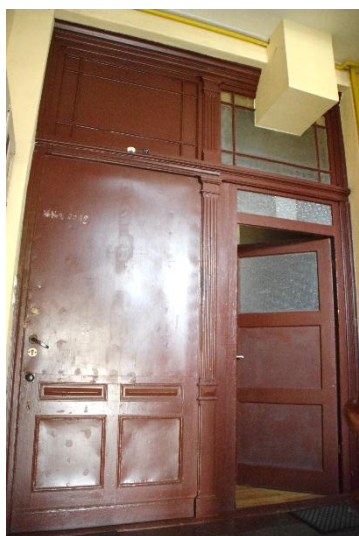
Innym problemem pozostają także zastępowanie brakujących partii szkła materiałami niemającymi związku z pierwotnym charakterem obiektu. Ubytki zostają prowizorycznie przesłonięte lub zabite deskami oraz płytami drewnopochodnymi. Rozwiązania te wprawdzie czasowo ograniczają przewiewność i zabezpieczają wnętrze przed czynnikami atmosferycznymi, jednak równocześnie prowadzą do całkowitej utraty walorów estetycznych i dekoracyjnych przeszklenia. Zacierają kompozycję witrażu lub oszklenia ozdobnego, wprowadzając ciężkie, obce wizualnie wypełnienia (Il. 171–174).

Il. 171. Drzwi do mieszkań kamienicy przy ul. Warszawskiej 2 z widocznymi prześwitami wtórnie zabitymi płytami drewnopochodnymi (Fot. Adam Kaźmierczak).

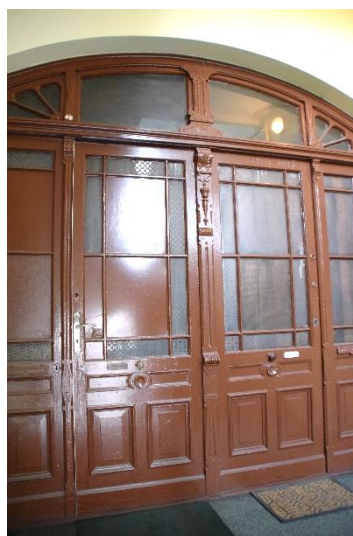
Il. 172. Drzwi do mieszkań kamienicy przy ul. Warszawskiej 6 z widocznymi prześwitami wtórnie zabitymi płytami drewnopochodnymi (Fot. Adam Kaźmierczak).

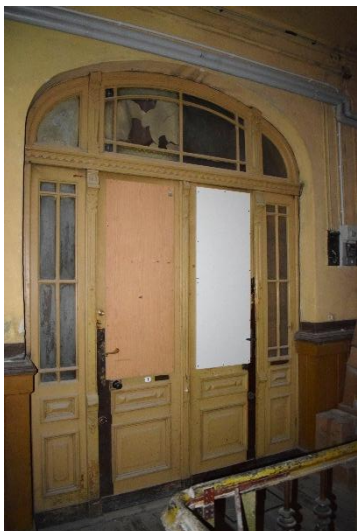
Il. 173. Drzwi do mieszkania w kamienicy przy ul. Szerokiej 26-28 z widocznymi prześwitami wtórnie zabitymi płytami drewnopochodnymi (Fot. Adam Kaźmierczak).

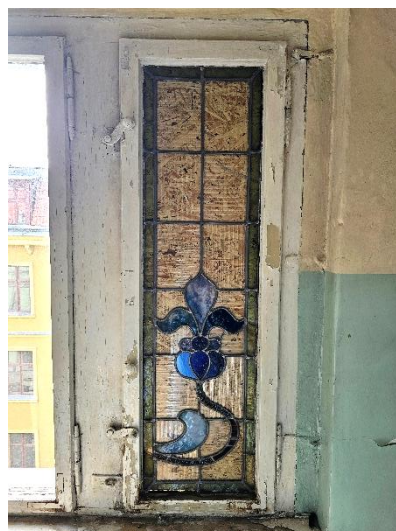
Il. 174. Skrzydło z witrażem klatki schodowej kamienicy przy ul. Kopernika 42 zabite płytą OSB (Fot. Adam Kaźmierczak).

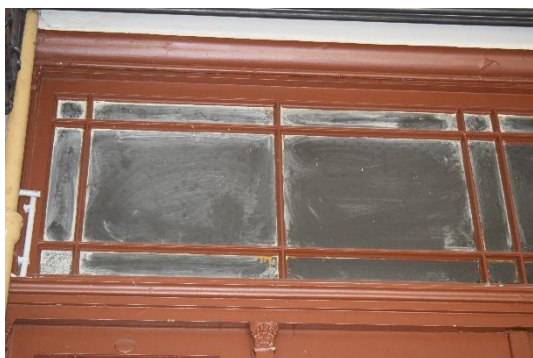
Kolejną istotną kwestią są zabrudzenia szkła powstałe w wyniku wtórnych przemalowań stolarki. W trakcie prac tych szkło często zabezpieczano niewłaściwie albo nie zabezpieczano go wcale, w efekcie czego liczne krawędzie tafli zostały zamalowane farbami olejnymi. Miejscami farba nachodzi na szkło szerokimi pasami, przysłaniając jego obrys, podziały oraz detale dekoracyjne, a na powierzchniach szyb widoczne są również przypadkowe zachlapania i zacieki malarskie. W przypadku szyb dekorowanych, zwłaszcza trawionych, matowanych czy szlifowanych, zabrudzenia malarskie są szczególnie niekorzystne, ponieważ osadzają się w nierównościach powierzchni, przez co stają się bardzo trudne do usunięcia (Il. 175, 176).

Il. 175. Zabrudzenia nadświetla drzwi do mieszkania w kamienicy przy ul. Sienkiewicza 11 (Fot. Adam Kaźmierczak).

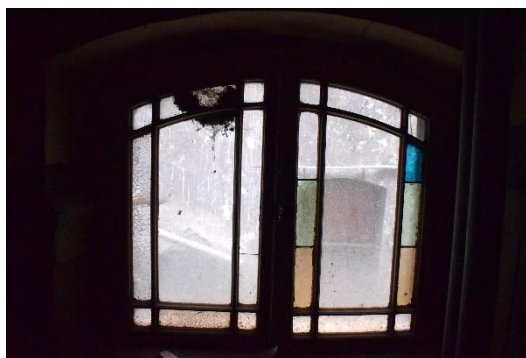
Il. 176. Silnie zabrudzone i z licznymi ubytkami szkła okna klatki schodowej w kamienicy przy ul. Szerokiej 26-28 (Fot. Adam Kaźmierczak).

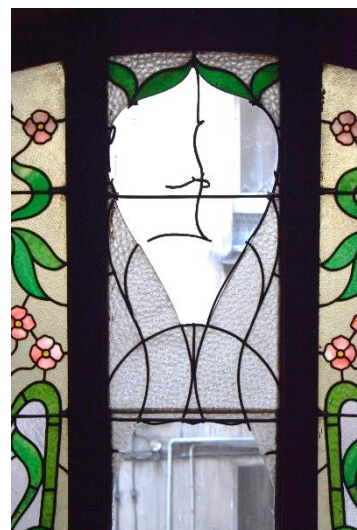
Il. 179. Uszkodzenia ołowiu i szkła witrażu gomółkowego w nadświetlu drzwi wejściowych do kamienicy przy Placu św. Katarzyny 4 (Fot. Adam Kaźmierczak).

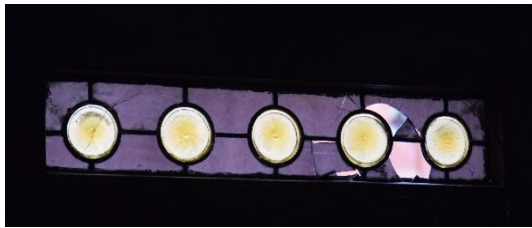
Witraże w kamienicy przy ul. Kopernika 42 (Il. 180) stanowią przykład dawnych interwencji konserwatorskich, które wprawdzie miały na celu uzupełnienie braków, jednak nie doprowadziły do pełnego przywrócenia jednolitości materiałowej i estetycznej obiektu. W trakcie prac przeprowadzonych wiele lat temu wprowadzono liczne nowe szkła w miejsca ubytków, starając się w przybliżeniu dopasować ich kolorystykę do partii oryginalnych. Nie zachowano jednak zgodności pod względem faktury, przez co uzupełnienia wyraźnie odróżniają się od historycznej substancji. Mogło to wynikać m. in. z ograniczonej dostępności odpowiednich materiałów. Podejmowano również próby imitacji błękitnego szkła mąconego poprzez zastosowanie szkła antycznego malowanego lazurą srebrową. Rozwiązanie to nie oddaje jednak w pełni charakteru pierwotnego materiału, zarówno pod względem struktury powierzchni, jak i sposobu załamывania światła, przez co wtórne wstawki pozostają łatwo rozpoznawalne i osłabiają spójność całej kompozycji.

Il. 180. Fragment witrażu klatki schodowej w kamienicy przy ul. Kopernika 42 z uzupełnieniami z niebieskiego szkła antycznego malowanego lazurą srebrową, imitującego szkło mącone (Fot. Adam Kaźmierczak).

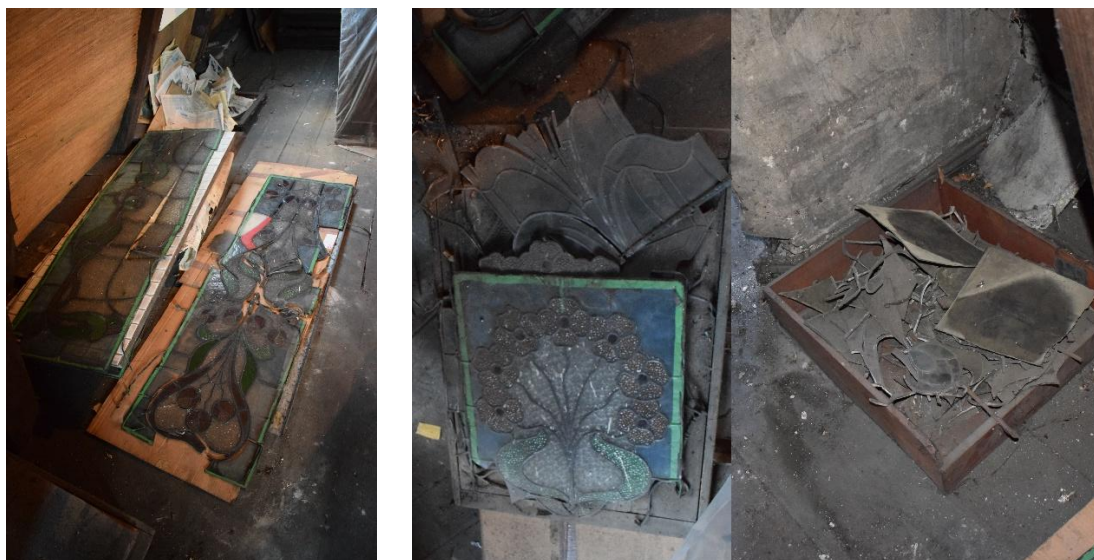
Stan zachowania kwater witrażowych, ich fragmentów, luźnych szkielek oraz listew ołowianych należy określić jako bardzo zły. Jedynie cztery kwatery zachowały się w stanie względnie kompletnym, podczas gdy pozostałe występowały już wyłącznie we fragmentach, zdekompletowanych i pozbawionych układu kompozycyjnego. Kwatery zachowane w całości przechowywano w specjalnie przygotowanych, sztywnych kartonach, co w pewnym stopniu ograniczało ryzyko dalszych uszkodzeń mechanicznych. Luźne fragmenty szkła i ołowiu złożono natomiast wspólnie w jednej skrzynce, co przy ich znacznym rozdrobnieniu i złym stanie technicznym stwarzało dodatkowe ryzyko dalszego przemieszczania się, ocierania i wtórnych uszkodzeń (Il. 183).

Il. 183. Witraże z kamienicy przy ul. Poniatowskiego 1 przechowywane na strychu kamienicy (Fot. Adam Kaźmierczak).

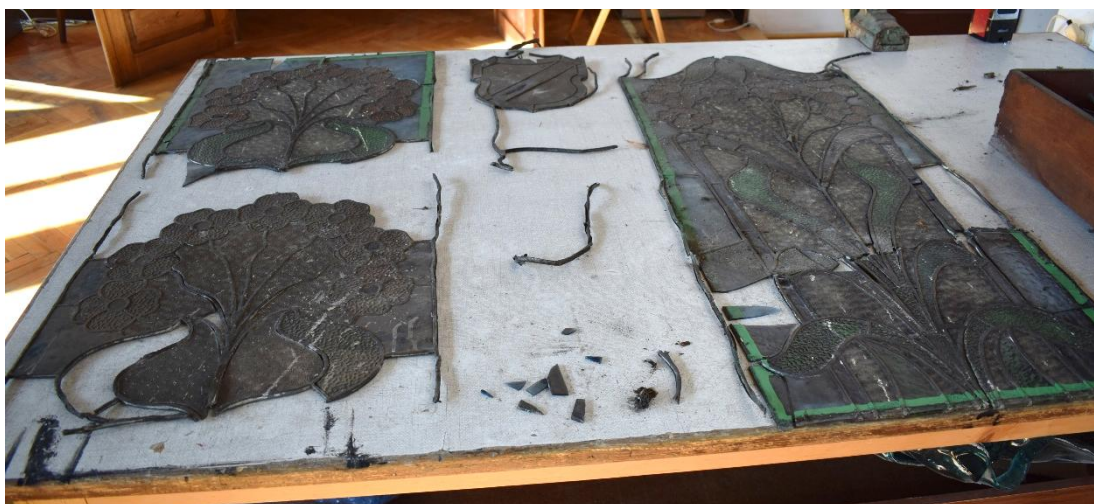
materiałowo i estetycznie od oryginału, ale też wprowadzały elementy obce technologicznie. Największa liczba ubytków występowała w luźnych fragmentach kwater, gdzie destrukcja zaszła najdalej, a wiele elementów zachowało się jedynie szczątkowo (Il. 184–186). W kwaterze I2a zaobserwowano pęknięcie z niewielkim otworem pośrodku, przypominającym ślad po wystrzeleniu śrutu z wiatrówki (Il. 187).

Il. 184. Witraże z kamienicy przy ul. Poniatowskiego 1. Fragmenty kwater okna pierwszego półpiętra kamienicy po przewiezieniu i rozpakowaniu w pracowni (Fot. Adam Kaźmierczak).

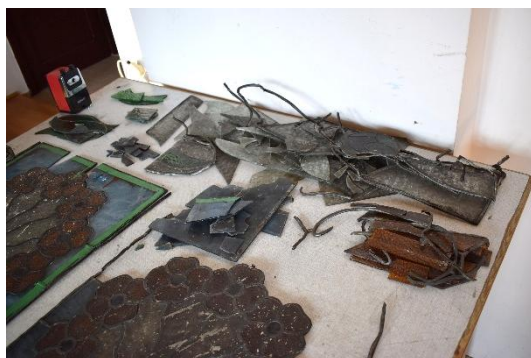
Il. 185. Witraże z kamienicy przy ul. Poniatowskiego 1. Luźne fragmenty szkła i listew ołowianych po przywiezieniu do pracowni (Fot. Adam Kaźmierczak).

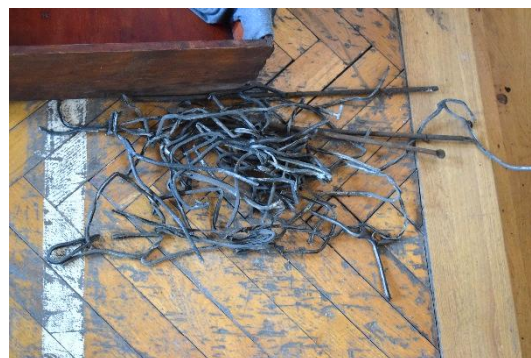
Il. 186. Różne fragmenty listew ołowianych i wiatrownic z witraży kamienicy przy ul. Poniatowskiego 1 (Fot. Adam Kaźmierczak).

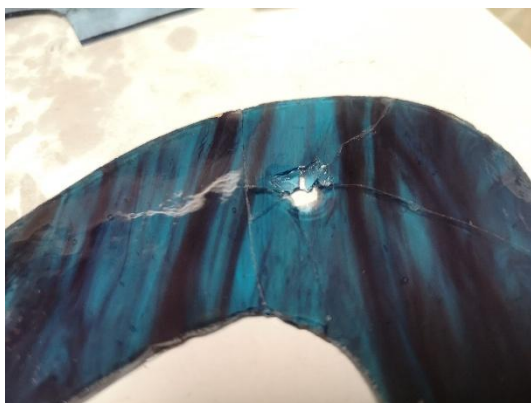
Il. 187. Szkło z kwatery witrażowej I2a z kamienicy przy ul Poniatowskiego 1. Widoczne pęknięcia i dziura wylotowa po pocisku wystrzelonym prawdopodobnie z wiatrówki (Fot. Adam Kaźmierczak).

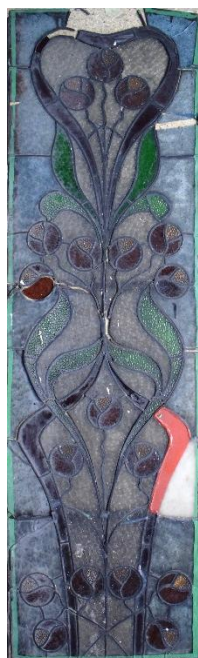
Il. 188. Witraż z kamienicy przy ul. Poniatowskiego 1. Kwaterna z drugiego półpiętra klatki schodowej kamienicy po przywiezieniu do pracowni (Fot. Adam Kaźmierczak).

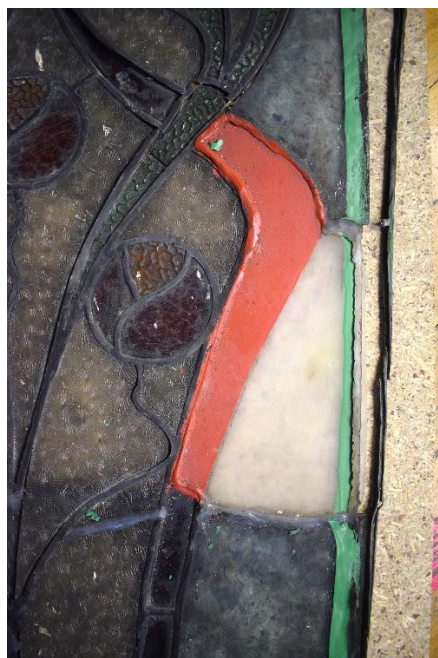
Szkła w wielu miejscach były popękane, stłuczone lub wykruszone, a liczne elementy zachowały się jedynie częściowo. Widoczne były zarówno drobne spękania, jak i rozleglejsze uszkodzenia prowadzące do utraty całych partii kompozycji. W celu doraźnego zabezpieczenia pęknięć szkielek, w kwaterach jeszcze znajdujących się w oknach, stosowano bezbarwne spoiny silikonowe, którymi na bieżąco próbowano stabilizować osłabione fragmenty. Zabiegi te miały charakter czysto tymczasowy i użytkowy, a obecnie stanowią dodatkowy problem konserwatorski. Ubytki szkielek w kwaterach pozostających jeszcze w oknach uzupełniano ponadto kawałkami bezbarwnej pleksi malowanej farbami olejnymi na odpowiedni kolor. Tego rodzaju wstawki również osadzano na silikonie (Il. 189, 194). Rozwiązania te nie tylko odbiegały

Il. 189. Fragment kwatery witrażu drugiego półpiętra z kamienicy przy ul. Poniatowskiego 1. Flek z pleksi pomalowany farbą olejną i wstawiony na silikon do kwatery (Fot. Adam Kaźmierczak).

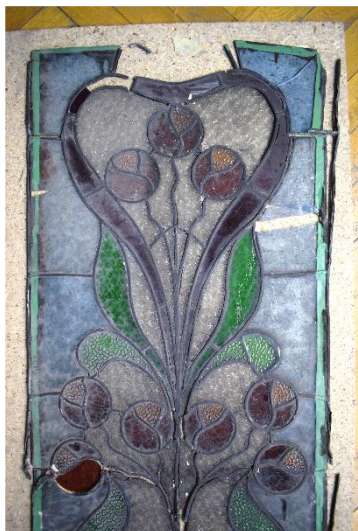
Il. 190. Fragment kwatery witrażu drugiego półpiętra z kamienicy przy ul. Poniatowskiego 1. Widoczne zniszczenia i zabrudzenia powierzchni (Fot. Adam Kaźmierczak).

Istotnym czynnikiem niszczącym była również korozja elementów stalowych, przede wszystkim wiatrownic, pełniących funkcję usztywniającą dla pól witrażowych. W miarę upływu czasu na ich powierzchni rozwijały się produkty korozji, które następnie spływały po szkiele i wchodziły z nim w reakcje powierzchniowe. W rezultacie na taflach pojawiły się brunatne zacieki, smugi i plamy, silnie związane z podłożem i trudne do usunięcia. Zjawisko to nie tylko pogarszało estetykę witraży, lecz także potęgowało proces ich degradacji, ponieważ produkty korozji oddziaływały zarówno na powierzchnię szkiele, jak i elementy łożwiane. Całość tych uszkodzeń wskazuje, że stan zachowania zespołu był wynikiem długotrwałego działania wielu nakładających się czynników destrukcyjnych: mechanicznych, środowiskowych, użytkowych i remontowych (Il. 190–198).

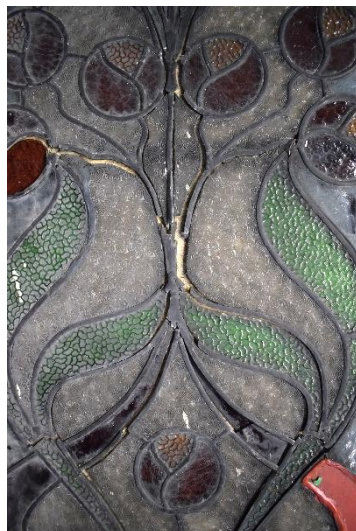
Il. 191. Fragment kwatery witrażu drugiego półpiętra z kamienicy przy ul. Poniatowskiego 1. Widoczne zabrudzenia oraz zniszczenia listew ołowianych (Fot. Adam Kaźmierczak).

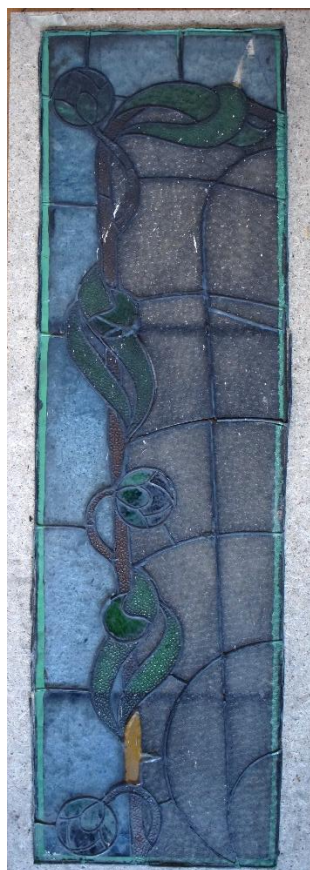
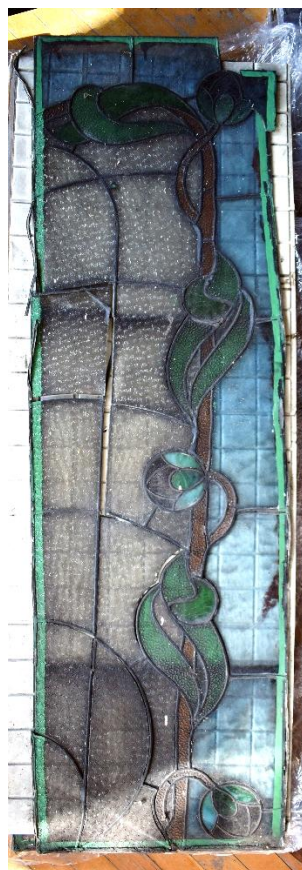
Il. 192. Kwatery okna trzeciego półpiętra klatki schodowej w kamienicy przy ul. Poniatowskiego 1 po przywiezieniu do pracowni (Fot. Adam Kaźmierczak).
