**UNIWERSYTET  
MIKOŁAJA KOPERNIKA  
W TORUNIU**

**Problematyka technologii i konserwacji witraży oraz oszkleń ozdobnych  
w kamienicach toruńskich z końca XIX i początku XX wieku**

Praca doktorska w dziedzinie sztuki  
w dyscyplinie sztuki plastyczne i konserwacja dzieł sztuki

Toruń 2026

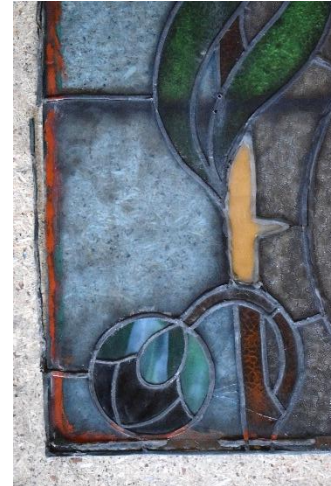
Szkła w wielu miejscach były popękane, stłuczone lub wykruszone, a liczne elementy zachowały się jedynie częściowo. Widoczne były zarówno drobne spękania, jak i rozleglejsze uszkodzenia prowadzące do utraty całych partii kompozycji. W celu doraźnego zabezpieczenia pęknięć szkielek, w kwaterach jeszcze znajdujących się w oknach, stosowano bezbarwne spoiny silikonowe, którymi na bieżąco próbowano stabilizować osłabione fragmenty. Zabiegi te miały charakter czysto tymczasowy i użytkowy, a obecnie stanowią dodatkowy problem konserwatorski. Ubytki szkielek w kwaterach pozostających jeszcze w oknach uzupełniano ponadto kawałkami bezbarwnej pleksi malowanej farbami olejnymi na odpowiedni kolor. Tego rodzaju wstawki również osadzano na silikonie (Il. 189, 194). Rozwiązania te nie tylko odbiegały

Il. 194. Fragment kwatery trzeciego okna półpiętra w kamienicy przy ul. Poniatowskiego 1. Widoczny flek z pleksi pomalowany farbą olejną i wstawiony na silikon do kwatery (Fot. Adam Kaźmierczak).

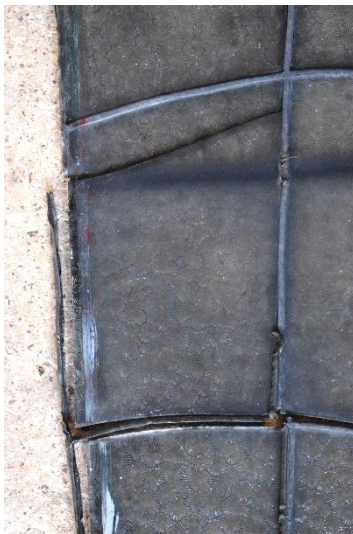
Il. 195. Fragment kwatery trzeciego okna półpiętra w kamienicy przy ul. Poniatowskiego 1. Widoczne zabrudzenia, w tym zacieki po wiatrownicy oraz spękania i ubytki ołowiu (Fot. Adam Kaźmierczak).

Istotnym czynnikiem niszczącym była również korozja elementów stalowych, przede wszystkim wiatrownic, pełniących funkcję usztywniającą dla pól witrażowych. W miarę upływu czasu na ich powierzchni rozwijały się produkty korozji, które następnie spływały po szkiele i wchodziły z nim w reakcje powierzchniowe. W rezultacie na taflach pojawiły się brunatne zacieki, smugi i plamy, silnie związane z podłożem i trudne do usunięcia. Zjawisko to nie tylko pogarszało estetykę witraży, lecz także potęgowało proces ich degradacji, ponieważ produkty korozji oddziaływały zarówno na powierzchnię szkiele, jak i elementy łożwiane. Całość tych uszkodzeń wskazuje, że stan zachowania zespołu był wynikiem długotrwałego działania wielu nakładających się czynników destrukcyjnych: mechanicznych, środowiskowych, użytkowych i remontowych (Il. 190–198).

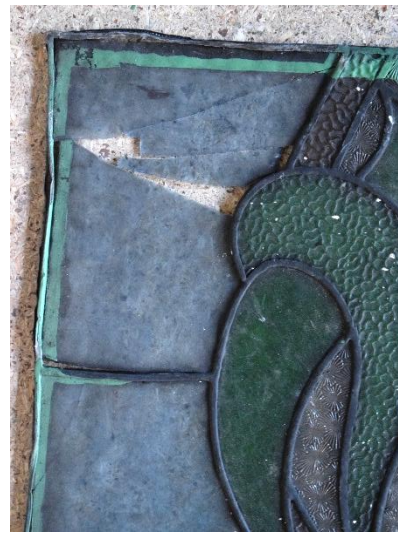
Il. 196. Fragment kwatery trzeciego okna półpiętra w kamienicy przy ul. Poniatowskiego 1. Widoczne zabrudzenia, spękania i ubytki szkła (Fot. Adam Kaźmierczak).

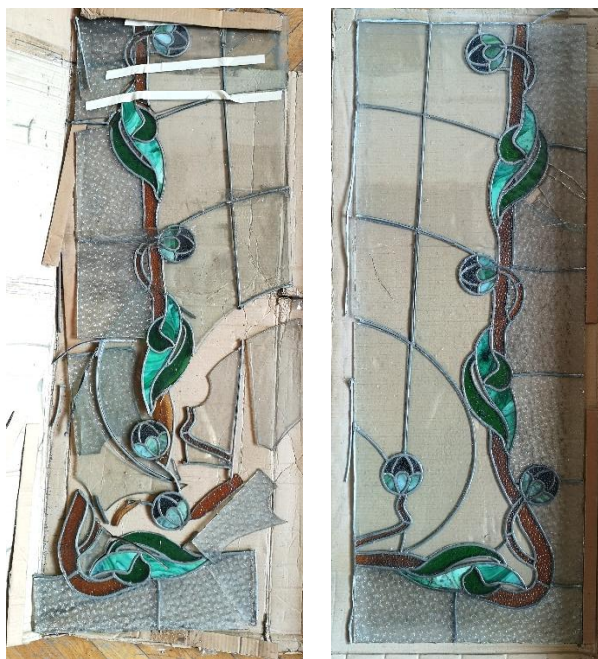
Il. 197. Kwatery okna, które kiedyś znajdowały się w jednym z mieszkań kamienicy przy ul. Poniatowskiego 1 po przywiezieniu do pracowni (Fot. Adam Kaźmierczak).

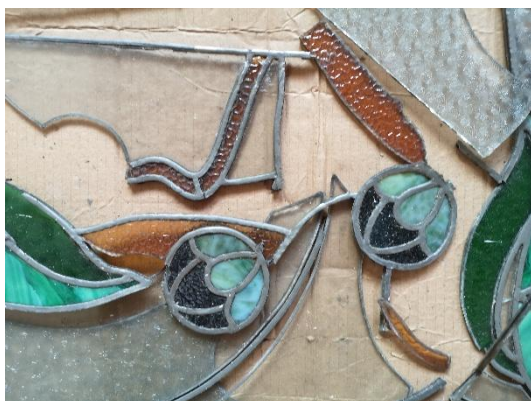
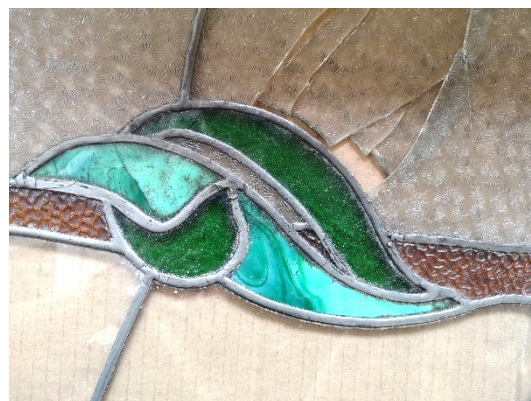
Il. 198. Fragmenty kwatery okna, która kiedyś znajdowała się w jednym z mieszkań kamienicy przy ul. Poniatowskiego 1. Widoczne uszkodzenia siatki ołowianej, pęknięcia i ubytki szkła (Fot. Adam Kaźmierczak).

Bardzo zły był także stan zachowania listew ołowianych. Występowały w nich liczne pęknięcia, deformacje, rozerwania i ubytki, świadczące o daleko posuniętym osłabieniu całej konstrukcji nośnej kwatery. W wielu miejscach profile były wygięte, rozluźnione, a ich układ nie zapewniał już stabilności poszczególnym szklom. Najgorszy stan zachowania stwierdzono w kwaterach fragmentarycznych oraz w luźnych kawałkach, gdzie listwy ołowiane były często poskręcane, pourywane i pozbawione ciągłości. Taki stan wskazuje na wieloletni proces degradacji, spotęgowany zarówno wcześniejszym użytkowaniem, jak i późniejszym niewłaściwym przechowywaniem oraz przemieszczaniem zachowanych resztek.

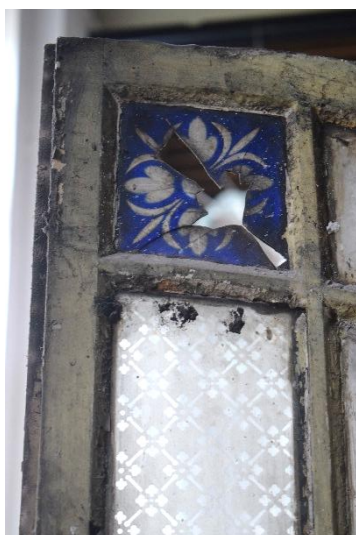
Stan zachowania oszkleń należy ocenić jako zły. Zakres przekształceń i uszkodzeń obejmuje zarówno ubytki historycznej substancji, jak i liczne wtórne ingerencje, które zatarły pierwotny charakter dekoracyjny przeszkleń. Ubytki szkła stwierdzono między innymi w obrębie szlifowanej rozety górnej bordiury trzeciego okna IIIA/7c (Il. 199). W dolnych partiach bordiur brakujące szkła muślinowe zastąpiono bezbarwnymi szklami okiennymi, co doprowadziło do osłabienia spójności kompozycyjnej. W miejscach dwóch dolnych rozet prawej kwatery trzeciego okna wprowadzono natomiast wtórne uzupełnienia w postaci bezbarwnych szkieł z naklejoną kolorową folią witrażową (IIIB/1a i 1c, Il. 200). Rozwiązania te miały charakter wyłącznie prowizoryczny, pozostając całkowicie obce wobec oryginalnej technologii wykonania.

Il. 199. Potłuczona narożna szlifowana rozetka okna trzeciego półpiętra klatki schodowej w kamienicy przy ul. Jagiellończyka 4 (Fot. Adam Kaźmierczak).

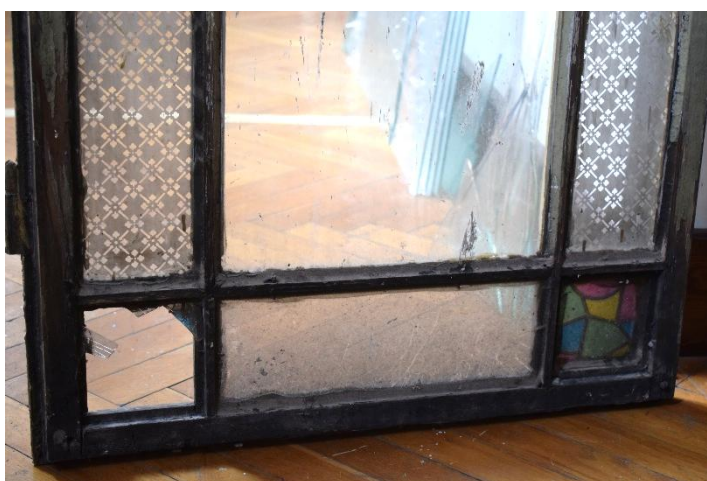
Il. 200. Dolna część skrzydła okiennego trzeciego półpiętra klatki schodowej w kamienicy przy ul. Jagiellończyka 4. Widoczne wtórne uzupełnienia pól szklami okiennymi, narożne z przyklejoną kolorową folią, lewe stłuczone (Fot. Adam Kaźmierczak).

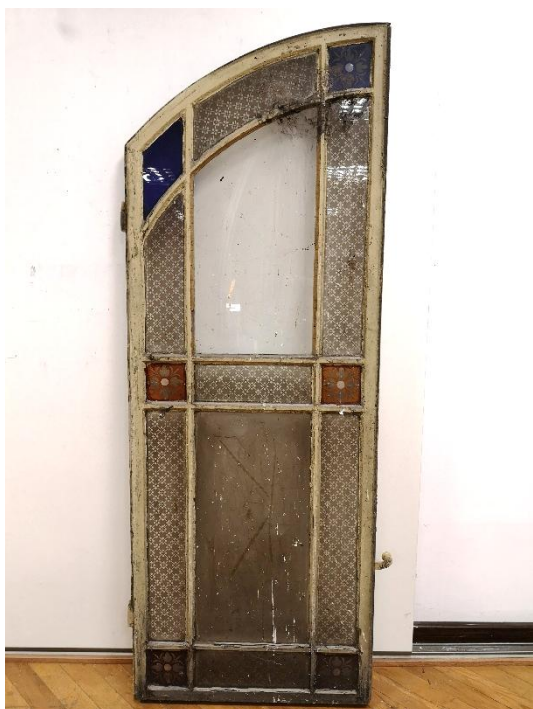
W drugim i trzecim oknie, w kilku głównych polach skrzydeł (IIB/2b, IIIA/4b i 6b, IIIB/4b, Il. 201, 202) zachowały się pierwotne przeszklenia z matowego szkła trawionego. Pozostałe pola wypełniały wtórne bezbarwne szkła okienne oraz szkła ornamentowe o zróżnicowanych wzorach, wprowadzone bez zachowania jednolitości materiałowej i estetycznej.

Il. 201. Skrzydło drugiego okna półpiętra klatki schodowej w kamienicy przy ul. Jagiellończyka 4. Widoczne zachowane szkło matowe dolnego głównego pola. Powierzchnia szkła i ramy jest mocno zabrudzona (Fot. Adam Kaźmierczak).

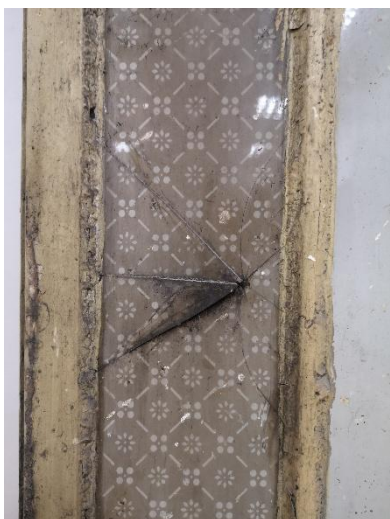
Znaczna część tafli wykazywała uszkodzenia mechaniczne w postaci większych i mniejszych pęknięć (Il. 203–206), obejmujących zarówno szkła muślinowe, jak i zwykłe szkła okienne oraz narożne rozetki w dolnych partiach bordiur. Na szczególną uwagę zasługuje lewa rozetka dolnej bordiury pierwszego okna IA/1a (Il. 205), w której widoczne jest charakterystyczne pęknięcie z niewielkim otworem pośrodku, przypominającym ślad po punktowym uderzeniu, na przykład po wystrzeleniu śrutu z wiatrówki. Większość spękanych szkła została wtórnie sklejoną bezbarwnym silikonem, obecnie silnie zabrudzonym, który miał pełnić funkcję doraźnego zabezpieczenia.

Il. 203. Fragment skrzydła okiennego pierwszego półpiętra klatki schodowej w kamienicy przy ul. Jagiellończyka 4. Widoczne pęknięcia szkła i silne zabrudzenia powierzchni  
(Fot. Adam Kaźmierczak).

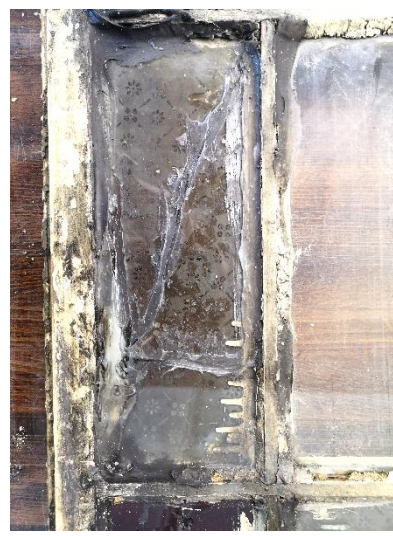
Il. 206. Dolna część skrzydła okiennego pierwszego półpiętra klatki schodowej w kamienicy przy ul. Jagiellończyka 4. Widoczne pęknięcia i ubytek szkła klejone silikonem  
(Fot. Adam Kaźmierczak).

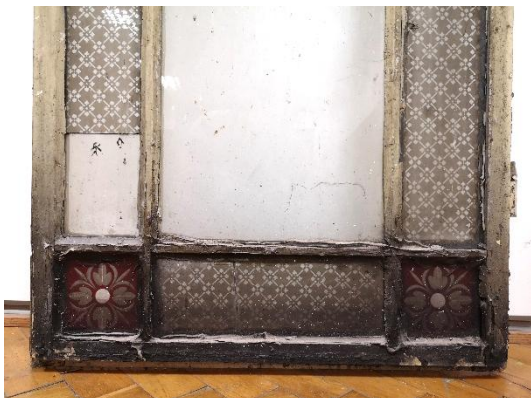
Wtórne uzupełnienia szkieł osadzano przy użyciu różnego rodzaju kitów szklarskich, najczęściej nakładanych w sposób niestaranny i pozbawiony jednolitego opracowania. Oprócz kitów stosowano także silikon, którym nie tylko montowano nowe wstawki, ale również wzmacniano i uzupełniano ubytki zdegradowanego, kruchego kitu

historycznego. W konsekwencji stan oszklenia odzwierciedlał wieloetapowy proces prowizorycznych interwencji, wykonywanych bez zachowania zgodności z pierwotną technologią i bez poszanowania estetycznej integralności oszkleń (Il. 207–208).

Il. 207. Dolna część skrzydła okiennego drugiego półpiętra klatki schodowej w kamienicy przy ul. Jagiellończyka 4. Widoczne wtórne uzupełnienia pól szklami okiennymi klejone silikonem (Fot. Adam Kaźmierczak).

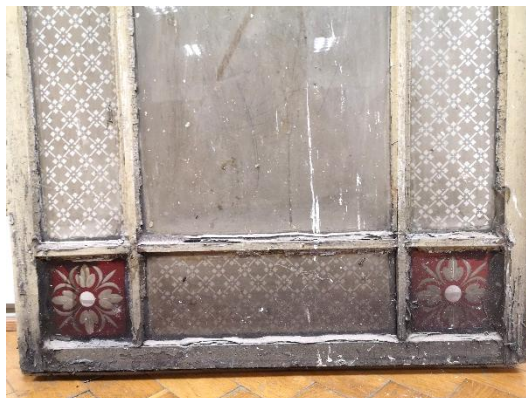
Il. 208. Dolna część skrzydła okiennego drugiego półpiętra klatki schodowej w kamienicy przy ul. Jagiellończyka 4. Widoczne uzupełnienia ubytków kitów silikonem (Fot. Adam Kaźmierczak).

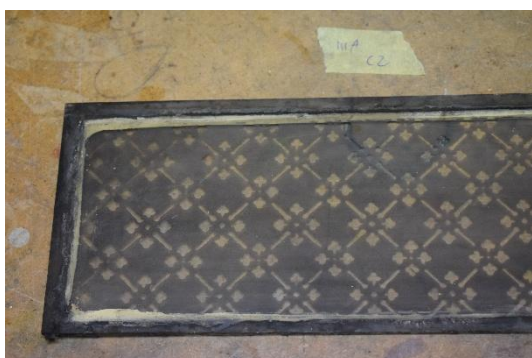
Dodatkowym problemem było bardzo silne zabrudzenie powierzchni szkła. Na taflach zalegały zwarte nawarstwienia kurzu oraz innych tłustych i stwardniałych osadów, które ograniczały przejrzystość przeszkleń, osłabiając ich efekt świetlny i znacząco utrudniały właściwy odbiór dekoracji. Największy stopień zabrudzenia występował w przypadku szkła trawionych oraz szlifowanych rozetek, gdzie zanieczyszczenia silnie osiadły w mikroporach, zagłębieniach i szlifowanych partiach powierzchni. W takich miejscach brud związał się z podłożem szczególnie mocno (Il. 209).

Il. 209. Oszklenia ozdobne klatki schodowej w kamienicy przy ul. Jagiellończyka 4. Przykłady szkła muslinowego i szlifowanej rozetki z silnymi zabrudzeniami powierzchni (Fot. Adam Kaźmierczak).

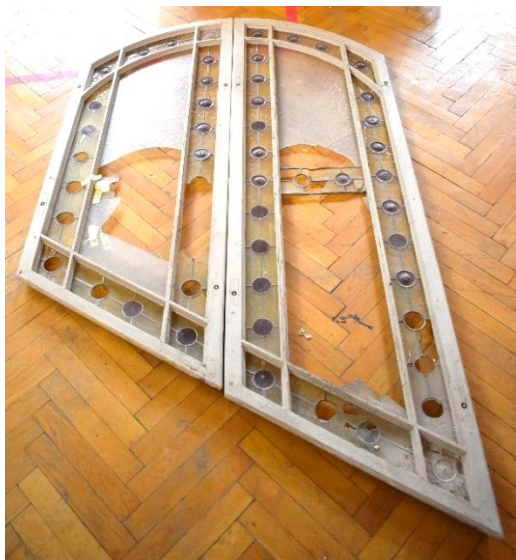
Skrzydła okienne zostały zdemonstowane przez pracowników firmy remontowej, jednak sposób przeprowadzenia tych działań przyczynił się do powstania dalszych, poważnych zniszczeń. Zarówno podczas samego demontażu, jak i w czasie tymczasowego przechowywania okien, wybito znaczną liczbę szkieł. Największe straty zauważono w pierwszym oknie, natomiast w drugim zniszczeniu uległa również jedna szyba w górnym polu głównym (Il. 210–214). Sytuacja ta pokazuje, jak duże zagrożenie dla historycznych przeszkleń stanowią prace remontowe prowadzone bez odpowiedniego przygotowania, nadzoru i świadomości wartości zabytkowej tych elementów.

Il. 210. Witraże okna pierwszego półpiętra klatki schodowej w kamienicy przy ul Jagiellończyka 6 po demontażu (Fot. Adam Kaźmierczak).

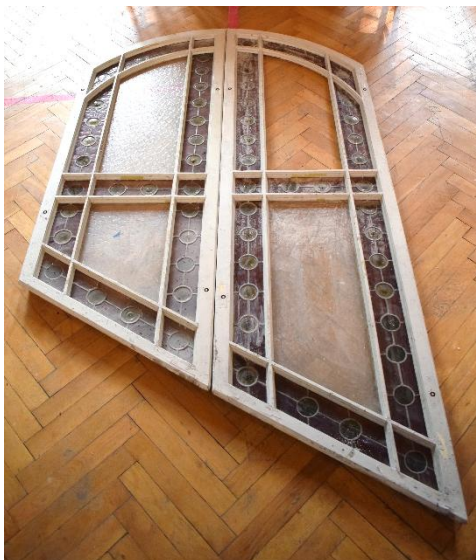
Il. 211. Witraże okna drugiego półpiętra klatki schodowej w kamienicy przy ul Jagiellończyka 6 po demontażu (Fot. Adam Kaźmierczak).

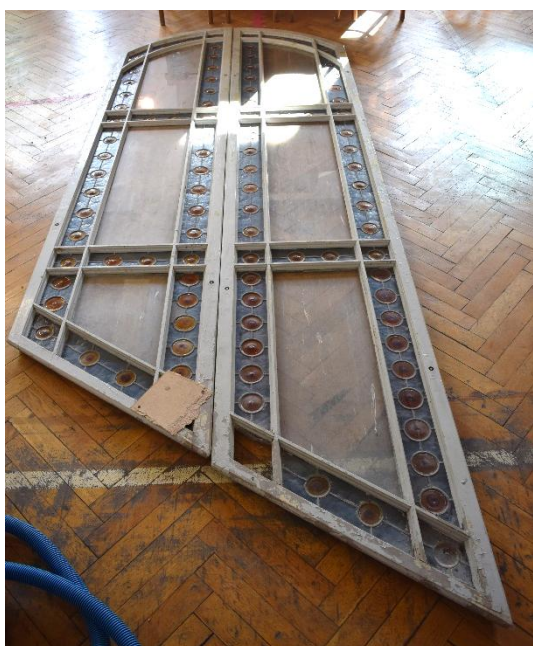
Il. 212. Witraże okna trzeciego półpiętra klatki schodowej w kamienicy przy ul Jagiellończyka 6 po demontażu (Fot. Adam Kaźmierczak).

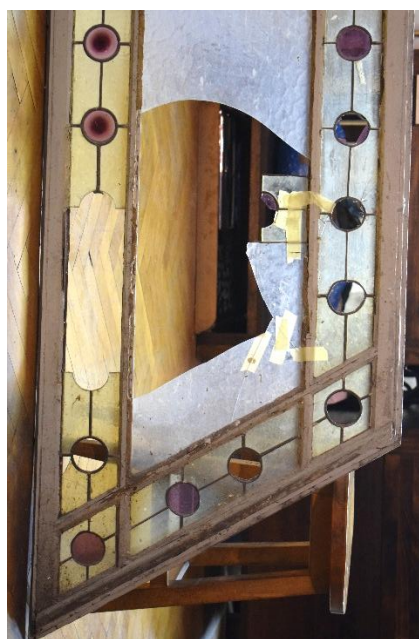
Il. 213. Zniszczenia witraży i oszklenia okna pierwszego półpiętra klatki schodowej w kamienicy przy ul Jagiellończyka 6 (Fot. Adam Kaźmierczak).

Największe ubytki szkła występowały w pierwszym oknie, przede wszystkim w dolnych partiach bordiur, gdzie brakowało zarówno szkieł katedralnych, jak i gomółek, a także w głównych polach, w których powstały rozległe wybicia. Łączny zakres ubytków można szacować na około 50% całego przeszklenia okna. W oknie drugim brakowało ornamentowego szkła w polu IIB/4b, natomiast w trzecim nie zachowały się dwie narożne kwatery gomółkowe: IIIA/1c i IIIB/1a (Il. 215, 216).

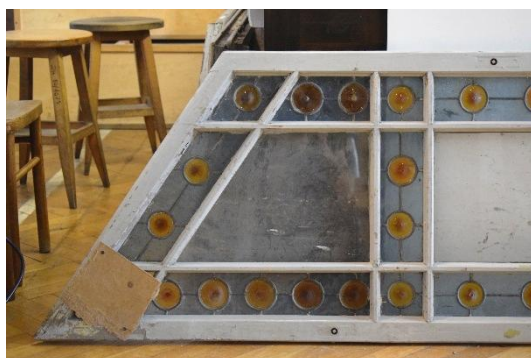
Il. 215. Ubytek narożnej kwatery okna trzeciego półpiętra klatki schodowej w kamienicy przy ul Jagiellończyka 6 zabity drewnopochodną płytą (Fot. Adam Kaźmierczak).

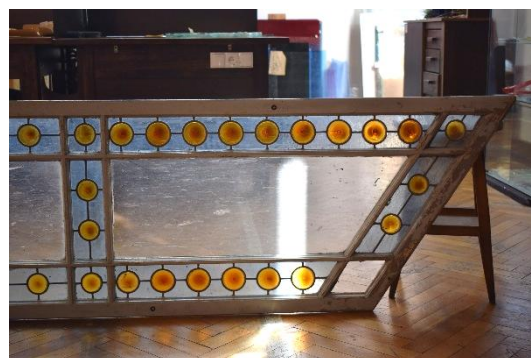
Il. 216. Ubytek narożnej kwatery okna trzeciego półpiętra klatki schodowej w kamienicy przy ul Jagiellończyka 6 (Fot. Adam Kaźmierczak).

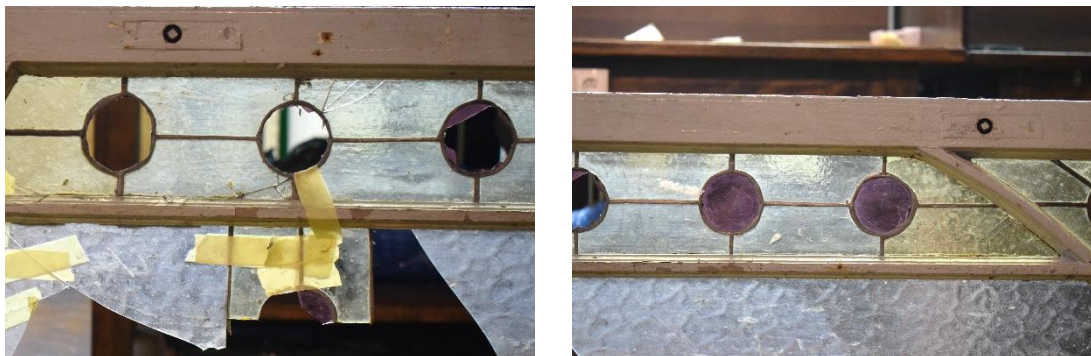
Analiza zachowanej substancji wykazała również, że okna były w przeszłości przynajmniej raz poddawane poważniejszym naprawom. Mniej więcej od połowy wysokości skrzydeł w dół, okna pierwszego i drugiego, większość przeszkleń w bordiurach została wymieniona. Zamiast pierwotnych szkieł katedralnych zastosowano żółte szkło ornamentowe o delikatnej fakturze oraz jasnofioletowe szkło antyczne. Podobnie w miejscach dawnych gomółek wprowadzono wycinane krążki ze szkła antycznego w kolorze fioletowym i zielonym. Część tych wtórnych uzupełnień, zwłaszcza w partiach gomółkowych, zamontowano w technice Tiffany, polegającej na

oklejaniu każdego elementu szkła taśmą miedzianą. Rozwiązanie to, choć technicznie skuteczne jako forma naprawy, pozostaje całkowicie obce pierwotnej technologii wykonania (Il. 217).

Il. 217. Fragmenty kwater okna pierwszego półpiętra klatki schodowej w kamienicy przy ul. Jagiellończyka 6. Elementy uzupełnione nieodpowiednio dobranymi szklami i wykonane w technice Tiffany (Fot. Adam Kaźmierczak).

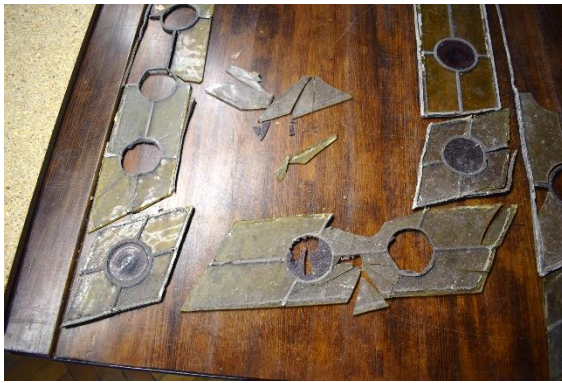
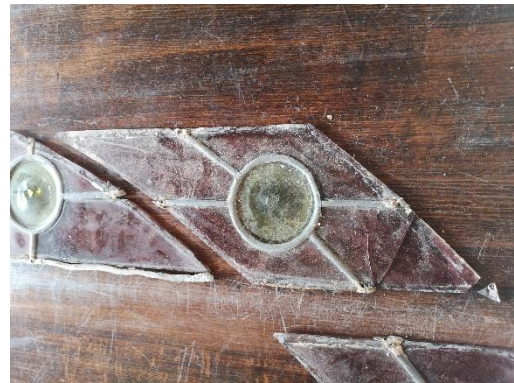
Stan techniczny szprosów ołowianych również budził poważne zastrzeżenia. Miejscami były one popękane, oderwane, odkształcone i osłabione, przez co nie zapewniały już właściwej stabilności poszczególnym elementom szklenia. W niektórych kwaterach częściowo lub całkowicie brakowało także szprosów brzegowych. Trudno jednoznacznie stwierdzić, czy zostały one usunięte już na etapie pierwotnego montażu, czy dopiero w trakcie późniejszych napraw i przekształceń (Il. 218).

Il. 218. Kwaterki pierwszego i drugiego okna klatki schodowej w kamienicy przy ul. Jagiellończyka 6. Widoczne uszkodzenia i braki listew ołowianych, ubytki szkła oraz zabrudzenia powierzchni (Fot. Adam Kaźmierczak).

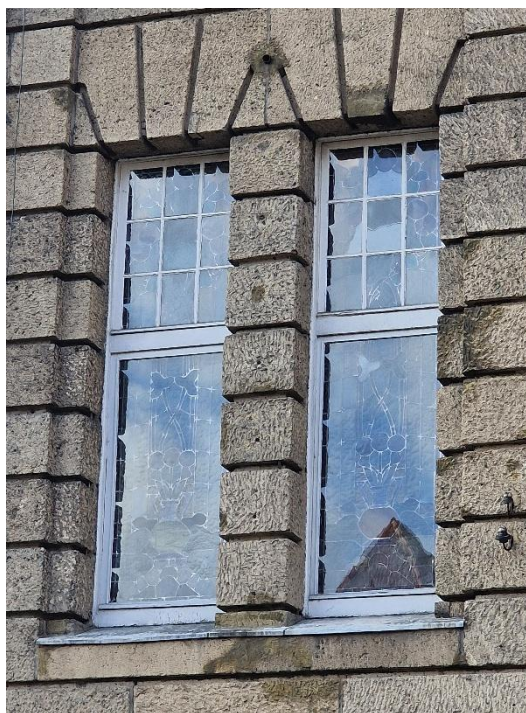
Stan zachowania witraży należy ocenić jako zły, przy czym najsilniejsza degradacja dotyczyła dolnych kwater. Najpoważniejszym problemem były wyraźne wybrzuszenia ich dolnych partii w kierunku wnętrza klatki schodowej, stwarzające realne zagrożenie dalszym pękaniem szkła, a w konsekwencji także wypadaniem poszczególnych elementów (Il. 219). Zjawisko to było następstwem znacznego osłabienia siatki ołowianej, poddawanej długotrwałemu oddziaływaniu podwyższonej temperatury. Negatywny wpływ miała tu wtórnie zamontowana od strony zewnętrznej tafla szkła okiennego, bezpośrednio przylegająca do witraża i dodatkowo zamaskowana listwami drewnianymi. Taki sposób zabezpieczenia doprowadził do ograniczenia cyrkulacji powietrza, a tym samym do powstania swoistego mikroklimatu o charakterze „szklarniowym”. Dodatkowo listwy ołowiane były w wielu miejscach popękane, a w partiach górnych brakowało licznych listew brzegowych (Il. 220).

Il. 220. Szklenie ochronne bezpośrednio stykające się z witrażami okien klatki schodowej w budynku przy Placu Rapackiego 1 (Fot. Adam Kaźmierczak).

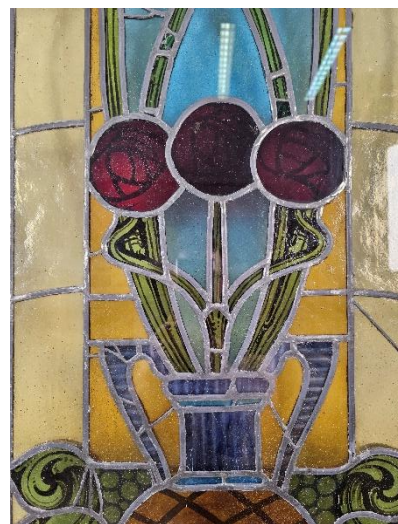
Szczególnie problematyczne okazało się maskowanie wszystkich pęknięć listwami łożwianymi o szerokości 3 mm, co w istotny sposób zaburzyło rytm podziałów oraz czytelność kompozycji przedstawienia (Il. 221). W wielu przypadkach przed ponownym opracowaniem pęknięte szkła zostały dodatkowo obszcypane przy krawędziach, aby listwa mogła swobodnie zostać wprawiona. Spowodowało to wtórne uszkodzenie oryginalnej substancji i stało się poważnym problemem podczas późniejszego sklejania, ponieważ krawędzie spękań utraciły swoją pierwotną linię styku. W kilku miejscach pęknięcia zamaskowano jedynie płaską nakładką łożwianą, co również miało charakter bardziej techniczny niż konserwatorski i nie przywracało integralności wizualnej uszkodzonych tafli.

Il. 221. Fragmenty dolnej kwatery 1a z widocznymi uzupełnieniami szkła oraz łączeniami pęknięć szkła cienkimi listwami ołowianymi (Fot. Adam Kaźmierczak).

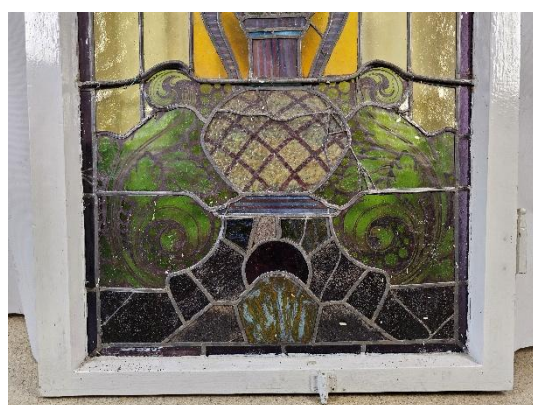
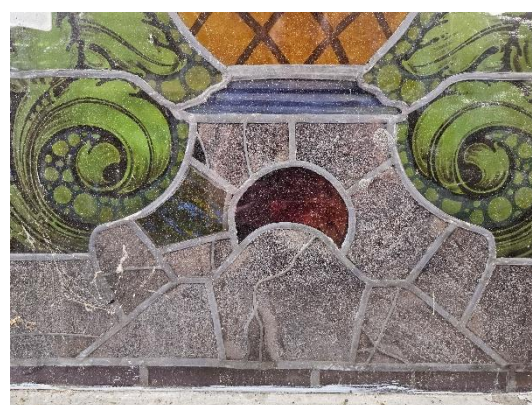
Il. 222. Fragment dolnej kwatery 1b z widocznymi uzupełnieniami szkła oraz łączenia pęknięć szkła w cienkie listwy ołowiane (Fot. Adam Kaźmierczak).

Il. 223. Fragment dolnej kwatery 1a z widocznymi nawarstwieniami korozyjnymi szkła mąconych (Fot. Adam Kaźmierczak).

Na szczególną uwagę zasługuje stan powierzchni niektórych szkła. Białobrzazowe szkła mącone tworzące podstawy witraży wykazują od strony wnętrza silne zniszczenie i wyraźne zmatowienie powierzchni lub korozję wżerową. Charakter tych zmian jest trudny do jednoznacznego określenia, jednak ich wygląd sugeruje oddziaływanie o charakterze chemicznym lub mechanicznym, przypominające efekt przepiaskowania albo działania kwasu fluorowodorowego. Mikrozagłębienia mają przy tym obłe, zaokrąglone krawędzie (Il. 223).

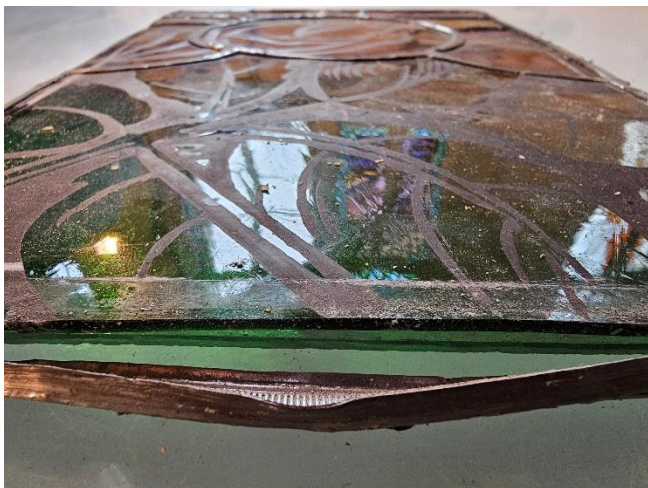
W niektórych miejscach, dążąc do lepszego dopasowania kolorystycznego, zastosowano rozwiązanie polegające na zdublowaniu wstawionych szkieł drugą taflą. Dotyczyło to zwłaszcza partii ciemnożółtych oraz zielonych. W takich przypadkach szkło od strony wewnętrznej sfazowano na szlifierce, aby cały pakiet mógł zmieścić się w profilu ołowianym. Rozwiązanie to zastosowano w skrzydle 2a, w kwaterach 2b, 3a,

Il. 226. Kwaterka 2a/2a witrażu okna klatki schodowej w budynku przy Placu Rapackiego 1. Widoczne zdublowane szkło wtórnego uzupełnienia (Fot. Adam Kaźmierczak).

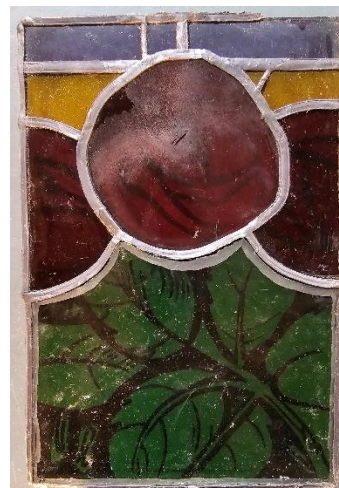
Il. 227. Kwatera 2a/2a witrażu okna klatki schodowej w budynku przy Placu Rapackiego 1. Widoczne sfazowane krawędzie szkła dublującego (Fot. Adam Kaźmierczak).

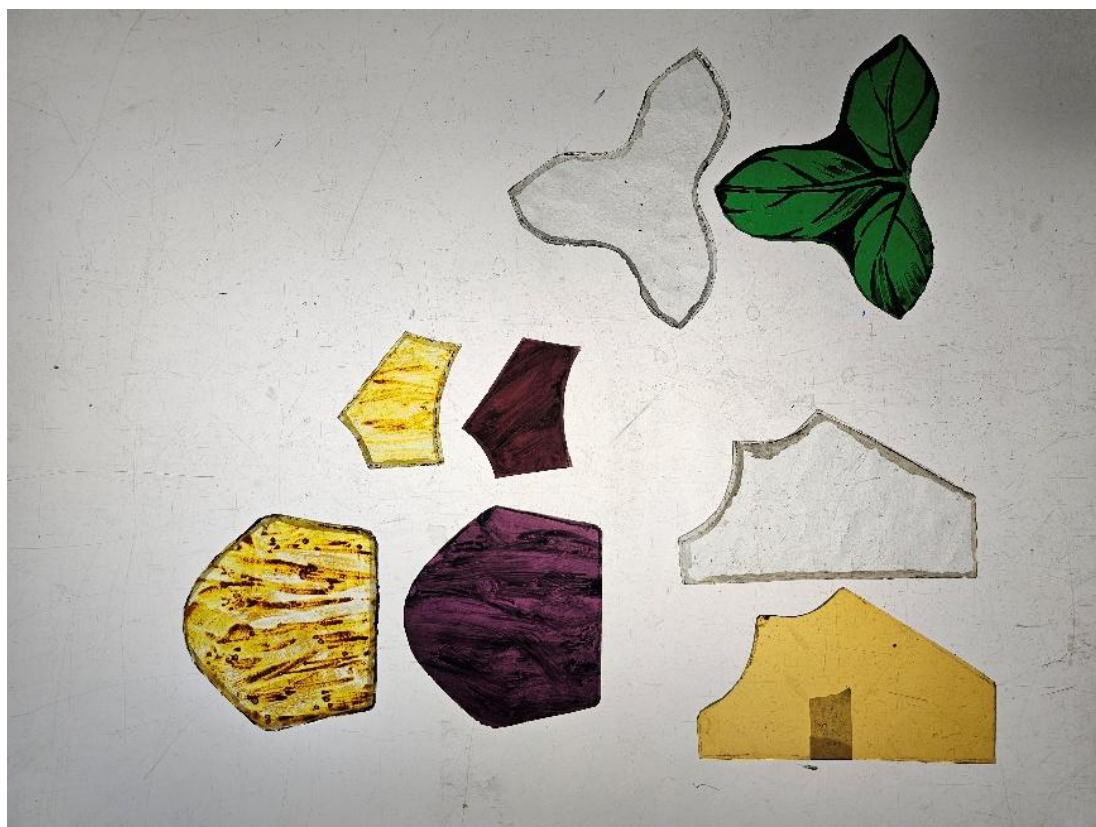
Il. 228. Różne fragmenty kwater z zdublowanymi szklami witrażu klatki schodowej w budynku przy Placu Rapackiego 1 (Fot. Adam Kaźmierczak).

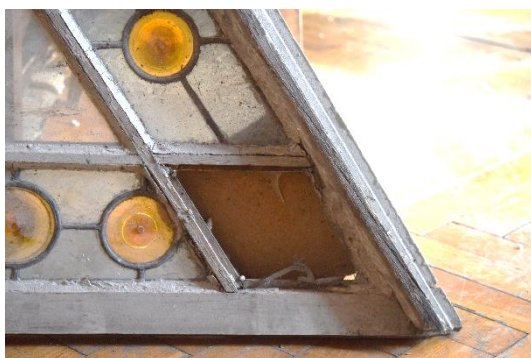
Stolarka okienna w klatkach schodowych toruńskich kamienic zachowała się w stanie średnim lub złym, z licznymi śladami wieloletniego zużycia, zaniedbań eksploatacyjnych oraz wtórnych ingerencji naprawczych. Widoczne są nieliczne deformacje elementów drewnianych w dolnych elementach skrzydeł, powodujące rozszczelnienia, wynikające przede wszystkim z długotrwałego oddziaływania wilgoci, wahań temperatury. W dolnych partiach stolarki często występują też ubytki drewna, spękania, rozwarstwienia i zmiękczenie struktury głównie w okapnikach, będące skutkiem zawilgocenia, okresowego zalegania wody, przesuszania oraz braku odpowiedniego zabezpieczenia powierzchni (Il. 231–234).

Il. 231. Uszkodzenia okapnika jednego ze skrzydeł okna klatki schodowej w kamienicy przy ul. Jagiellończyka 6 (Fot. Adam Kaźmierczak).

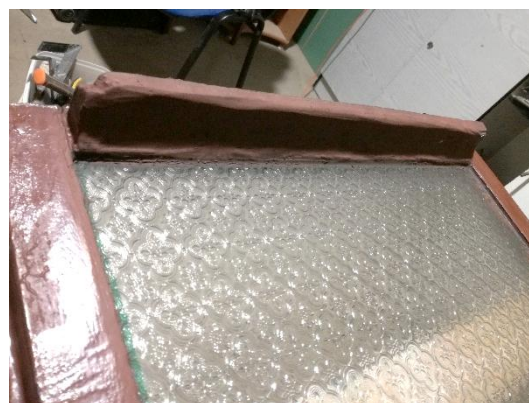
Il. 232. Uszkodzenia okapnika i profili ramiaków jednego ze skrzydeł okna klatki schodowej w kamienicy przy ul. Poniatowskiego 1 (Fot. Malwina Lewandowicz).

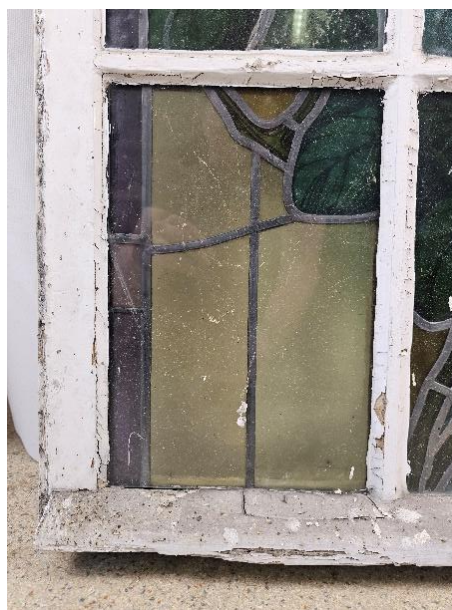
Il. 234. Zniszczenia okapnika jednej z kwater okna klatki schodowej w budynku przy Placu Rapackiego 1 (Fot. Adam Kaźmierczak).

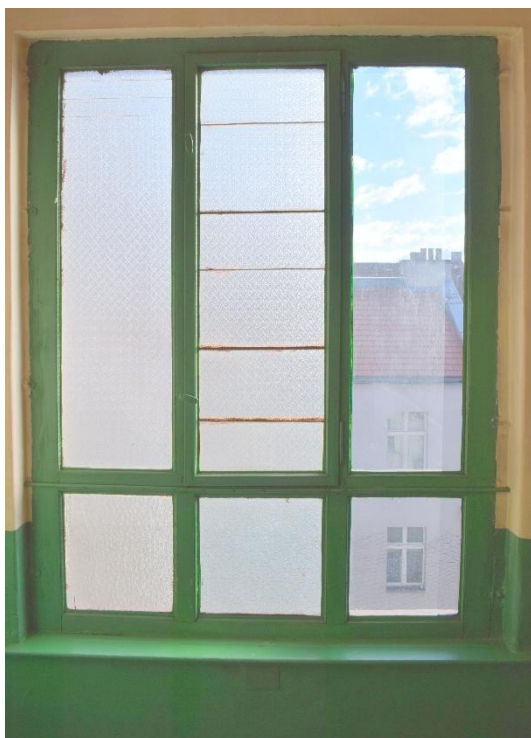
W kilku przypadkach widoczne są rozluźnione połączenia stolarskie oraz osłabienie sztywności całej konstrukcji okna, zazwyczaj ukryte pod licznymi przemalowaniami. Zjawiska te należy wiązać z długotrwałym użytkowaniem, pracą materiału pod wpływem zmian temperatury i wilgotności oraz z brakiem regularnych napraw technicznych. Spotkać można również naprawy wykonane w sposób prowizoryczny, jak np. wstawienie dodatkowych szprosów w skrzydła okienne (Il. 235–238).

Il. 235. Okno czwartego półpiętra klatki schodowej w kamienicy przy ul. Poniatowskiego 1 z widocznym stalowym prętem nad dolnym rzędem kwater, pełniący funkcję wtórnego wzmocnienia osłabionej konstrukcji (Fot. Adam Kaźmierczak).

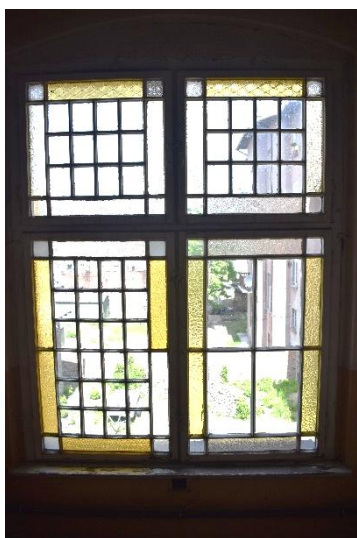
Problemem są także uszkodzenia szprosów. W oknach obserwuje się sporadyczne ich ubytki, spękania, deformacje lub całkowity brak fragmentów podziałów. Tego rodzaju zniszczenia są najczęściej skutkiem uszkodzeń mechanicznych, długotrwałego osłabienia drewna przez wilgoć oraz wcześniejszych wymian szyb. W trakcie takich napraw szprosby bywały usuwane lub redukowane, aby uprościć montaż nowego szklenia. W konsekwencji dochodziło do zmian w konstrukcji szprosów, polegających na uproszczeniu pierwotnych podziałów (Il. 239, 240).

Il. 239. Ubytki podziału szprosowego w jednym z okien klatki schodowej w kamienicy przy ul. Sienkiewicza 11 (Fot. Adam Kaźmierczak).

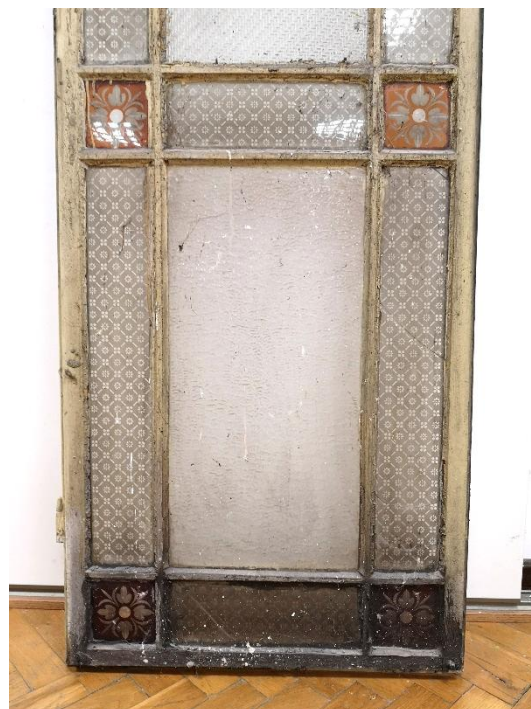
Okna były wielokrotnie przemalowywane farbami olejnymi i ftalowo-olejnymi. Miejscami farby są przetarte, silnie złuszczone i odspojone od podłoża. Ich zły stan wynika zarówno z naturalnego starzenia się powłok, jak i z nakładania kolejnych warstw bez wcześniejszego usunięcia starych nawarstwień. Dodatkowo szczelne farby utrudniają prawidłową pracę drewna i zatrzymują wilgoć w jego strukturze, co sprzyja dalszej degradacji (Il. 241–244).

Il. 242. Jedno ze skrzydeł okna klatki schodowej w kamienicy przy ul. Jagiellończyka 4. Widoczne zabrudzenia powierzchni (Fot. Adam Kaźmierczak).

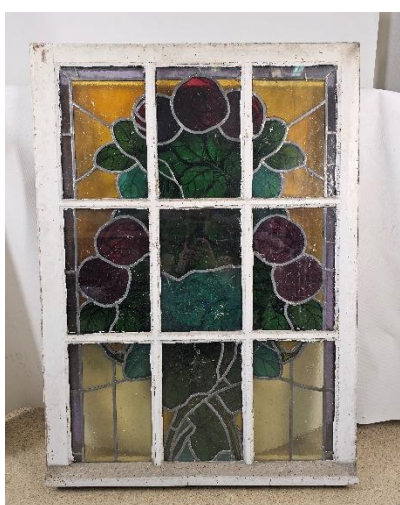
Il. 243. Jedno ze skrzydeł okna klatki schodowej w budynku przy Placu Rapackiego 1. Widoczne zabrudzenia powierzchni (Fot. Adam Kaźmierczak).

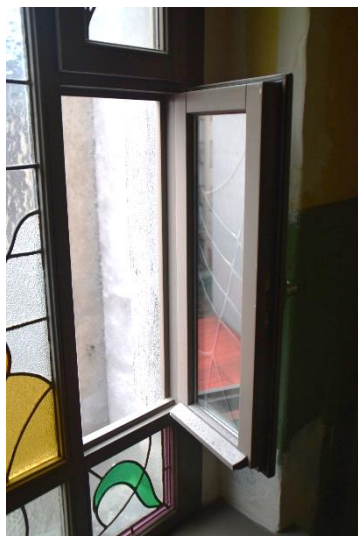
Przykładami takich nieprawidłowych realizacji nowych stolarek okiennych, zakładających, że nowe oszklenie ma pełnić również formę ochronną dla witraży, mogą być między innymi okna w kamienicach przy ul. Poniatowskiego 3 (Il. 247), Piastowskiej 5 (Il. 248) oraz Mostowej 9, gdzie nie przewidziano żadnego dystansu między witrażem a nowym oszkleniem w formie pakietu zespolonego. Oznacza to, że historyczne szklenie

zostało umieszczone bezpośrednio przy współczesnej szybie, bez pozostawienia przestrzeni umożliwiającej jakąkolwiek wentylację.

Il. 247. Sposób zamontowania witraży po konserwacji na styk z nowym oszkleniem w nowej stolarce okiennej w kamienicy przy ul. Poniatowskiego 3 (Fot. Adam Kaźmierczak).

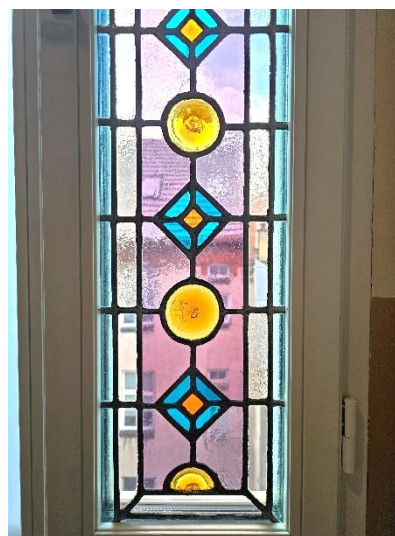
Il. 248. Sposób zamontowania witraży po konserwacji na styk z nowym oszkleniem w nowej stolarce okiennej w kamienicy przy ul. Piastowskiej 5 (Fot. Adam Kaźmierczak).

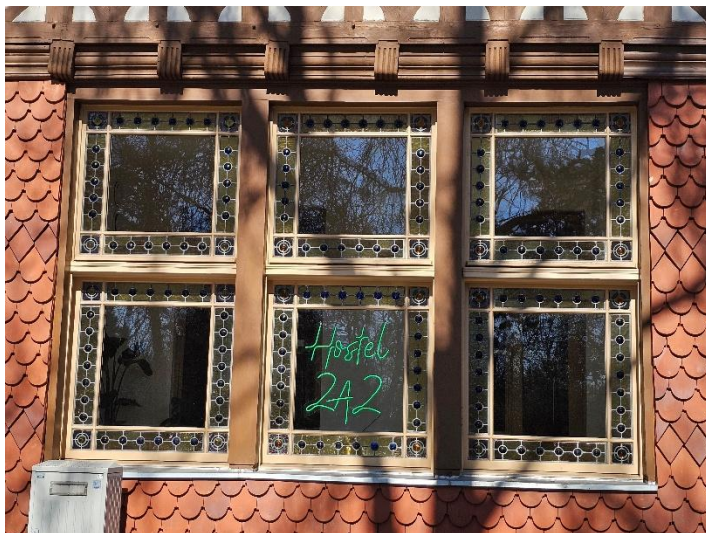
Inny, bardziej złożony przykład stanowią witraże w willi przy ul. Mickiewicza 50–52. Zrekonstruowane okna wyposażono w nowe oszklenie zespolone, podporządkowując rozwiązanie przede wszystkim kryterium termomodernizacji. Oszkleniu witrażowemu nadano w tym rozwiązaniu funkcję drugorzędną. Przyjęto, że w części południowej willi (Il. 249) kwatery witrażowe zostaną zamontowane od strony zewnętrznej, bezpośrednio przy pakietach szyb zespolonych. Rozwiązanie to wynikało raczej ze względów estetycznych, miało stworzyć od strony elewacji wrażenie, że witraże są osadzone w sposób zbliżony do historycznej stolarki. Z konserwatorskiego punktu widzenia jest ono jednak niekorzystne, ponieważ naraża zabytkowe szkło na bezpośrednie oddziaływanie czynników atmosferycznych, a tym samym może przyczyniać się do intensyfikacji procesów korozyjnych zarówno szkła, jak i listew ołowianych.

Il. 249. Sposób zamontowania witraży po konserwacji po stronie zewnętrznej na styk z nowym oszkleniem w nowej stolarce okiennej w willi przy ul. Bydgoskiej 50-52 (Fot. Adam Kaźmierczak).

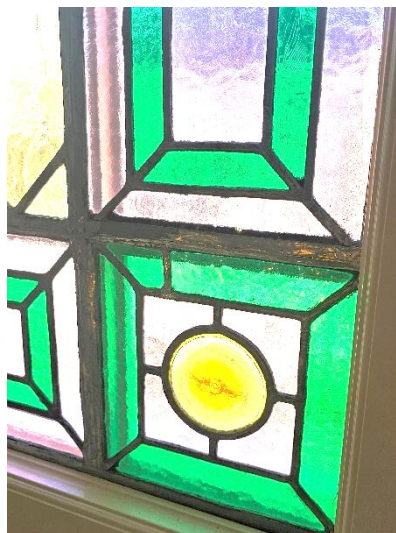
Il. 250. Sposób zamontowania witraży po konserwacji po stronie wewnętrznej w nowej stolarce okiennej w willi przy ul. Bydgoskiej 50-52. Listwy ołowiane wtórnie naśladują podziały drewnianych szprosów (Fot. Adam Kaźmierczak).

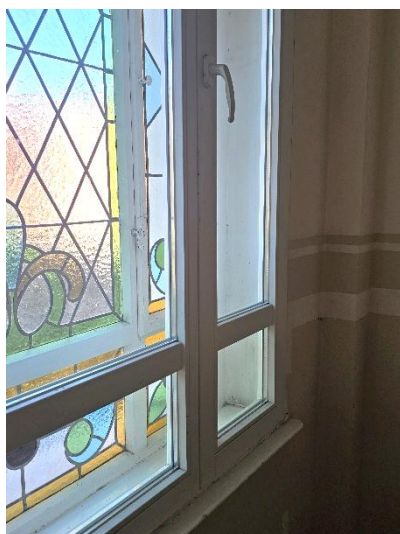
Na klatce schodowej w kamienicy przy ul. Mickiewicza 52 witraże po konserwacji zamontowano w naprawioną starą stolarkę okienną, natomiast oszklenie termoizolacyjne wprowadzono w nowe okno po stronie wewnętrznej (Il. 251).

Il. 251. Oszklenie termoizolacyjne zamontowane w nowym oknie po stronie wewnętrznej klatki schodowej w kamienicy przy ul. Mickiewicza 52 (Fot. Adam Kaźmierczak).

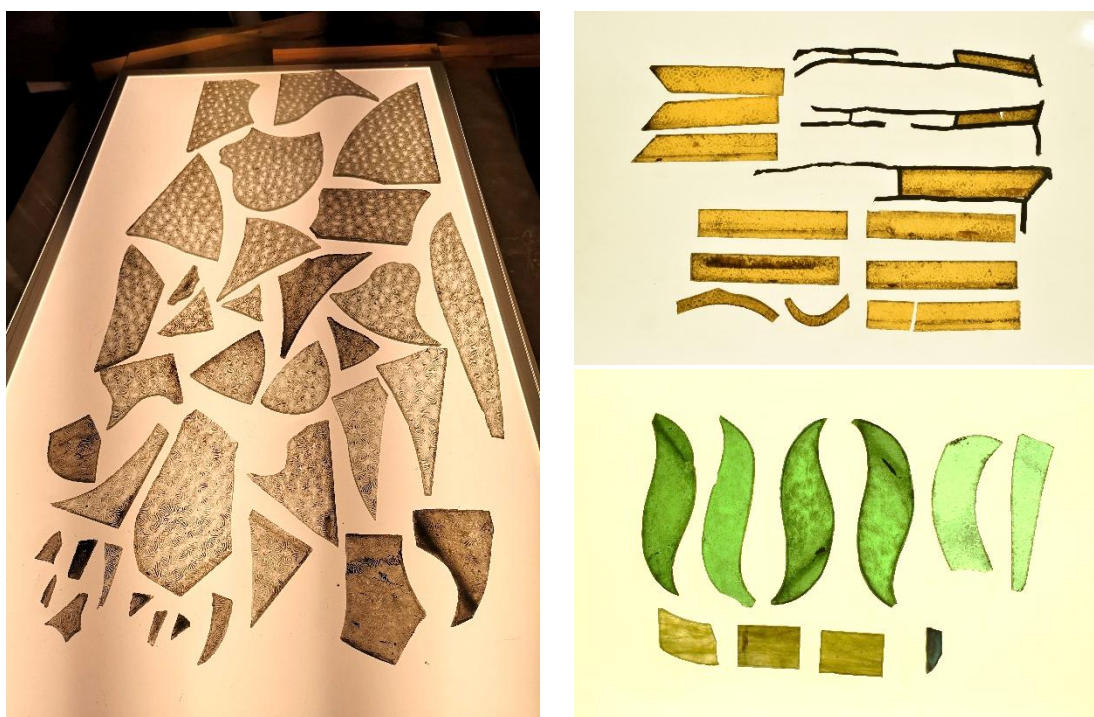
Il. 256. Różne kawałki szkieł przechowywane na strychu kamienicy przy ul. Poniatowskiego 1  
(Fot. Adam Kaźmierczak).

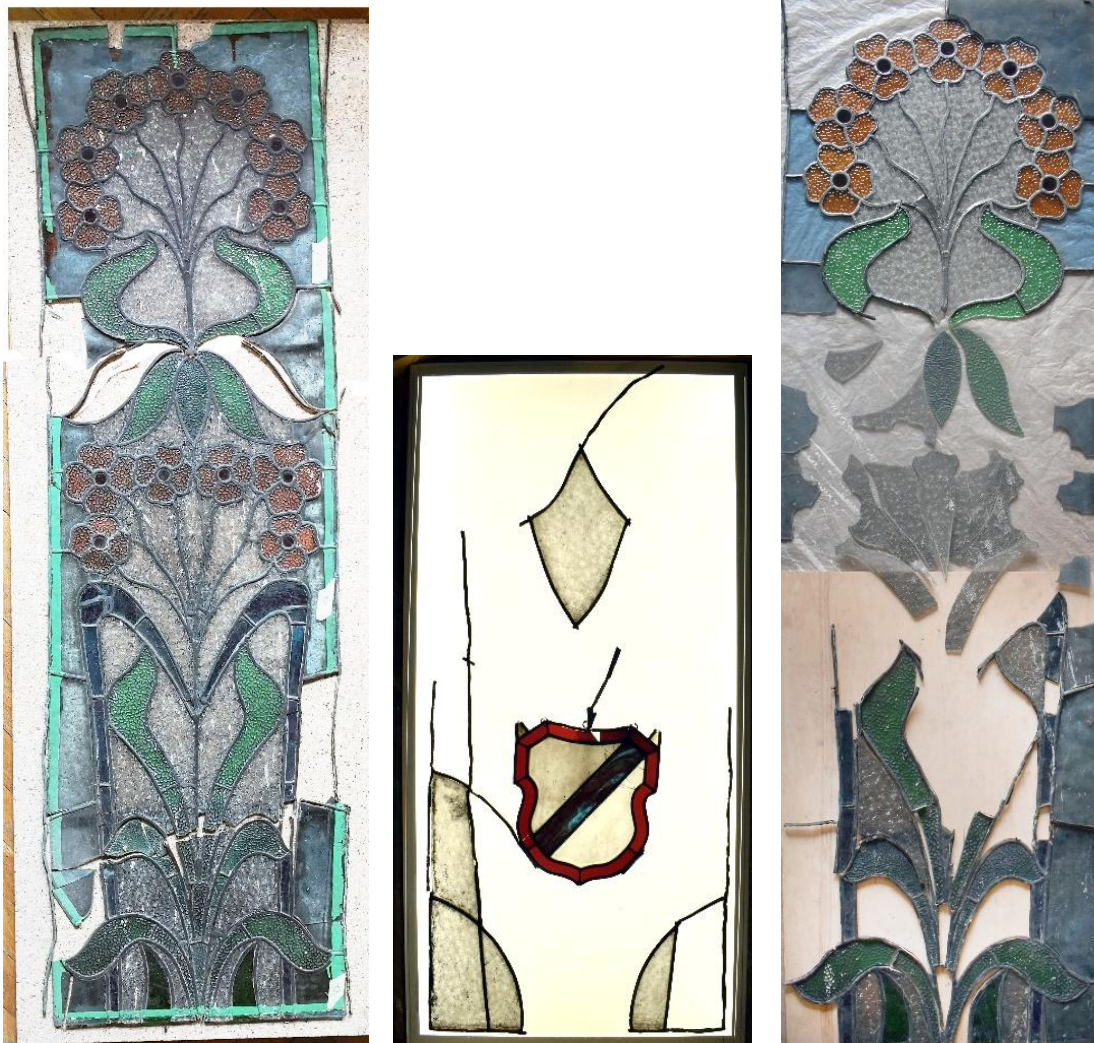
Na podstawie zachowanych elementów udało się zestawić kilka pełnych kwater, podczas gdy pozostałe partie zachowały się jedynie w postaci szczątkowych fragmentów. Materiał ten odnosił się do trzech kolejnych okien klatki schodowej (Il. 257–259, Rys. 1–4). Czwarte okno pozostawało puste i nie odnaleziono żadnych pasujących elementów.

Il. 257. Dopasowane fragmenty kwater pierwszego okna w kamienicy przy ul. Poniatowskiego 1, od lewej: I2a, I2b i I2c (Fot. Adam Kaźmierczak).

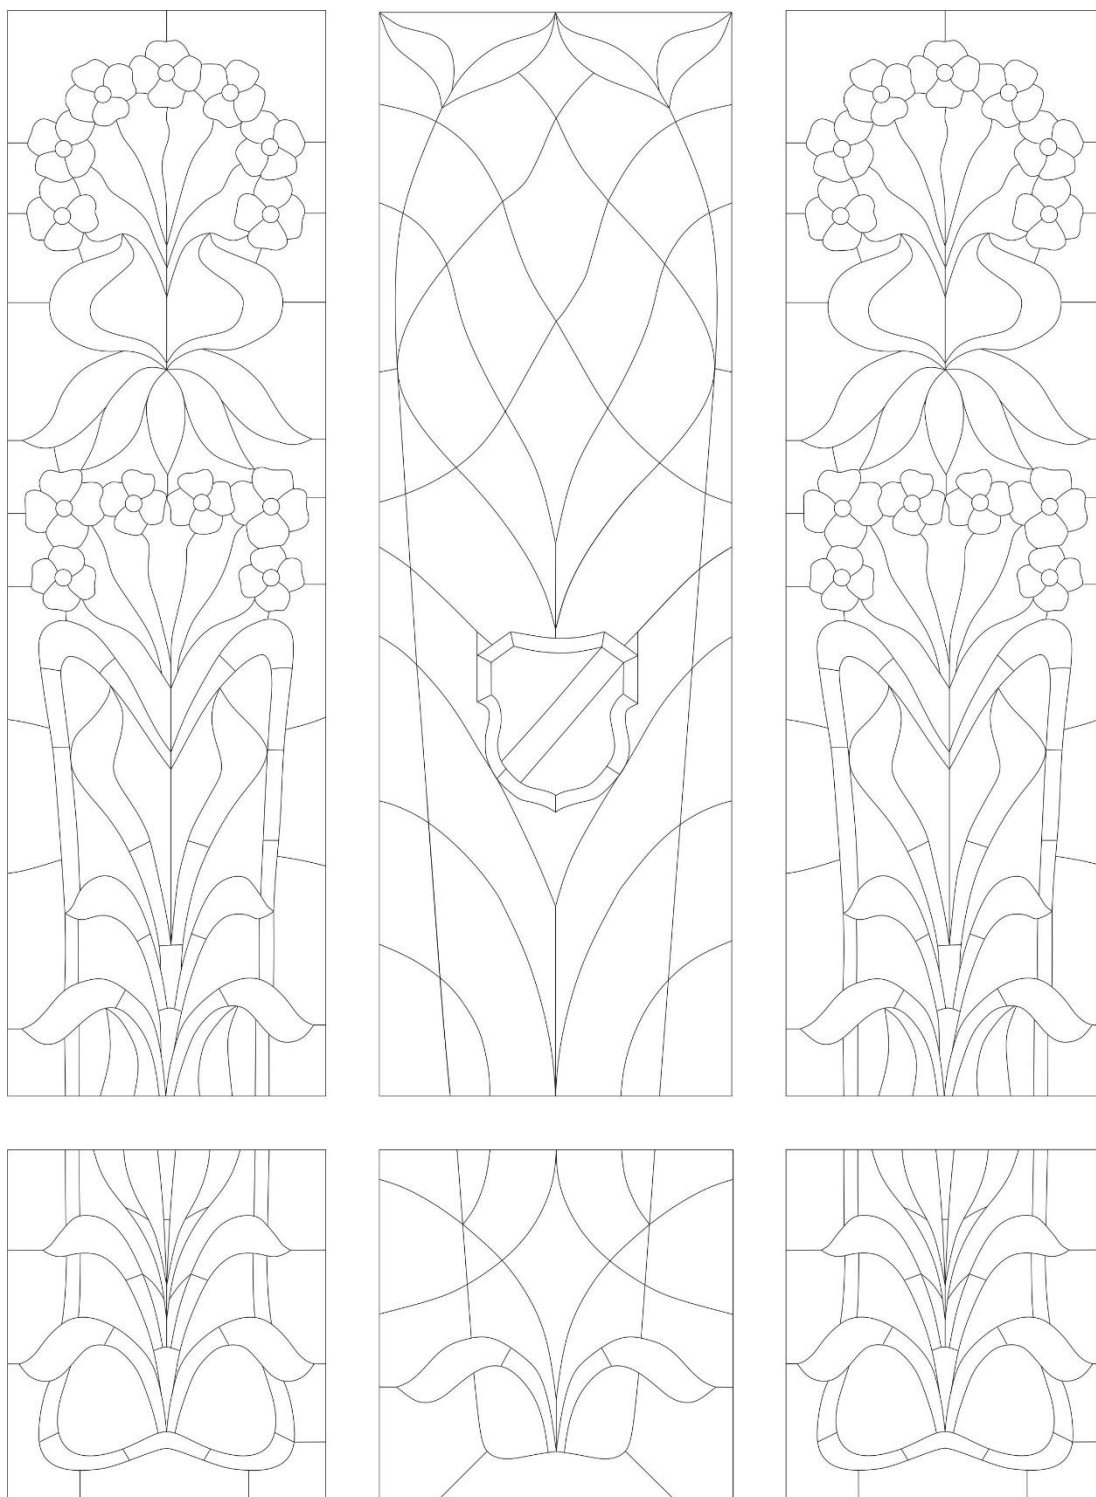
Rys. 1. Projekt częściowej rekonstrukcji i aranżacji witraży dla pierwszego okna klatki schodowej w kamienicy przy ul. Poniatowskiego 1 (Rys. Adam Kaźmierczak).

Projekt rekonstrukcji i aranżacji witraży opracowano na podstawie zachowanego materiału oryginalnego, a także w oparciu o analizę innych toruńskich witraży z tego samego okresu, prawdopodobnie pochodzących z tej samej pracowni mistrza szklarskiego Hella. Szczególnie istotne były porównania z realizacjami znajdującymi się w kamienicy przy ul. Most Pauliński 12 (Il. 133, 134), w oficynie kamienicy przy ul. Poniatowskiego 3 (Il. 131, 132) oraz przy ul. Mickiewicza 1–3 (Il. 139). To właśnie te przykłady wykazują najwięcej analogii formalnych, kompozycyjnych i materiałowych do witraży z ul. Poniatowskiego 1. Cennym materiałem porównawczym okazały się także przykłady witraży secesyjnych z innych miast Polski i Niemiec, które pozwoliły lepiej osadzić projekt w szerszym kontekście stylistycznym tego czasu. Rysunki projektów wykonano w programie AutoCAD (Rys. 1–4).

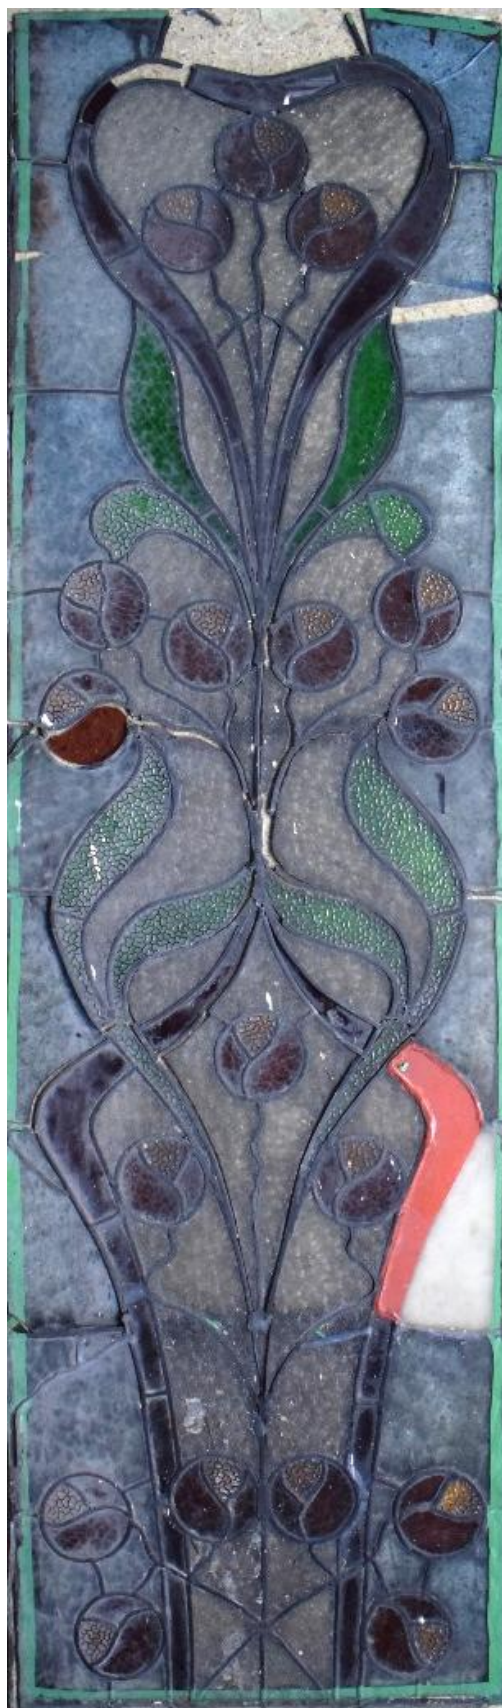
Il. 258. Zachowana kwatera drugiego okna w kamienicy przy ul. Poniatowskiego 1, II2a (Fot. Adam Kaźmierczak).
