**UNIWERSYTET  
MIKOŁAJA KOPERNIKA  
W TORUNIU**

**Problematyka technologii i konserwacji witraży oraz oszkleń ozdobnych  
w kamienicach toruńskich z końca XIX i początku XX wieku**

Praca doktorska w dziedzinie sztuki  
w dyscyplinie sztuki plastyczne i konserwacja dzieł sztuki

Toruń 2026

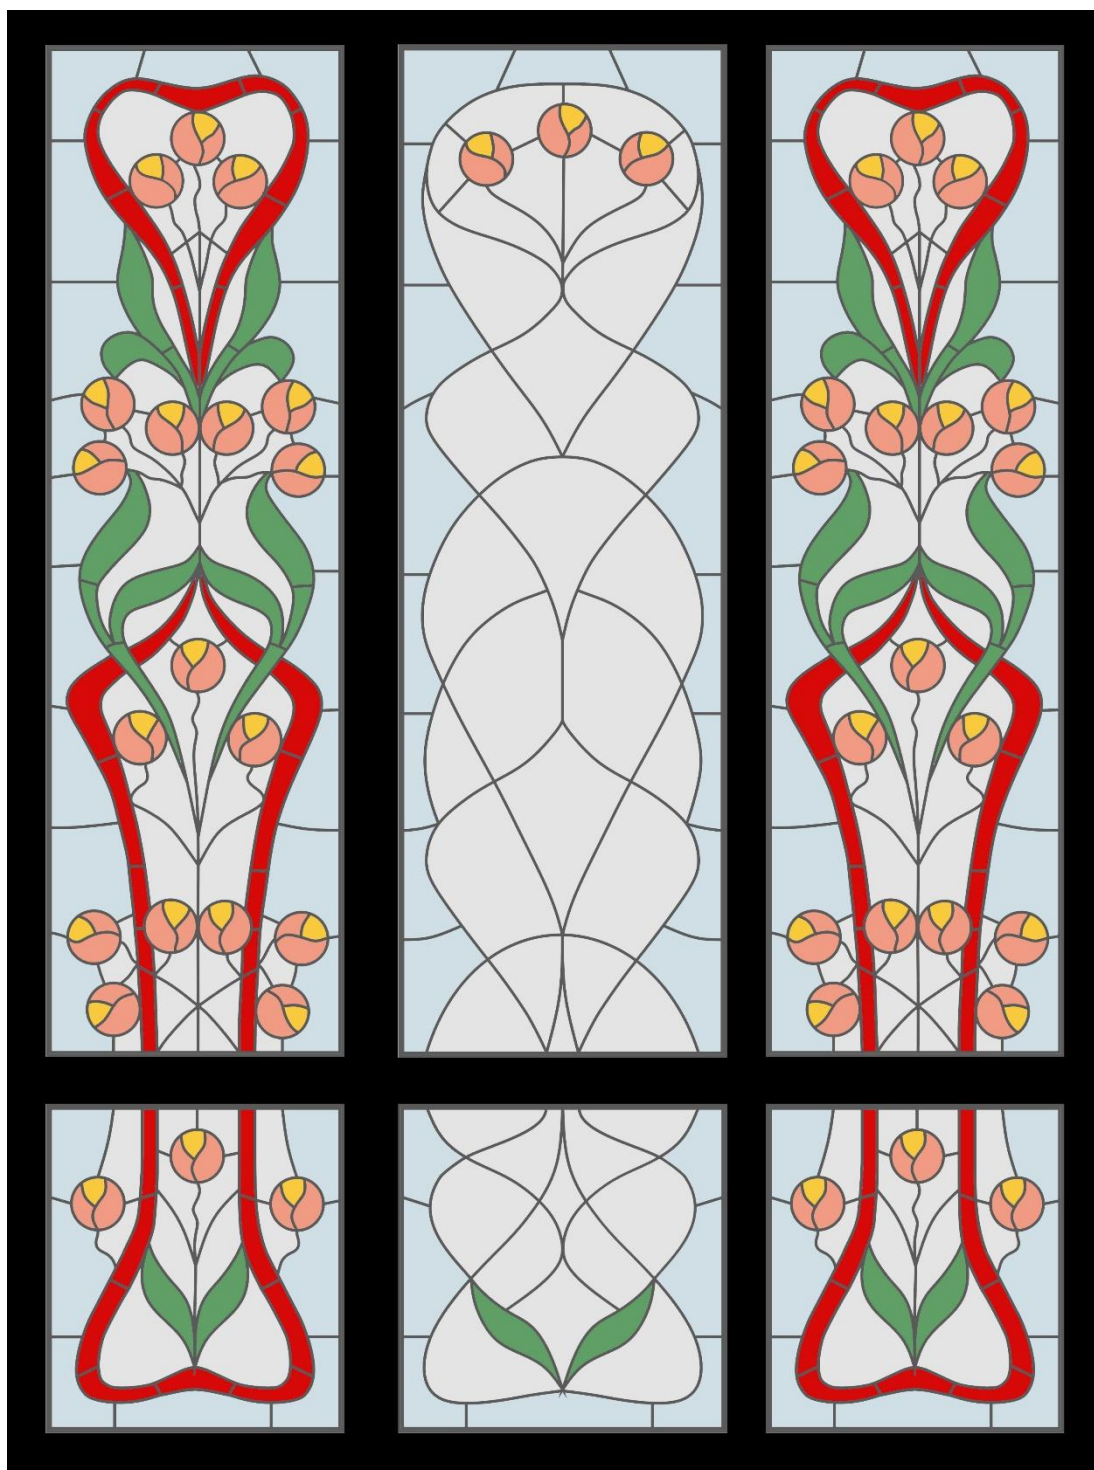
Rys. 2. Projekt częściowej rekonstrukcji i aranżacji witraży dla drugiego okna klatki schodowej w kamienicy przy ul. Poniatowskiego 1 (Rys. Adam Kaźmierczak).

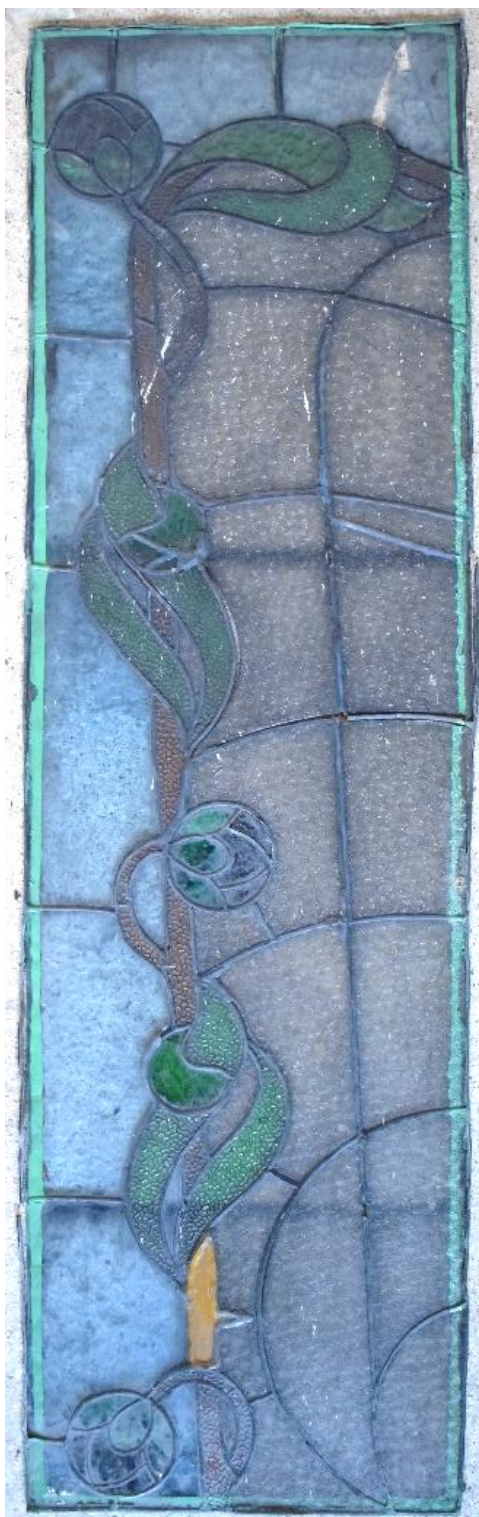
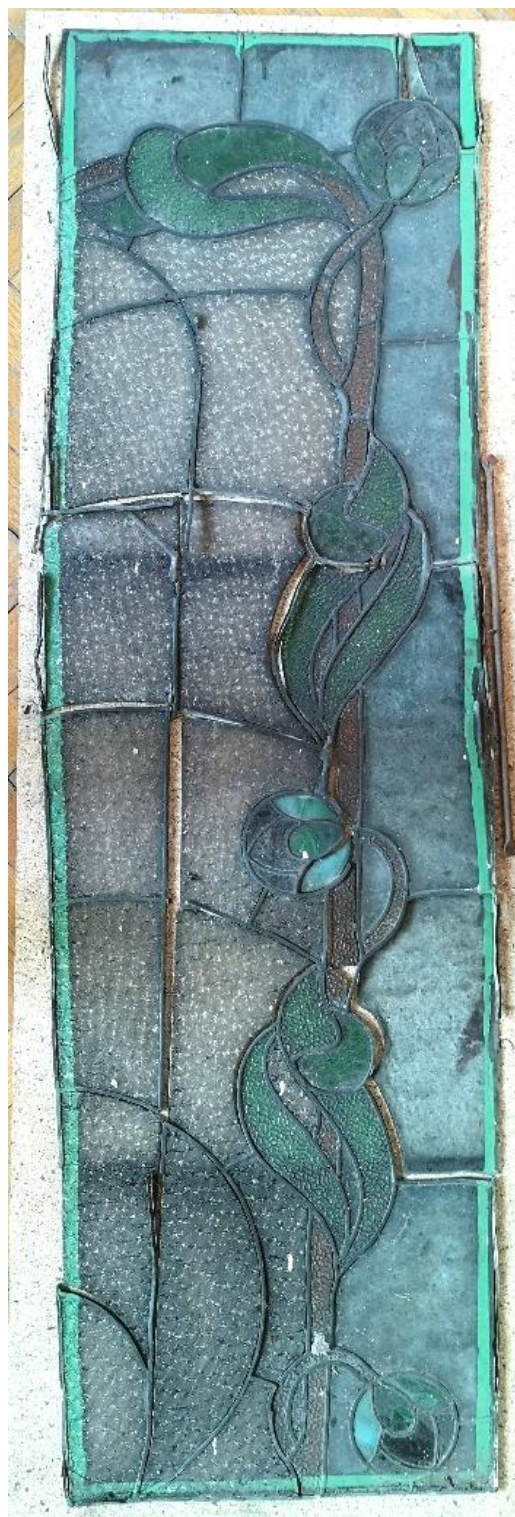
Il. 259. Zachowane kwatery trzeciego okna w kamienicy przy ul. Poniatowskiego 1, od lewej: III2a i III2c (Fot. Adam Kaźmierczak).

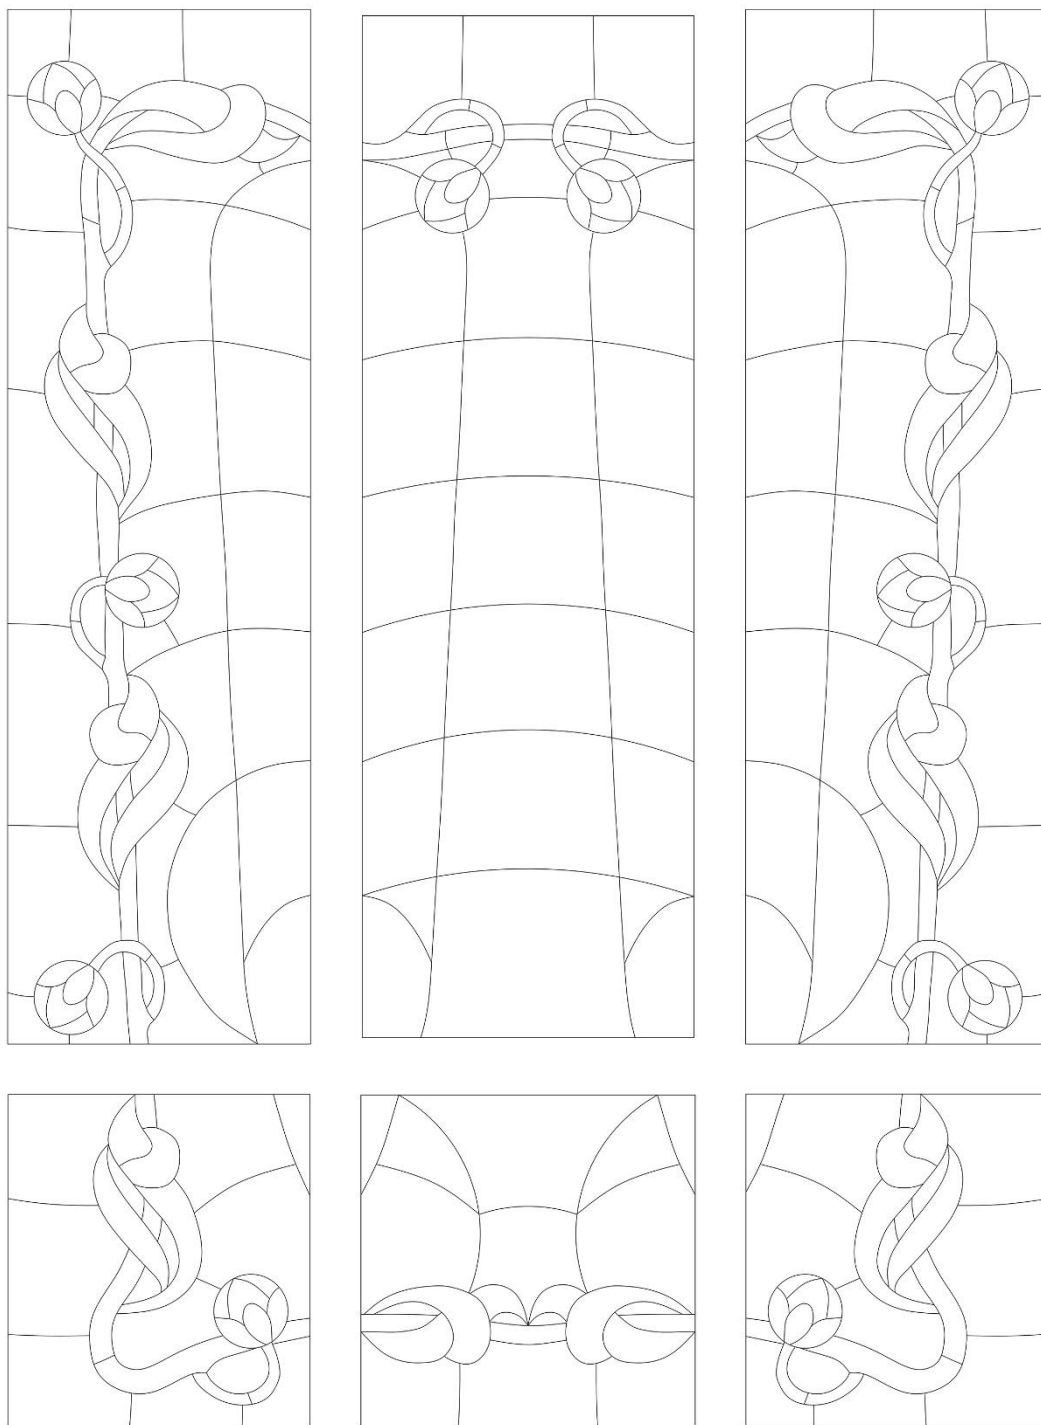
Rys. 3. Projekt częściowej rekonstrukcji i aranżacji witraży dla trzeciego okna klatki schodowej w kamienicy przy ul. Poniatowskiego 1 (Rys. Adam Kaźmierczak).

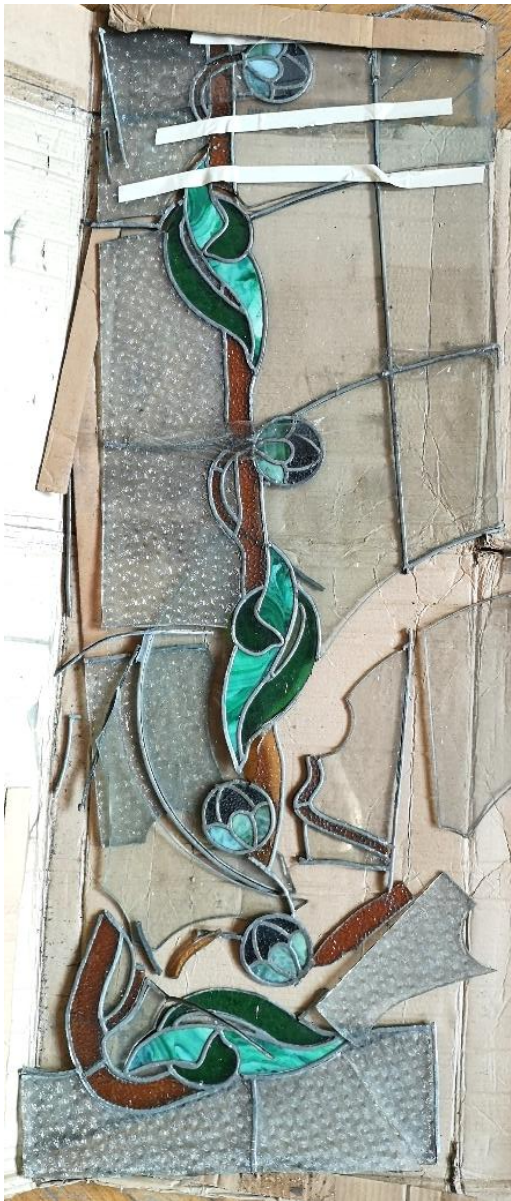
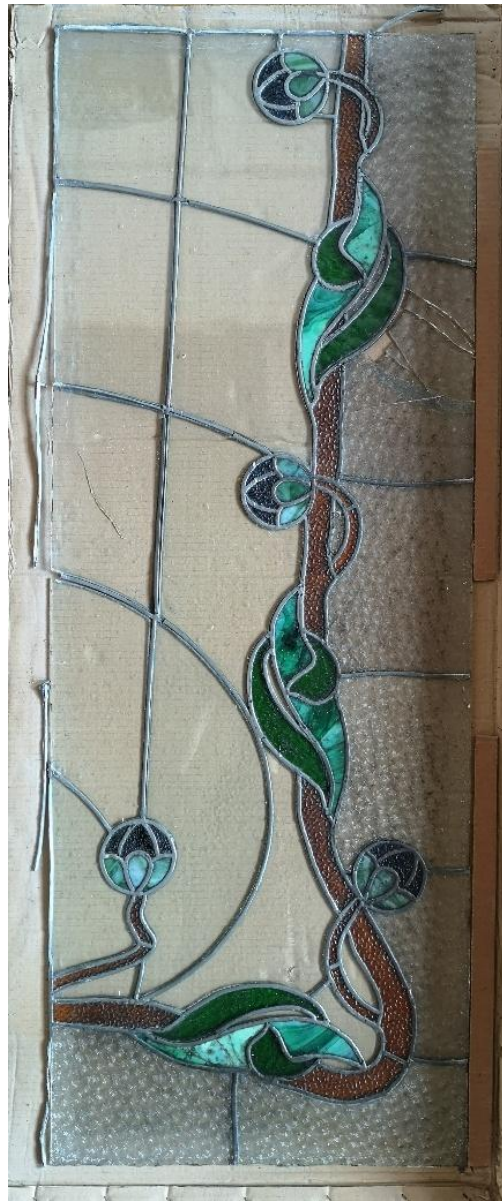
Il. 260. Kwatery witrażowe znajdujące się pierwotnie w jednym z mieszkań w kamienicy przy ul. Poniatowskiego 1, które zostały zaaranżowane do czwartego okna klatki schodowej (Fot. Adam Kaźmierczak).

Jednak po konsultacjach z Miejskim Konserwatorem Zabytków w Toruniu oraz rozmowach z właścicielami kamienicy zaproponowano aranżację tego ostatniego okna z wykorzystaniem dwóch oryginalnych kwater, pochodzących pierwotnie z jednego z okien mieszkania tej kamienicy, do którego nie planowano ich ponownego montażu. Opracowano przy tym taką koncepcję ich wykorzystania, aby w przyszłości w razie zmiany decyzji lub pojawienia się nowych ustaleń, możliwy był ich demontaż i przywrócenie do pierwotnej lokalizacji (Il. 260).

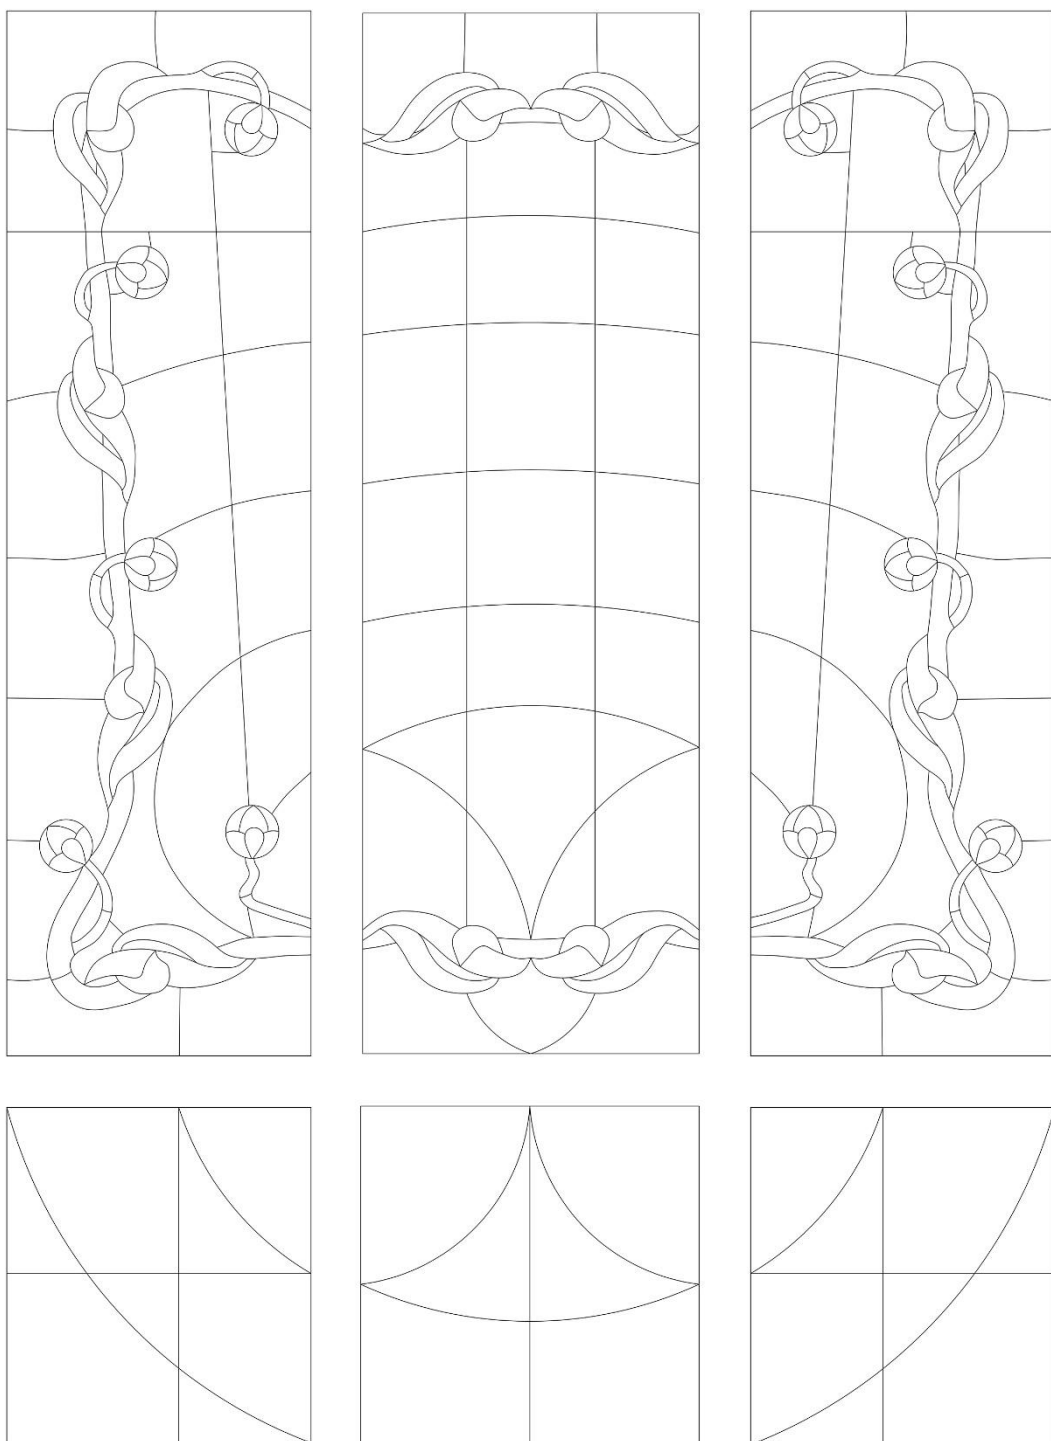
Rys. 4. Projekt aranżacji witraży dla czwartego okna klatki schodowej w kamienicy przy ul. Poniatowskiego 1 (Rys. Adam Kaźmierczak).

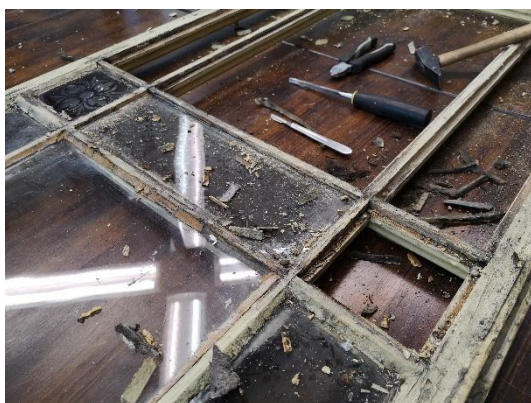
Il. 261. Demontaż oszklenia ze skrzydła okiennego z kamienicy przy ul. Jagiellończyka 4 (Fot. Adam Kaźmierczak).

Kity usuwano w większości mechanicznie, przy użyciu niewielkich noży, dłut i młotków z zachowaniem szczególnej ostrożności ze względu na ryzyko pęknięcia szkła (Il. 261). Zardzewiałe szpile oraz gwoździe szklarskie usuwano za pomocą precyzyjnych kombinerek i szczypiec. W przypadku witraży w budynku przy Placu Rapackiego 1 miejscowo bardzo twardy kit usuwano przy użyciu parownicy. Kit nagrzewano punktowo i krótkotrwale, dzięki czemu z czasem miękł na tyle, by można go było bezpiecznie usunąć przy pomocy szpachelek i dłutek (Il. 262). Metoda ta pozwoliła ograniczyć ryzyko uszkodzenia zarówno szkła, jak i drewnianych elementów stolarki.

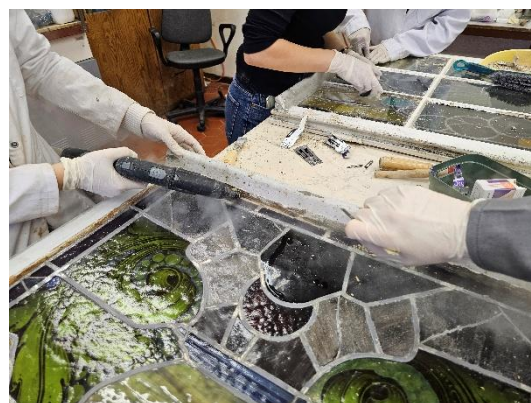
Il. 262. Demontaż witraży ze skrzydła okiennego z budynku przy Placu Rapackiego 1 (Fot. Adam Kaźmierczak).

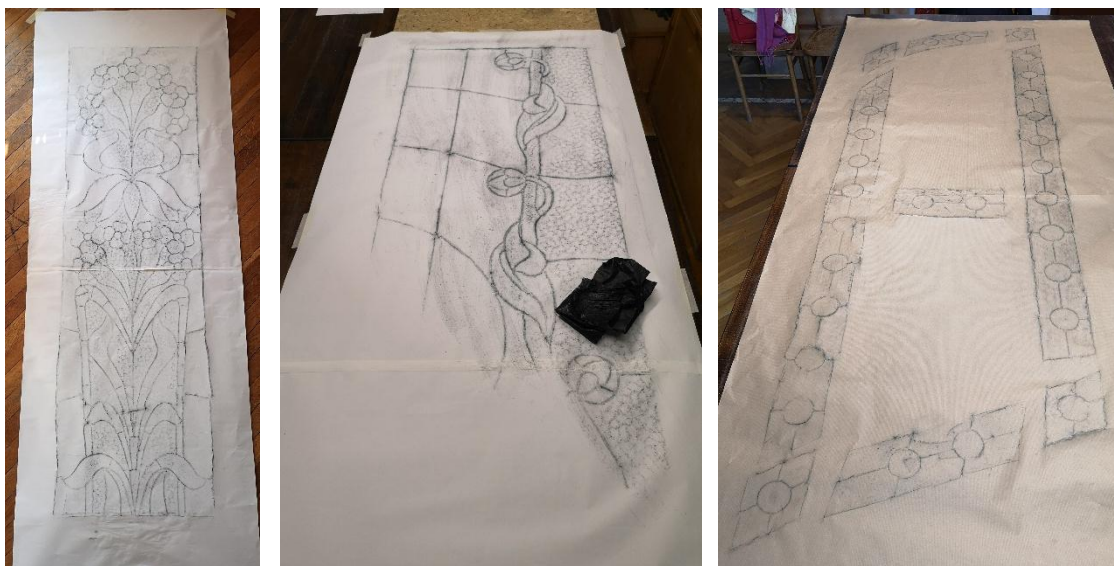
Il. 263. Przykładowe przecierki kwater, od lewej: kwatera I2a i IV2c (w trakcie wykonywania) z kamienic przy ul. Poniatowskiego i oraz IB z ul. Jagiellończyka 6 (Fot. Adam Kaźmierczak).

Dla kwater witrażowych kamienicy ul. Jagiellończyka 6, ul. Poniatowskiego 1 oraz budynku przy Placu Rapackiego 1 wykonano tak zwane „przecierki” na papierze, stanowiące istotny element dokumentacji warsztatowej. Arkusze papieru przykładano bezpośrednio do poszczególnych kwater, a następnie przecierano kalką maszynową, uzyskując w ten sposób wierne odwzorowanie przebiegu profili ołowianych oraz podziałów kompozycyjnych. Materiał ten miał zasadnicze znaczenie dla opracowania projektów rekonstrukcyjnych, a także dla prawidłowego ponownego składania witraży po zakończeniu prac konserwatorsko-restauratorskich (Il. 263).

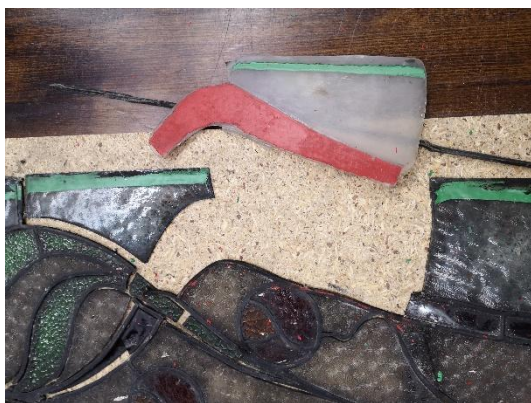
Il. 264. Usuwanie pleksi z jednej z kwater witrażowych okna kamienicy przy ul. Poniatowskiego 1 (Fot. Adam Kaźmierczak).

Kolejnym etapem był demontaż wtórnych uzupełnień szkła, niedostosowanych do charakteru tych oryginalnych, w tym pleksi (Il. 264–267) oraz usuwanie z powierzchni szkła i listew ołowianych zabrudzeń w postaci plam farb olejnych, występujących głównie przy obrzeżach kwater i szkieł. Część tych nawarstwień udało się usunąć mechanicznie przy pomocy skalpela, jednak metoda ta nie zawsze była wystarczająca i z uwagi na ryzyko uszkodzenia powierzchni nie mogła być stosowana zbyt intensywnie. Najskuteczniejsze okazało się użycie żeli zmydlających Scalpex NW<sup>338</sup> i Remosol 300<sup>339</sup>, które pozwalały na kontrolowane rozmiękczenie warstw farby bez konieczności nadmiernej ingerencji mechanicznej. Preparaty наносzono pędzlem w kilkumilimetrowej warstwie i pozostawiano na powierzchni od kilku do kilkunastu minut, a następnie rozmiękzoną farbę usuwano skalpelem. Miejsca po zabiegu przemywano acetonem, aby usunąć pozostałości preparatu i resztki zabrudzeń. Zabieg powtarzano wielokrotnie, aż do całkowitego usunięcia farb ze szkła i listew ołowianych (Il. 268, 269).

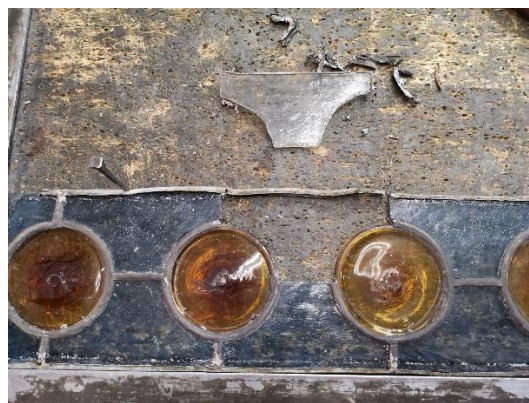
Il. 265. Usuwanie wtórnego szkła jednej z kwater witrażowych trzeciego okna kamienicy przy ul. Jagiellończyka 6 (Fot. Adam Kaźmierczak).

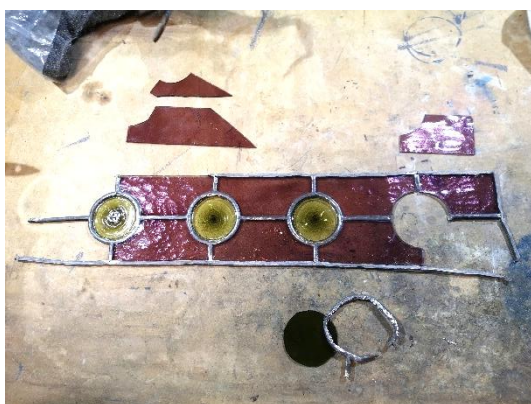
Il. 266. Usuwanie wtórnych szkielek jednej z kwater witrażowych trzeciego okna kamienicy przy ul. Jagiellończyka 6 (Fot. Adam Kaźmierczak).

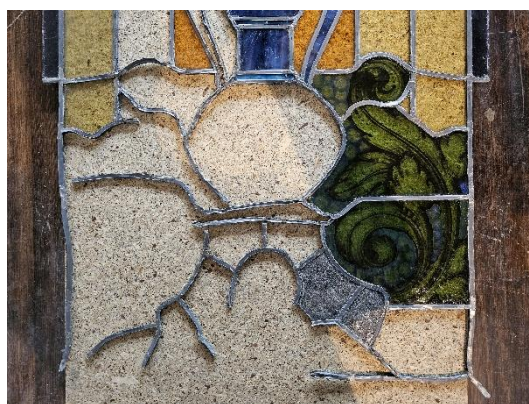
Il. 267. Usuwanie wtórnych szkielek oraz demontaż szkielek przeznaczonych do klejenia jednej z kwater witrażowych okna budynku przy Placu Rapackiego 1 (Fot. Adam Kaźmierczak).

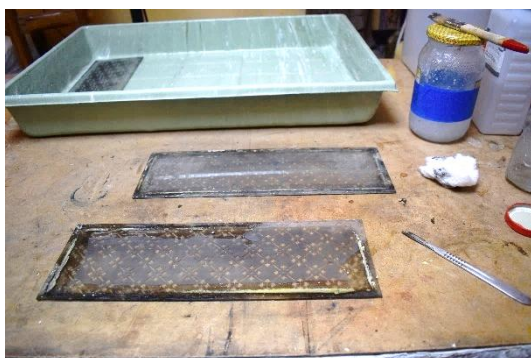
Il. 268. Usuwanie zabrudzeń z farby olejnej. Szkło muślinowe z kamienicy przy ul. Jagiellończyka 4 (Fot. Adam Kaźmierczak).

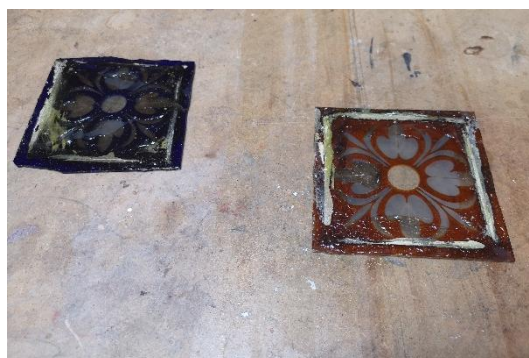
Il. 269. Usuwanie zabrudzeń z farby olejnej. Szlifowane rozetki z kamienicy przy ul. Jagiellończyka 4 (Fot. Adam Kaźmierczak).

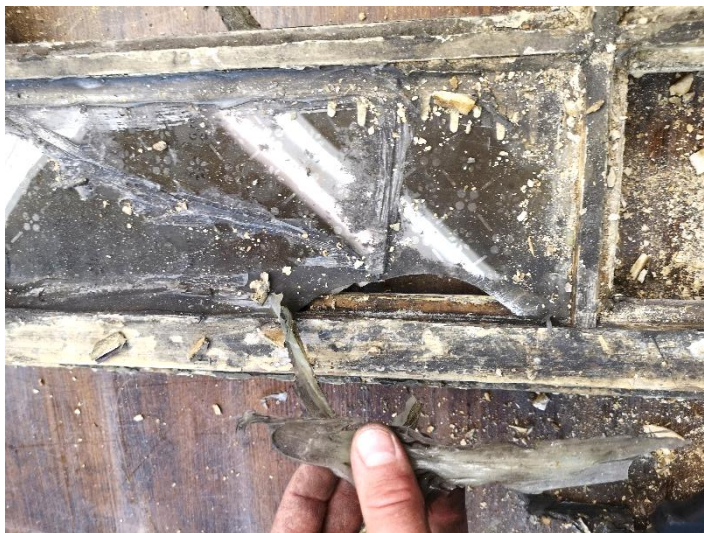
Il. 270. Usuwanie silikonu ze szkła i uzupełnień kitu szklarskiego.  
Okna z kamienicy przy ul. Jagiellończyka 4 (Fot. Adam Kaźmierczak).

Silikon usuwano mechanicznie, natomiast w miejscach, gdzie zastosowano silikon octowy, wykonywano dodatkowo okłady na wacie celulozowej z 10% octu spirytusowego. Zabieg ten miał na celu rozmiękczenie spoin i ułatwienie ich

bezpiecznego usunięcia, bez konieczności stosowania nadmiernej siły mechanicznej. Po usunięciu silikonu powierzchnie przemywano wodą, a następnie acetonem, aby usunąć zarówno pozostałości zabrudzeń, jak i resztki wilgoci (Il. 270).

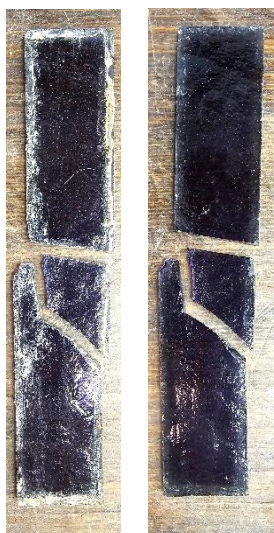
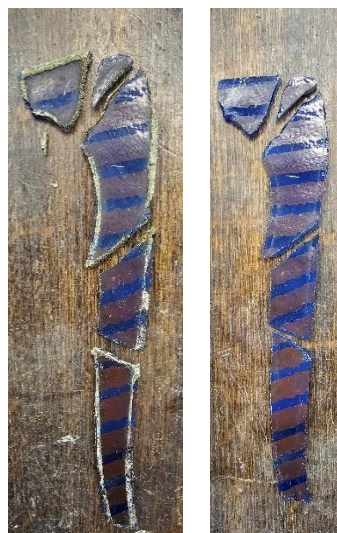
Il. 271. Przykłady szkieł witraży z budynku przy Placu Rapackiego 1 przed i po oczyszczeniu  
(Fot. Adam Kaźmierczak).

W przypadku witraży z kamienicy przy ul. Jagiellończyka 6 (Il. 273) oraz budynku przy Placu Rapackiego 1 (Il. 271–272) zabrudzenia szkła i ołowiu usuwano głównie przy użyciu acetonu, wspomaganego lokalnie doczyszczaniem mechanicznym sztyftami z włóknem szklanym. Metoda ta okazała się skuteczna tam, gdzie nawarstwienia były silnie związane z podłożem, a jednocześnie możliwe było ich punktowe usuwanie bez ryzyka naruszenia całości powierzchni. Przy ul. Jagiellończyka 6 niektóre partie szkła wymagały dodatkowo użycia wacików nasączonych 6% roztworem kwasu cytrynowego<sup>340</sup> w wodzie dejonizowanej. Zabieg ten stosowano miejscowo, przede wszystkim tam, gdzie występowały osady mineralne i trudniejsze do usunięcia zacieki. Po zakończeniu czyszczenia powierzchnie każdorazowo zmywano wodą dejonizowaną i dosuszano acetonem, aby ograniczyć ryzyko pozostawienia aktywnych resztek środka chemicznego.

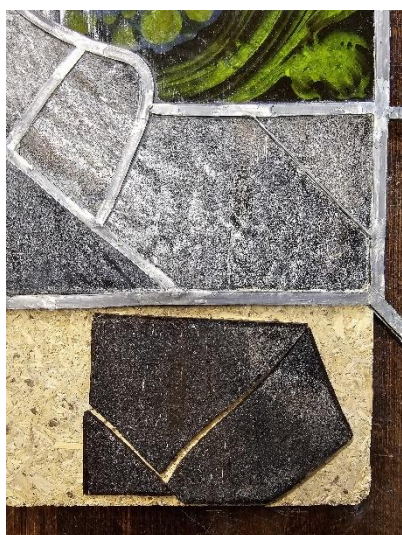
Il. 272. Przykłady szkieł witraży z budynku przy Placu Rapackiego 1 w trakcie oczyszczania  
(Fot. Adam Kaźmierczak).

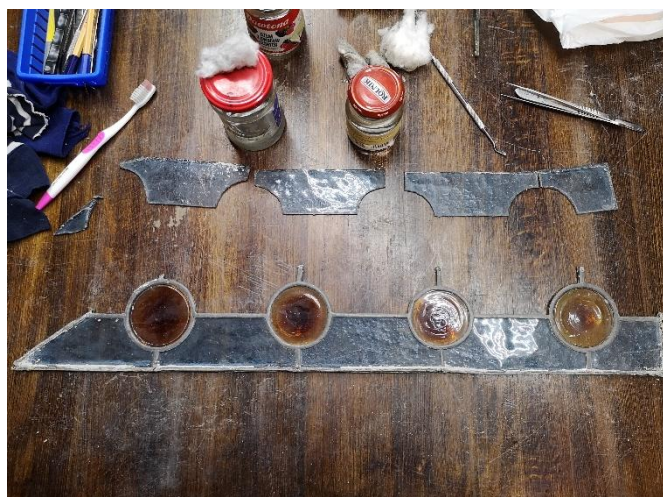
Il. 273. Jedna z kwater okna z kamienicy przy ul. Jagiellończyka 6 w trakcie oczyszczania  
(Fot. Adam Kaźmierczak).

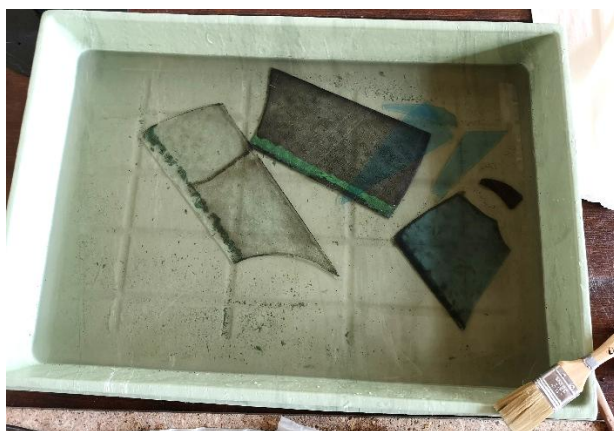
Il. 275. Fragmenty szkieł z kwatery witrażowej III2a z kamienicy przy ul. Poniatowskiego 1 w trakcie kąpieli w 6% roztworze fosforanu trójsodowego dwunastowodnego (Fot. Adam Kaźmierczak).

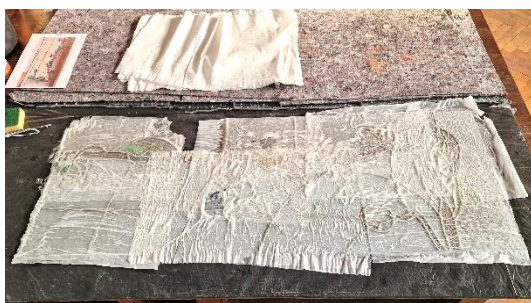
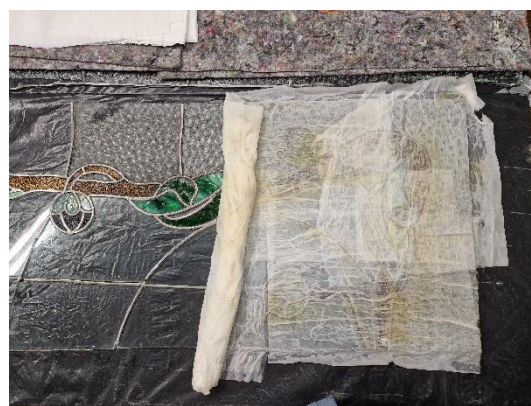
Il. 276. Okłady z ligniny nasączonej 6% fosforanem trójsodowym dwunastowodnym. Po prawej widoczne przebarwienia ligniny świadczące o rozpuszczeniu zabrudzeń. Witraże z kamienicy przy ul. Poniatowskiego 1 (Fot. Adam Kaźmierczak).

Na kwatery nanoszono również okłady z waty celulozowej nasączonej 6% roztworem fosforanu. Po zakończeniu zabiegu kwatery były dokładnie spłukiwane wodą. Wykonywano dodatkowe okłady wodne z waty celulozowej w celu wypłukania pozostałości preparatu, a następnie powierzchnie przecierano acetonem (Il. 276). Takie wieloetapowe zmywanie było konieczne z uwagi na potrzebę całkowitego usunięcia substancji aktywnych i zminimalizowania ryzyka ich dalszego oddziaływania na szkło i listwy łożwiane.

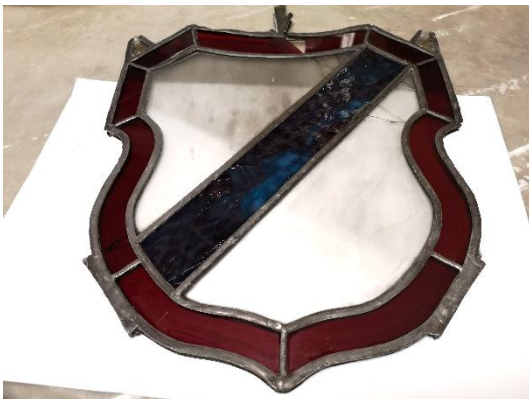
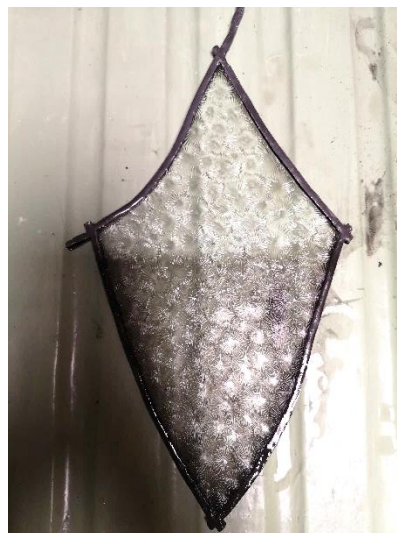
Il. 278. Fragmenty kwatery witrażowej I 2b z kamienicy przy ul. Poniatowskiego 1 w trakcie oczyszczania (Fot. Adam Kaźmierczak).

Miejscowo szkła, zwłaszcza rdzawe zacieki po wiatrownicach, doczyszczano 6% roztworem wersenianu disodu<sup>342</sup> w wodzie dejonizowanej. Środek ten stosowano tam, gdzie występowały osady o charakterze metalicznym lub mineralnym, trudne do usunięcia innymi metodami. Inne, bardziej związane z podłożem i twarde nawarstwienia usuwano także przy użyciu gotowego preparatu Only Eco Kamień i Rdza<sup>343</sup>, opartego na działaniu kwasu cytrynowego. Zarówno wersenian di-sodu, jak i preparat na bazie kwasu cytrynowego stosowano wyłącznie miejscowo, po wcześniejszych próbach z dużą ostrożnością i przy możliwie krótkim czasie kontaktu z powierzchnią. Po każdym zabiegu preparaty były bardzo dokładnie zmywane wodą oraz acetonem (Il. 277–279).

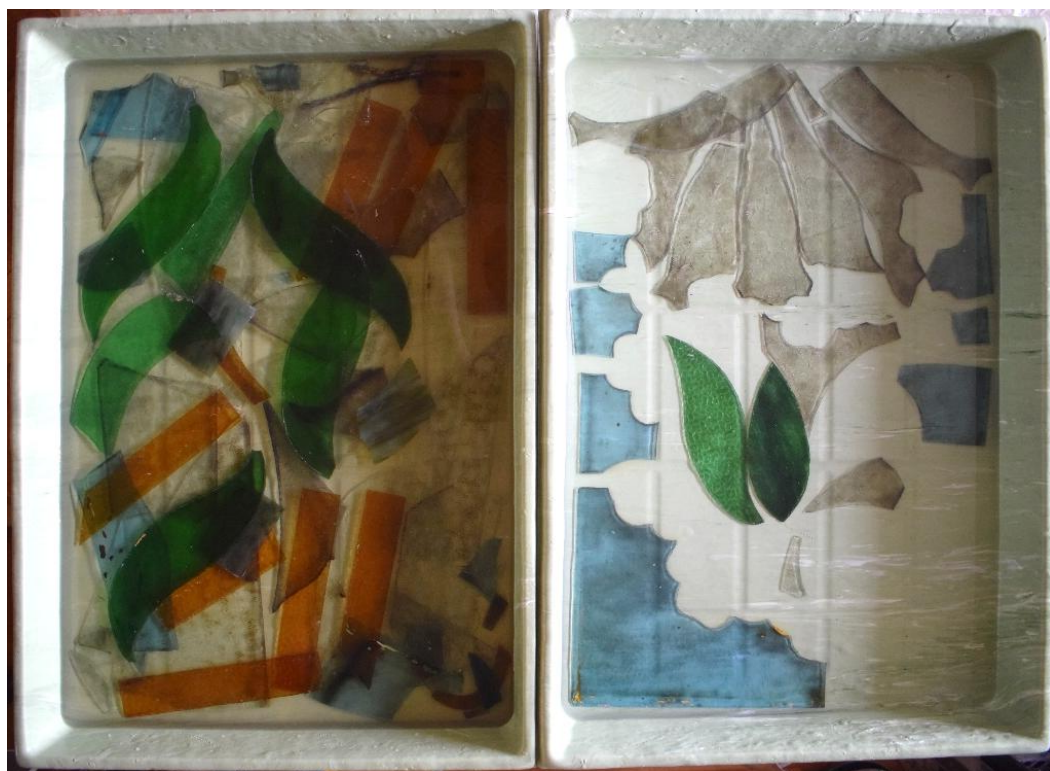
Il. 279. Szkła z kamienicy przy ul. Poniatowskiego 1 w trakcie kąpieli w 6% roztworze fosforanu trójsodowego dwunastowodnego (Fot. Adam Kaźmierczak).

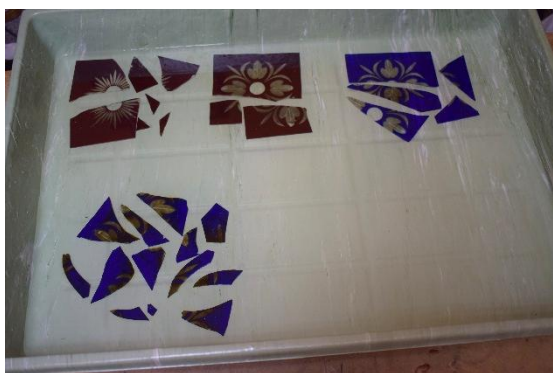
Il. 280. Rozetki szlifowane z kamienicy przy ul. Jagiellończyka 4 w trakcie kąpeli w 6% roztworze fosforanu trójsodowego dwunastowodnego (Fot. Adam Kaźmierczak).

Podobne postępowanie zastosowano przy oczyszczaniu szkieł ozdobnych z kamienicy przy ul. Jagiellończyka 4. Elementy te zanurzano od kilkunastu do kilkudziesięciu minut w 6% roztworze fosforanu trójsodowego dwunastowodnego, który skutecznie rozmiękczał zabrudzenia, zwłaszcza zalegające w mikroporach szkieł muślinowych, matowanych i szlifowanych. W przypadku tego typu oszkleń uzyskanie zadowalającego efektu czyszczenia było szczególnie trudne, ponieważ zabrudzenia wnikały w nierówną powierzchnię szkła. Po kąpeli zabrudzenia usuwano miękką gąbką (Il. 280–282), a każde szkło wielokrotnie płukano wodą i osuszano acetonem. Miejscowo szkła doczyszczano również 6% roztworem kwasu cytrynowego oraz preparatem Only Eco Kamień i Rdza. Wszystkie zastosowane środki były następnie dokładnie zmywane wodą i acetonem.

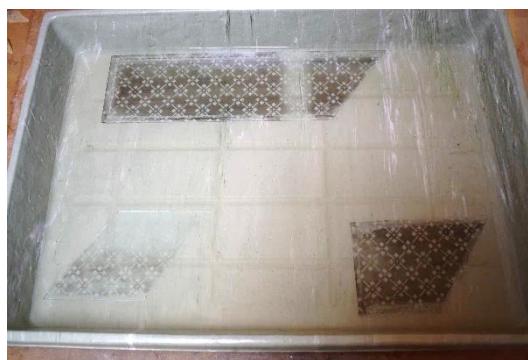
Il. 281. Szkła muślinowe z kamienicy przy ul. Jagiellończyka 4 w trakcie kąpeli w 6% roztworze fosforanu trójsodowego dwunastowodnego (Fot. Adam Kaźmierczak).

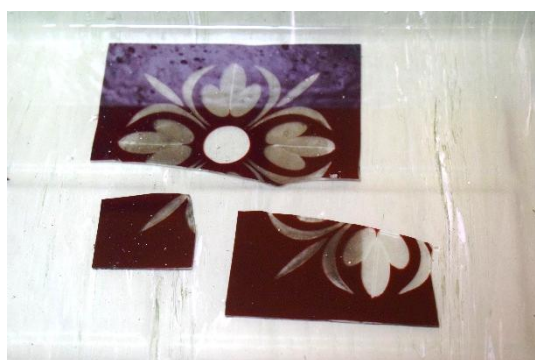
Il. 282. Jedna z rozetek z kamienicy przy ul. Jagiellończyka 4 w trakcie oczyszczania (Fot. Adam Kaźmierczak).

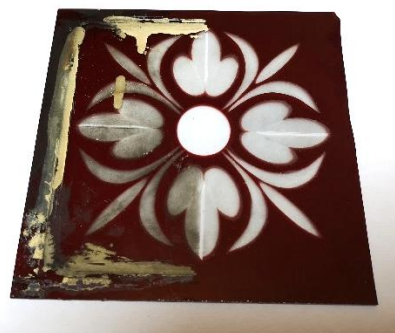
Il. 283. Jedna z rozetek z kamienicy przy ul. Jagiellończyka 4 w trakcie oczyszczania (Fot. Adam Kaźmierczak).

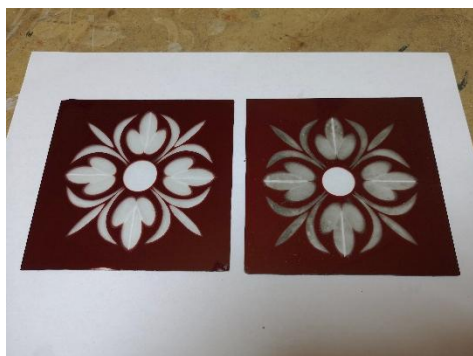
Il. 284. Szlifowane rozetki z kamienicy przy ul. Jagiellończyka 4 przed (po prawej) i po (po lewej) oczyszczaniu (Fot. Adam Kaźmierczak).

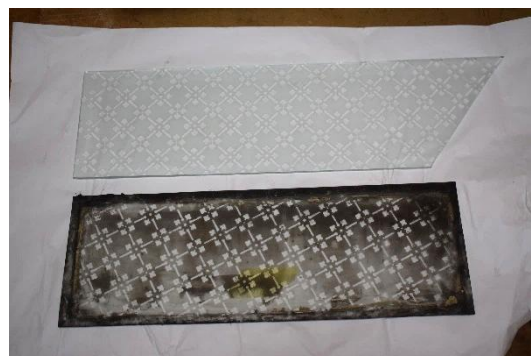
Il. 285. Szkła muślinowe z kamienicy przy ul. Jagiellończyka 4 przed (u dołu) i po (u góry) oczyszczeniu (Fot. Adam Kaźmierczak).

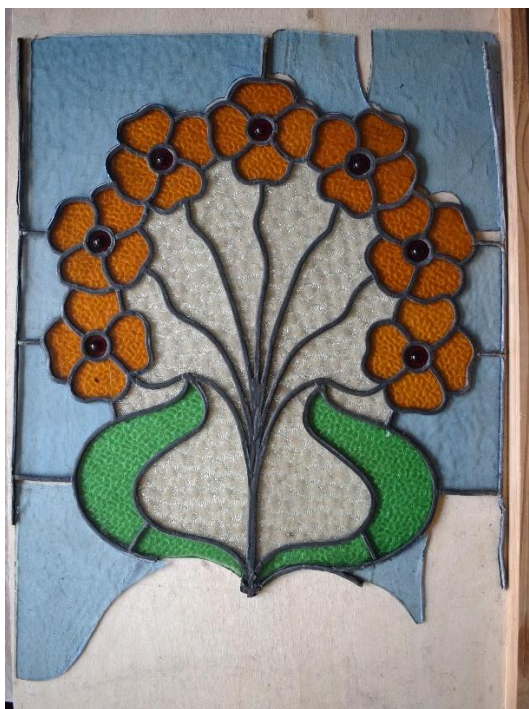
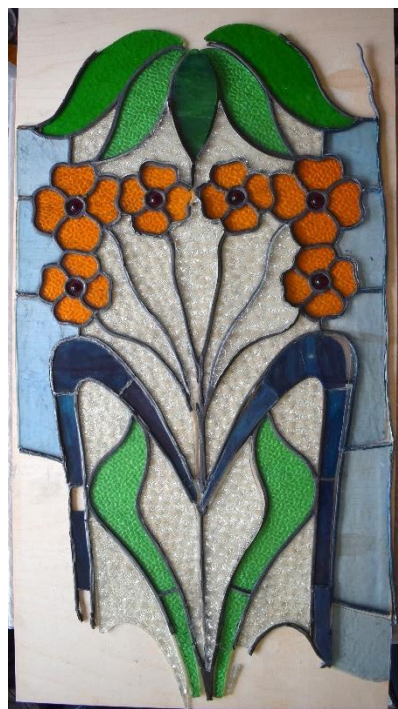
Il. 286. Fragmenty kwatery witrażowej I2a z kamienicy przy ul. Poniatowskiego 1 po oczyszczeniu (Fot. Adam Kaźmierczak).

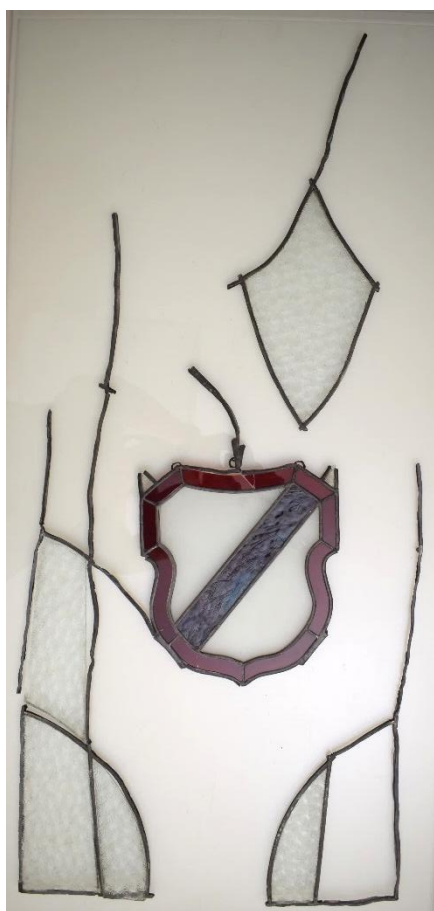
Il. 287. Fragmenty kwatery witrażowej I2b z kamienicy przy ul. Poniatowskiego 1 po oczyszczeniu (Fot. Adam Kaźmierczak).

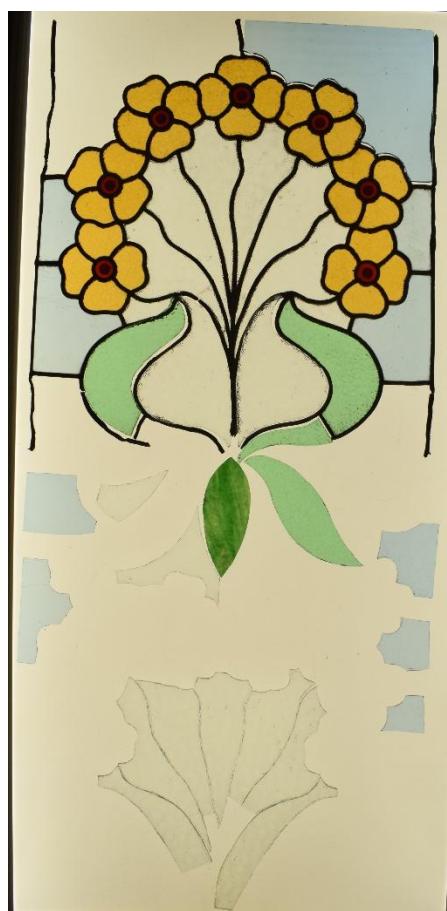
Il. 288. Fragmenty kwatery witrażowej I2c z kamienicy przy ul. Poniatowskiego 1 po oczyszczeniu (Fot. Adam Kaźmierczak).

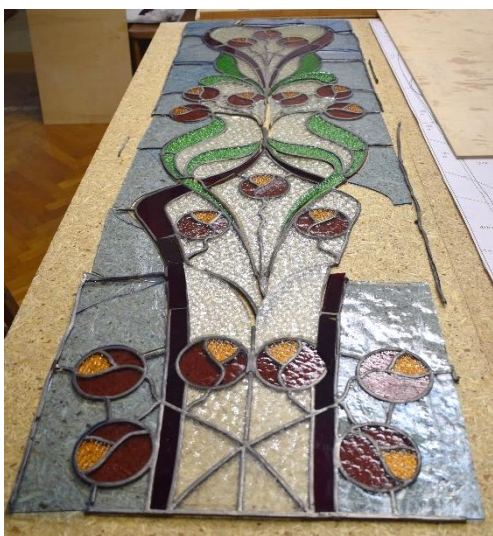
Il. 289. Kwaterna witrażowa II2a z kamienicy przy ul. Poniatowskiego 1 po oczyszczeniu (Fot. Adam Kaźmierczak).

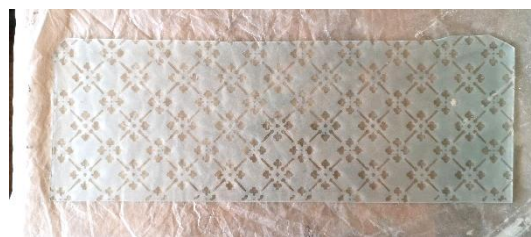
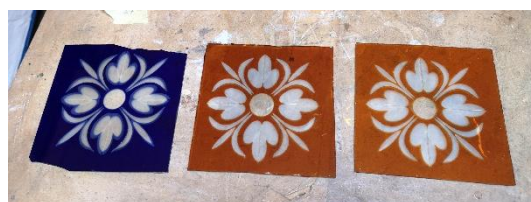
Il. 290. Przykładowe szkło muślinowe i rozetki z kamienicy przy ul. Jagiellończyka 4 po oczyszczeniu (Fot. Adam Kaźmierczak).

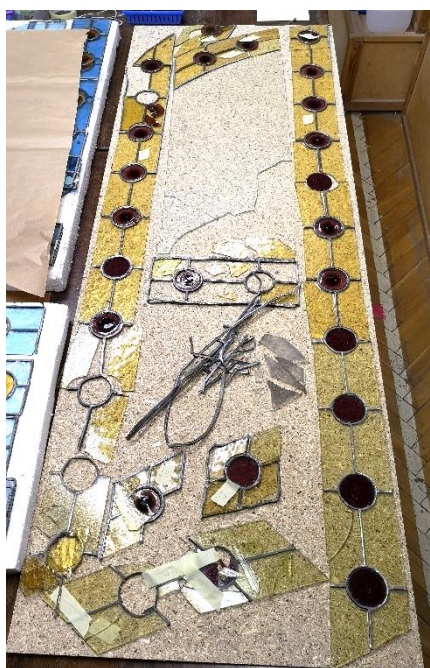
Il. 291. Wybrane kwatery witrażowe z kamienicy przy ul. Jagiellończyka 6 po oczyszczeniu (Fot. Adam Kaźmierczak).

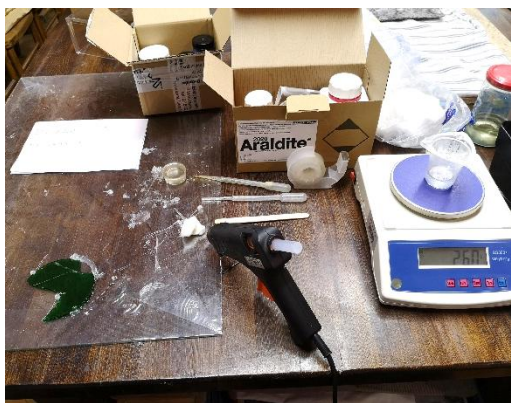
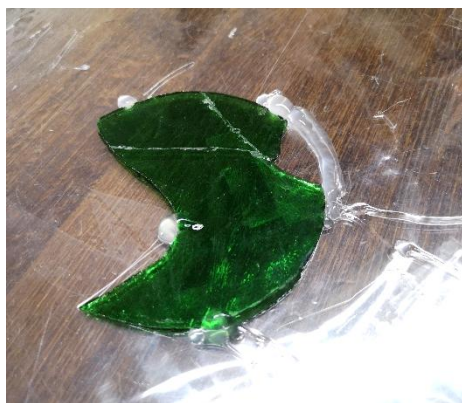
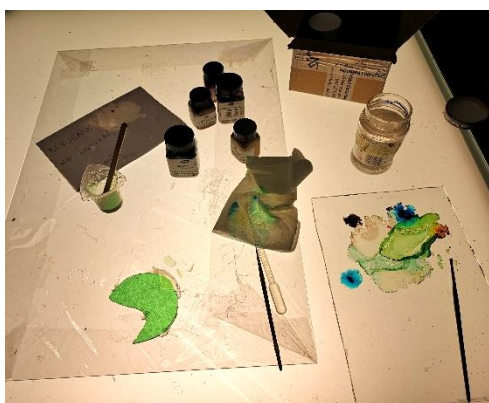
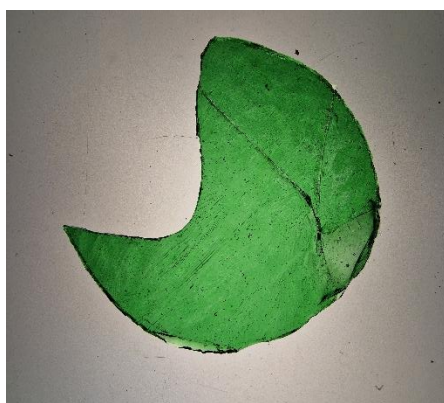
Il. 292. Etapy klejenia i uzupełniania ubytku zielonego szkła katedralnego żywicą epoksydową Araldite 2020 barwioną barwnikami Orasol (Fot. Adam Kaźmierczak).

Ubytek w zielonym szkłe katedralnym z kwatery III2a witraży z kamienicy przy ul. Poniatowskiego 1 uzupełniono żywicą epoksydową Araldite 2020, barwioną barwnikami Orasol firmy Kremer<sup>352</sup>. Barwniki w pierwszej kolejności były rozpuszczane w alkoholu etylowym i stopniowo dodawane do rozrobionej już żywicy. Po wymieszaniu odpowiedniego koloru, klej wlewano plastikową pipetą do ubytku szkła (Il. 292). Niestety po około roku ekspozycji witraży w oknie uzupełnienie całkowicie zmieniło barwę, przybierając odcień brązowobrunatny. Zjawisko to stanowi istotny przyczynek do dalszych badań nad możliwością barwienia w masie spoin klejowych oraz nad trwałością stosowanych w tym celu barwników.

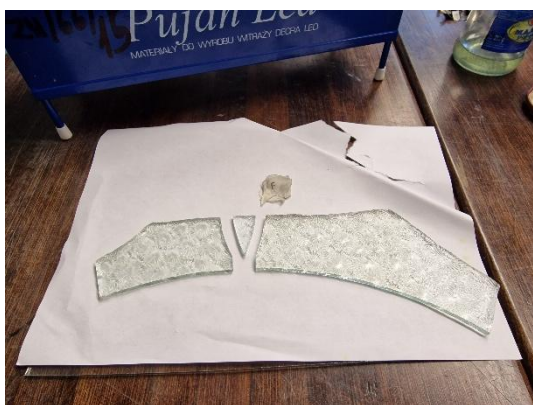
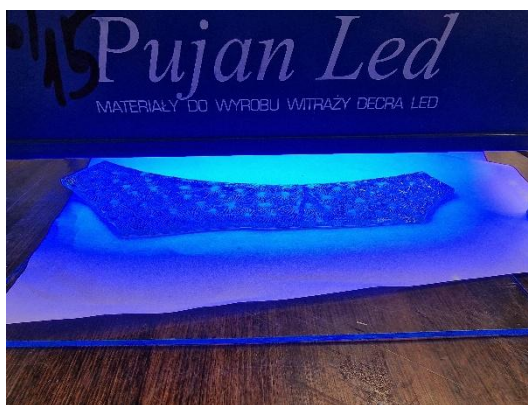
Il. 293. Klejenie szkła ornamentowego z kamienicy przy ul. Poniatowskiego 1 klejem utwardzanym światłem UV. (Fot. Adam Kaźmierczak).

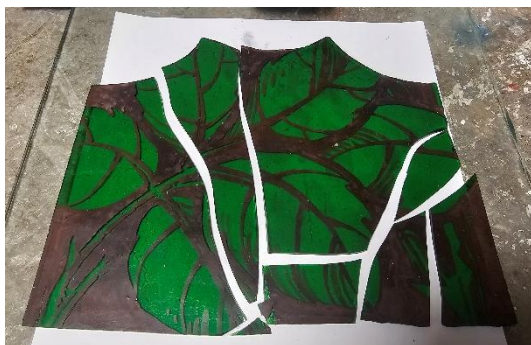
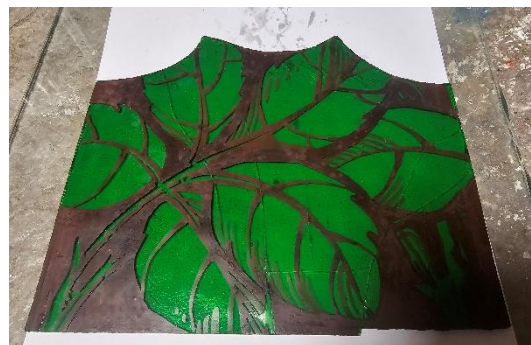
Il. 294. Szkło z witrażu budynku przy Placu Rapackiego 1 przed i po sklejeniu  
(Fot. Adam Kaźmierczak).

Ze względu na charakter niektórych zniszczeń, zwłaszcza obserwowanych w witrażach z budynku przy Placu Rapackiego 1, zakres prac nie ograniczał się wyłącznie do sklejenia pęknięć szkła. Szczególnym problemem były obszczypania krawędzi, powstałe najpewniej podczas wcześniejszych ingerencji, związanych z ujmowaniem spękanych elementów w listwy ołowiane. W związku z tym, obok sklejenia przełomów, uzupełniono również drobne ubytki przy użyciu żywicy epoksydowej Araldite 2020 (Il. 295).

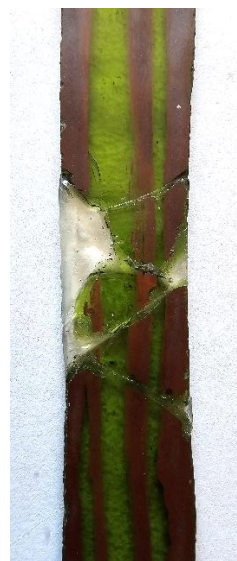
Il. 295. Szkło z budynku przy Placu Rapackiego 1 przed sklejeniem, po sklejeniu i po uzupełnieniu  
ubytku szkła żywicą epoksydową Araldite 2020 (Fot. Adam Kaźmierczak).

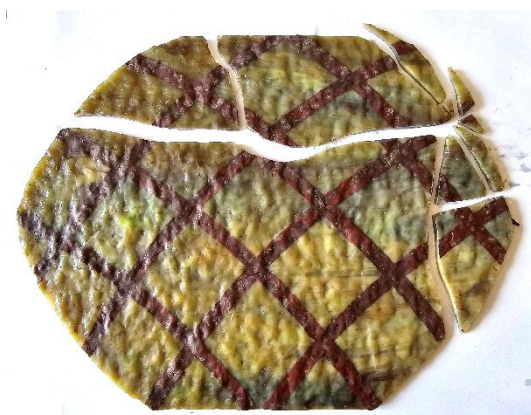
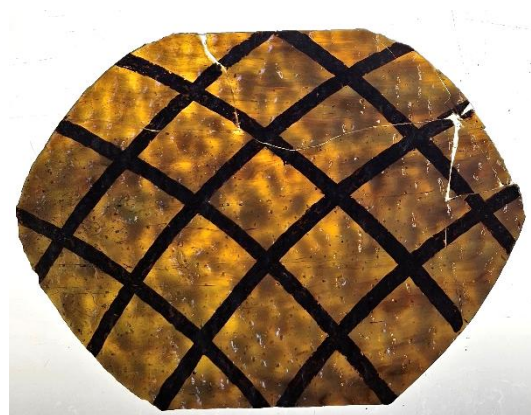
Il. 296. Szkło z kwatery 1b z budynku przy Placu Rapackiego 1 przed i po sklejeniu  
(Fot. Adam Kaźmierczak).

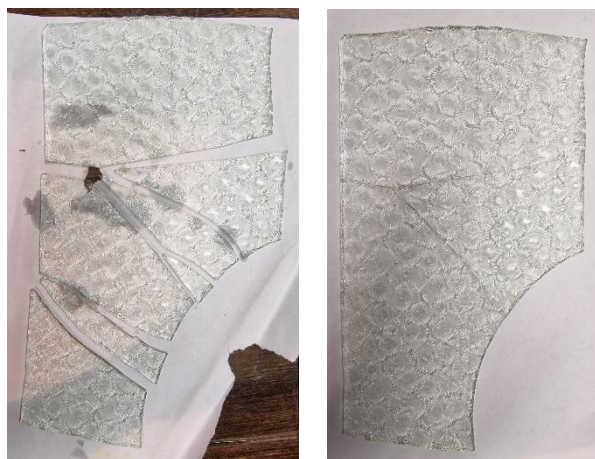
Il. 297. Szkło ornamentowe z kamienicy przy ul. Poniatowskiego 1 przed i po sklejeniu (Fot. Adam Kaźmierczak).

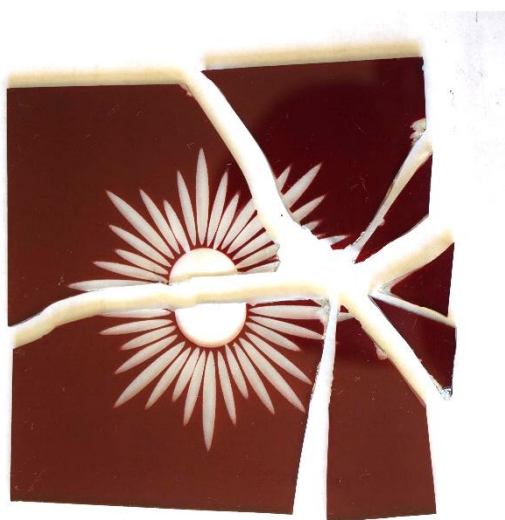
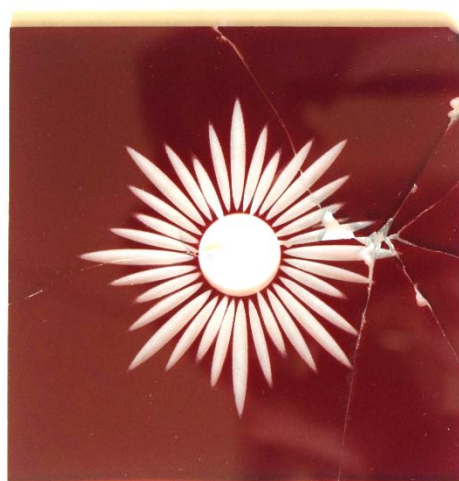
Il. 298. Rozetka szlifowana z kamienicy przy ul. Jagiellończyka 4 przed i po sklejeniu (Fot. Adam Kaźmierczak).
