**UNIWERSYTET  
MIKOŁAJA KOPERNIKA  
W TORUNIU**

**Problematyka technologii i konserwacji witraży oraz oszkleń ozdobnych  
w kamienicach toruńskich z końca XIX i początku XX wieku**

Praca doktorska w dziedzinie sztuki  
w dyscyplinie sztuki plastyczne i konserwacja dzieł sztuki

Toruń 2026

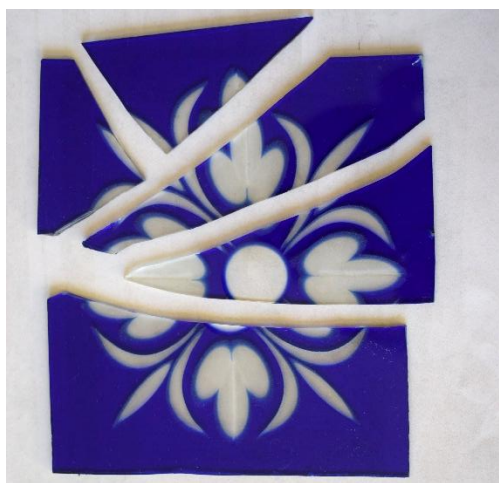
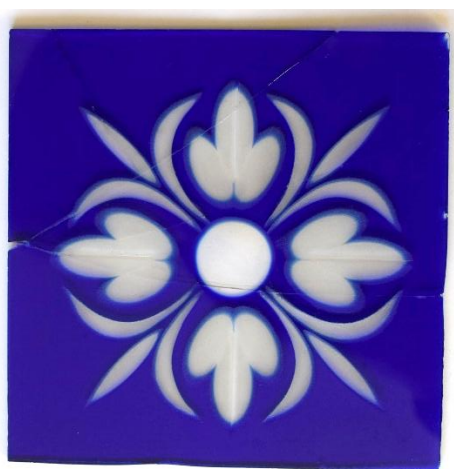
Il. 299. Rozetka szlifowana z kamienicy przy ul. Jagiellończyka 4 przed i po sklejeniu (Fot. Adam Kaźmierczak).

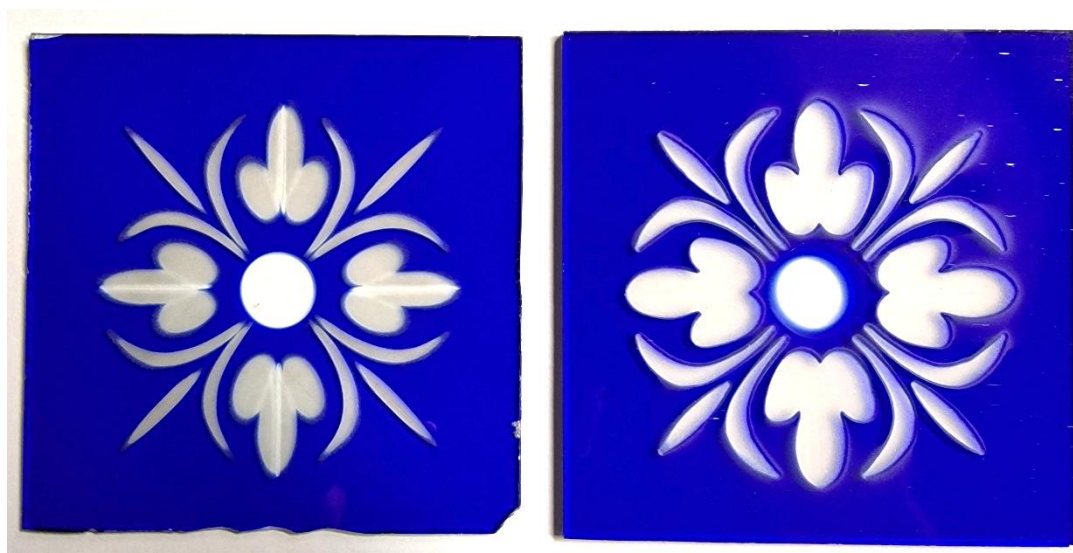
oraz centralne linie trójlisci zostały dodatkowo wypolerowane mechanicznie na szlifie wrzecionowej. Zabieg ten nie był jednak wystarczający, aby przywrócić całości właściwą plastykę i głębię opracowania. W rezultacie nowe elementy, mimo prób nawiązania do historycznego wzoru, wyraźnie różnią się od oryginałów zarówno pod względem sposobu opracowania dekoru, jak i efektu wizualnego (Il. 302).

Il. 302. Zestawienie oryginalnej (po lewej) i współczesnej rozetki (po prawej) uważanej przez producenta za kopię XIX-wiecznej rozetki szlifowanej i polerowanej (Fot. Adam Kaźmierczak).

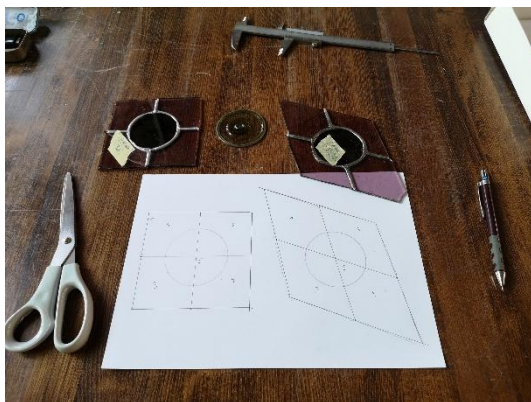
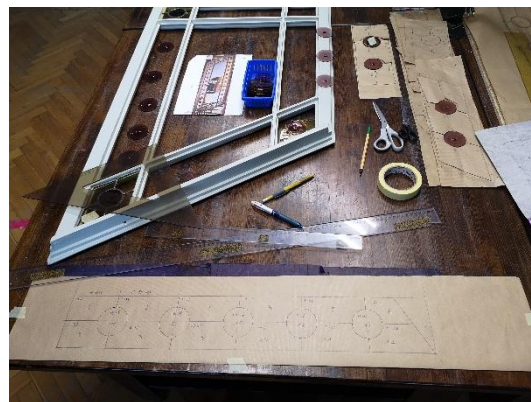
Il. 303. Przygotowywanie szablonów do rekonstrukcji witraży gomółkowych z kamienicy przy ul. Jagiellończyka 6 (Fot. Adam Kaźmierczak).

Przez brak innych dostępnych rozwiązań zdecydowano się wykorzystać do rekonstrukcji gomółki w następujących kolorach: żółte nr 103-1, zielone nr 803-2 oraz fioletowe nr 405-1 (Il. 303, 304). Dobór ten miał charakter kompromisowy i wynikał z ograniczonej dostępności materiału, a zarazem z konieczności przeprowadzenia rekonstrukcji<sup>358</sup>. Gomółki produkowane w hucie w Jaśle różniły się zasadniczo od formowanych tradycyjnie na puszczeli przy użyciu rozwieraka, który pozwalał uzyskać charakterystyczne koncentryczne linie, płynne przejścia barwne oraz zawinięte krawędzie. Gomółki jasielskie cechowały się natomiast większą jednorodnością i bardziej spłaszczonym profilem, co było konsekwencją formowania ich w specjalnie przygotowanych drewnianych foremkach o określonej średnicy.

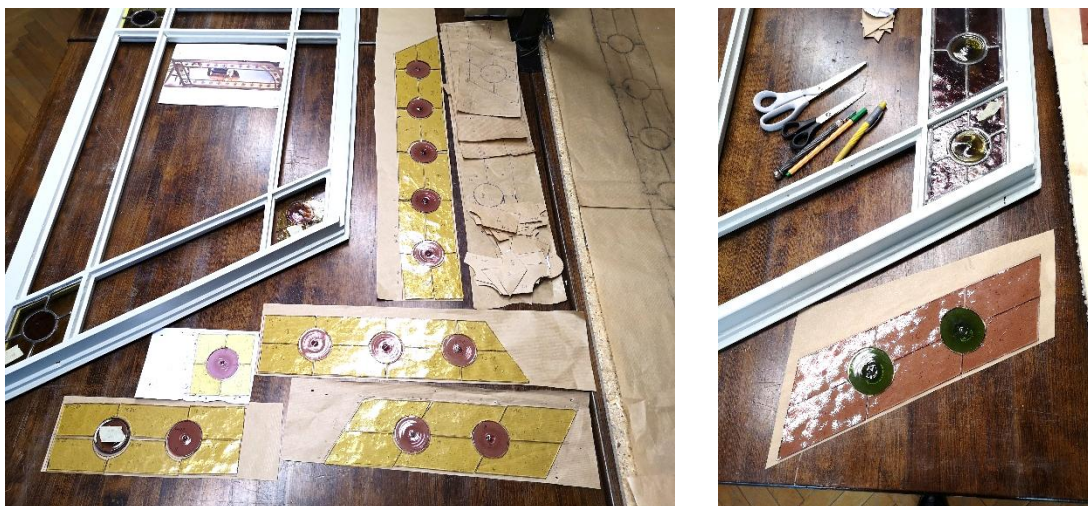
Il. 304. Wycinanie szkieł do uzupełnień i rekonstrukcji witraży gomółkowych z kamienicy przy ul. Jagiellończyka 6 (Fot. Adam Kaźmierczak).

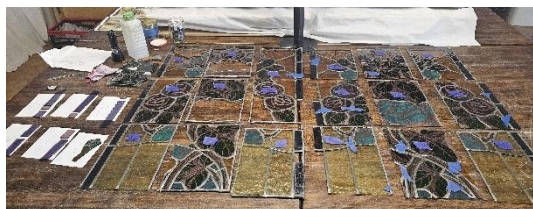
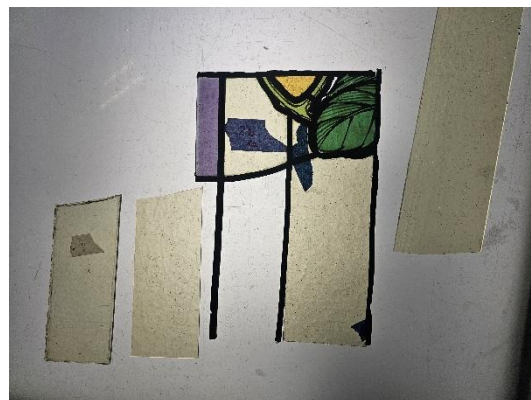
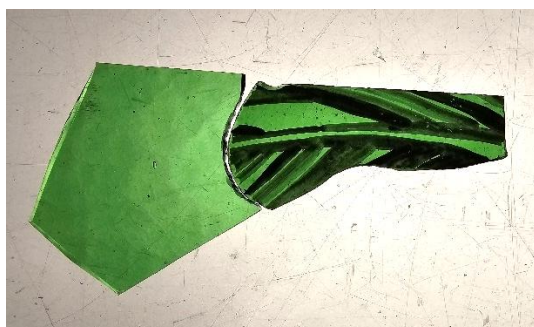
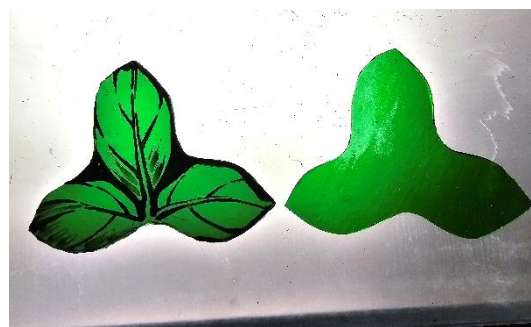
Il. 305. Uzupełnianie ubytków szkła i wycinanie nowych fragmentów do częściowych rekonstrukcji w kwadrach witraży secesyjnych z budynku przy Placu Rapackiego 1 (Fot. Adam Kaźmierczak).

Ubytki szkła secesyjnych witraży z budynku przy Placu Rapackiego 1 uzupełniono przede wszystkim szkłem katedralnym: Wissmach<sup>359</sup> kolory: żółty nr 45, zielony 343, błękitny nr 300, jasnożółty nr 22-J10/T oraz fioletowy 94-1960 oraz Lamberts<sup>360</sup>: jasnozielony TK 11.58. Do rekonstrukcji brzośca wazonu zastosowano żółto-brązowe szkło opalone z nieregularnym ornamentem firmy Uroboros<sup>361</sup>: Light/Dark Brown 65-17-5 Granite (Il. 305).

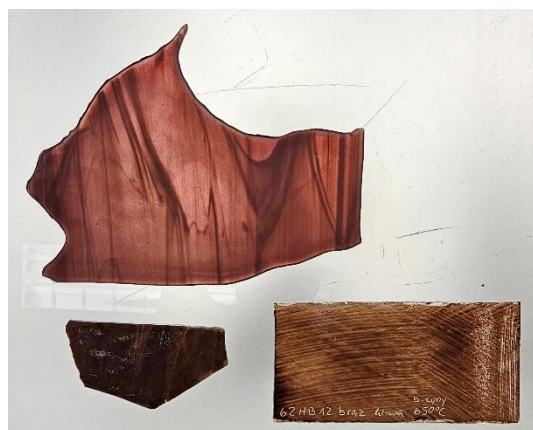
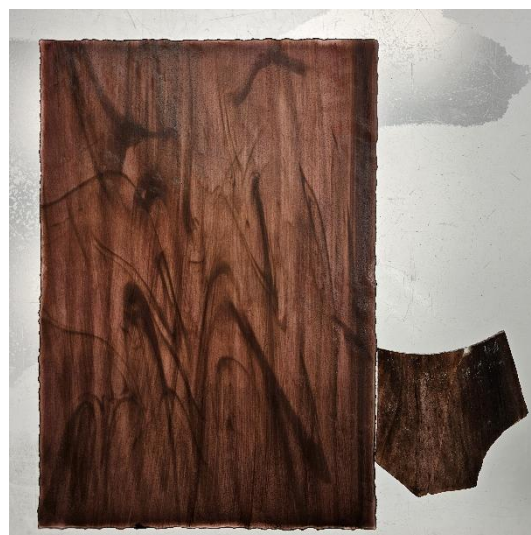
Il. 306. Próby kolorystyczne brązowej farby szklanej (po lewej) i efekt końcowy po wypaleniu farby na szkło opalowym (po prawej) do uzupełnień szkła podstawy kompozycji witraży z budynku przy Placu Rapackiego 1 (Fot. Adam Kaźmierczak).

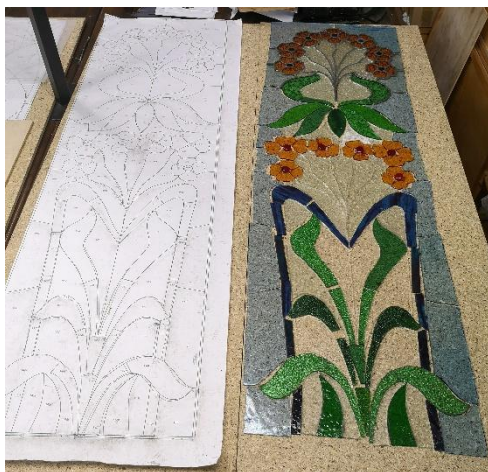
Il. 307. Wycinanie szkieł do kwatery I2c witraży z kamienicy przy ul. Poniatowskiego 1 (Fot. Adam Kaźmierczak).

Do uzupełnień i rekonstrukcji secesyjnych witraży z kamienicy przy ul. Poniatowskiego 1 w oknie I półpiętra zastosowano kilka rodzajów szkła, dobranych w zależności od kolorystyki i faktury poszczególnych obszarów kompozycji. Do rekonstrukcji partii błękitnych użyto szkła katedralnego Lamberts Tisch Kathedraal 10.11, natomiast do uzupełnień w zachowanych kwaterach wykorzystano błękitne szkło antyczne Jasło nr 309-1, które uformowano w piecu fusingowym (zob. podrozdział 3.4.6.). Ornamentowe szkło z motywem gwiazdek uzupełniono szkłem Wissmach Florentine 01. Jako bazę do fusingu dla żółcieni ornamentowej zastosowano szkło antyczne Jasło 111-1, do kaboszonów czerwone Spectrum 152 SF, a dla zieleni ornamentowej — Spectrum 528-1W ST (zob. podrozdział 3.4.6.). Ponadto użyto zieleni mąconej ornamentowej Wissmach 191 LL G, zieleni katedralnej Lamberts Tisch Kathedraal 11.58. W partii herbu wykorzystano szkło warstwowe czerwone Jasło szkło antyczne 6 – kadmowe 610 (Il 307–310). Do uzupełnień i rekonstrukcji niebiesko-fioletowego szkła mąconego użyto niebieskiego szkła Wissmach 158 mystic, które stanowiło bazę do namalowania imitacji smug szklwną transparentną farbą rubinową ETC 77 436<sup>364</sup>, wypaloną w piecu w temperaturze 620°C (Il. 311).

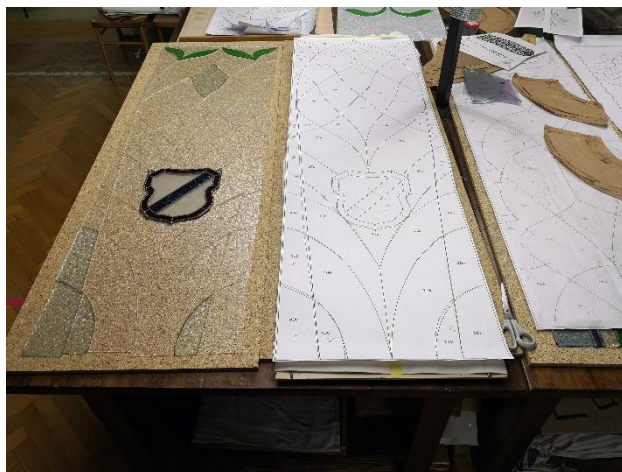
Il. 308. Wycinanie szkieł do kwatery I2b witraży z kamienicy przy ul. Poniatowskiego 1 (Fot. Adam Kaźmierczak).

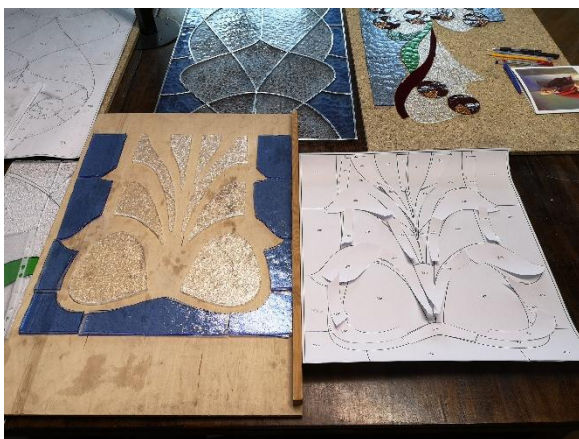
Il. 309. Wycinanie szkieł do rekonstruowanej kwatery witrażowej IIa z kamienicy przy ul. Poniatowskiego 1 (Fot. Adam Kaźmierczak).

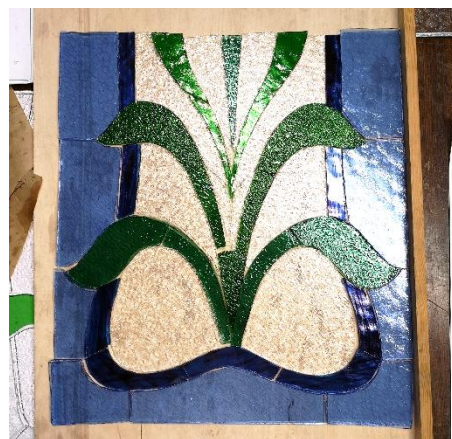
Il. 310. Wycięte szkła do rekonstruowanej kwatery witrażowej IIc z kamienicy przy ul. Poniatowskiego 1 (Fot. Adam Kaźmierczak).

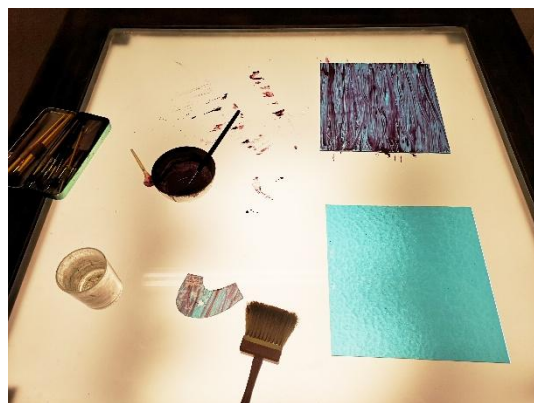
Il. 311. Malarska imitacja fioletowych smug na błękitnym szkłe transparentną farbą szklwną ETC 77 436 (Fot. Adam Kaźmierczak).

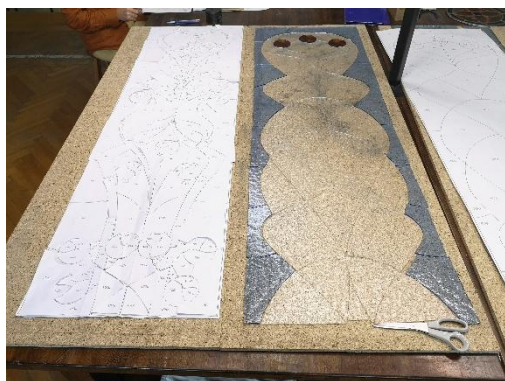
Il. 312. Wycinanie szkieł do rekonstruowanej kwatery witrażowej II2b z kamienicy przy ul. Poniatowskiego 1 (Fot. Adam Kaźmierczak).

W oknie II półpiętra zastosowano podobny zestaw materiałów, z pewnymi modyfikacjami wynikającymi ze specyfiki kompozycji. Do wykonania żółcieni ornamentowej, stanowiącej bazę do fusingu (zob. podrozdział 3.4.6.), użyto szkła antycznego Jasło 111-1 i Spectrum 110-4S-AG Light Amber Solid Transparent. Partie ametystowe wykonano ze szkła katedralnego Wissmach 135 mystic. Do czerwonych taśm zastosowano szkło warstwowe Jasło szkło antyczne 6 – kadmowe 608 P (Il. 312, 313).

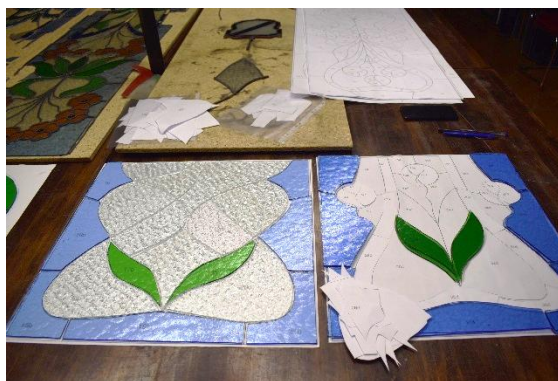
Il. 313. Wycinanie szkieł do rekonstruowanych kwater witrażowych II1b i c z kamienicy przy ul. Poniatowskiego 1 (Fot. Adam Kaźmierczak).

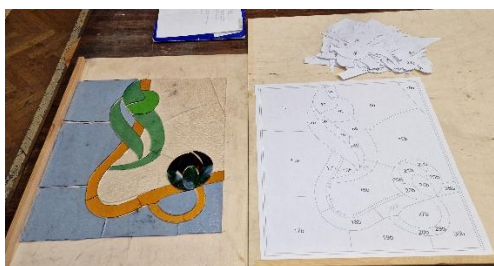
Il. 314. Wycinanie szkieł do rekonstruowanej kwatery witrażowej III1a z kamienicy przy ul. Poniatowskiego 1 (Fot. Adam Kaźmierczak).

W oknie III półpiętra do rekonstrukcji i uzupełnień dodatkowo wykorzystano szkło mącone bursztynowo-brązowe Wissmach 199LL oraz szkło mącone zielono-białe Wissmach 100 SP (Il. 314, 315).

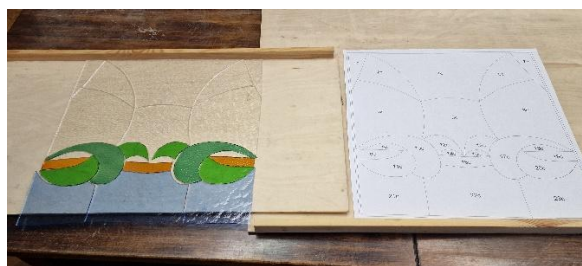
Il. 315. Wycinanie szkieł do rekonstruowanej kwatery witrażowej III1b z kamienicy przy ul. Poniatowskiego 1 (Fot. Adam Kaźmierczak).

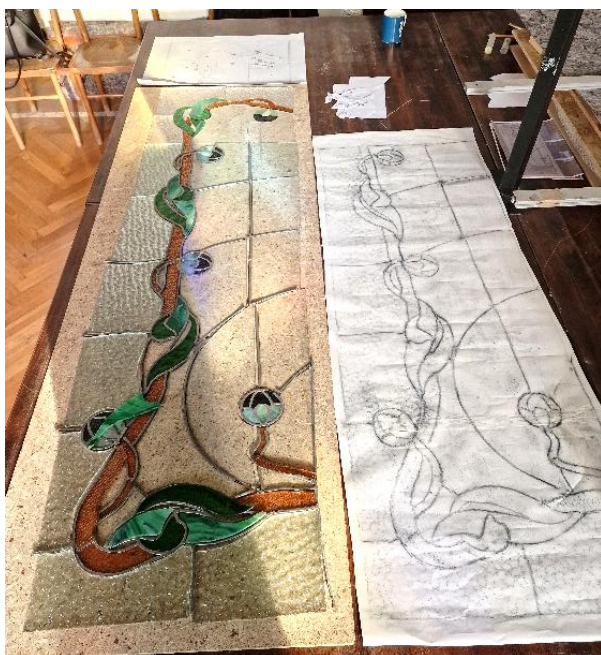
Il. 316. Wycinanie szkielek do aranżacji górnej części kwatery witrażowej IV2a z kamienicy przy ul. Poniatowskiego 1 (Fot. Adam Kaźmierczak).

W oknie IV półpiętra w rekonstrukcjach zastosowano także szkło mącone zielono-białe Spectrum 327-6 ST, zielono-białe Spectrum 6022-82 CC oraz ornamentowe bursztynowo-brązowe K27-83 NG, którego smugi zostały namalowane transparentną farbą szklwną rubinową ETC 77436 i wypalone w piecu w temperaturze 620°C (Il. 316–318).

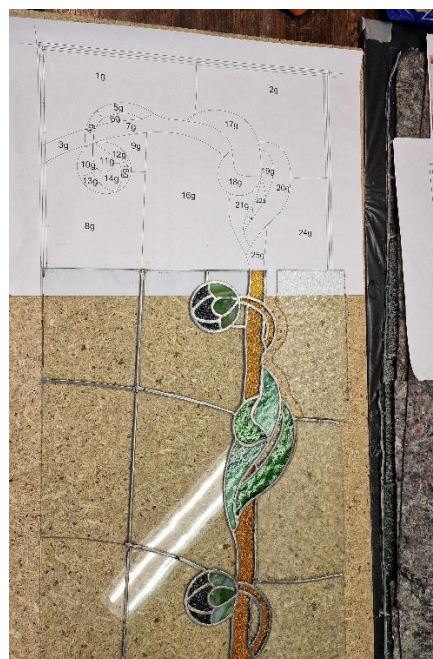
Il. 317. Przygotowany karton do aranżacji górnej części kwatery witrażowej IV2c z kamienicy przy ul. Poniatowskiego 1 (Fot. Adam Kaźmierczak).

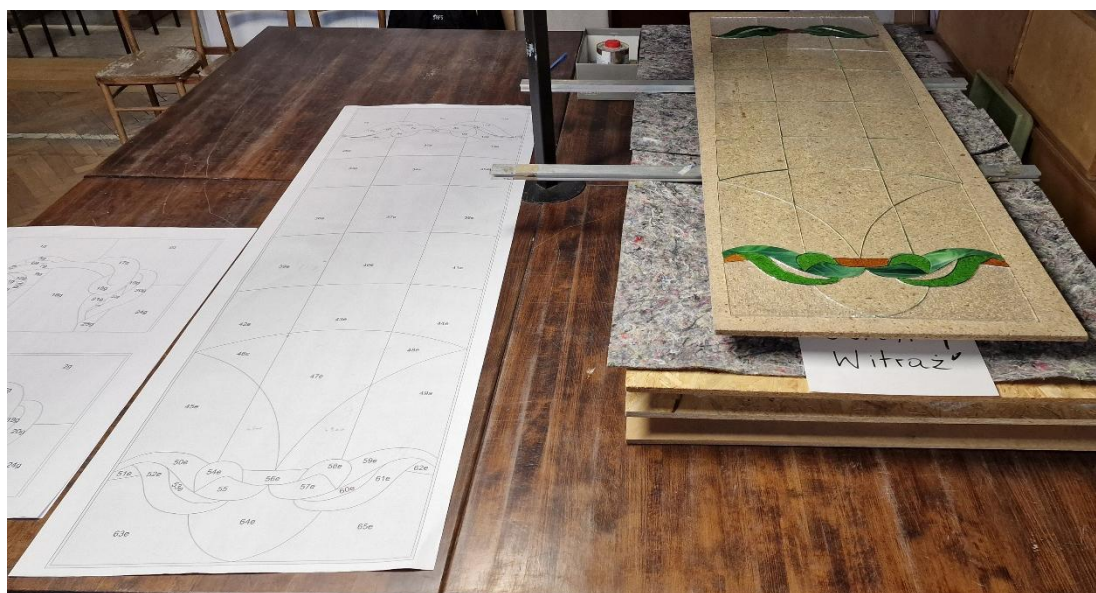
Il. 318. Wycinanie szkielek do aranżacji kwatery witrażowej IV2b z kamienicy przy ul. Poniatowskiego 1 (Fot. Adam Kaźmierczak).

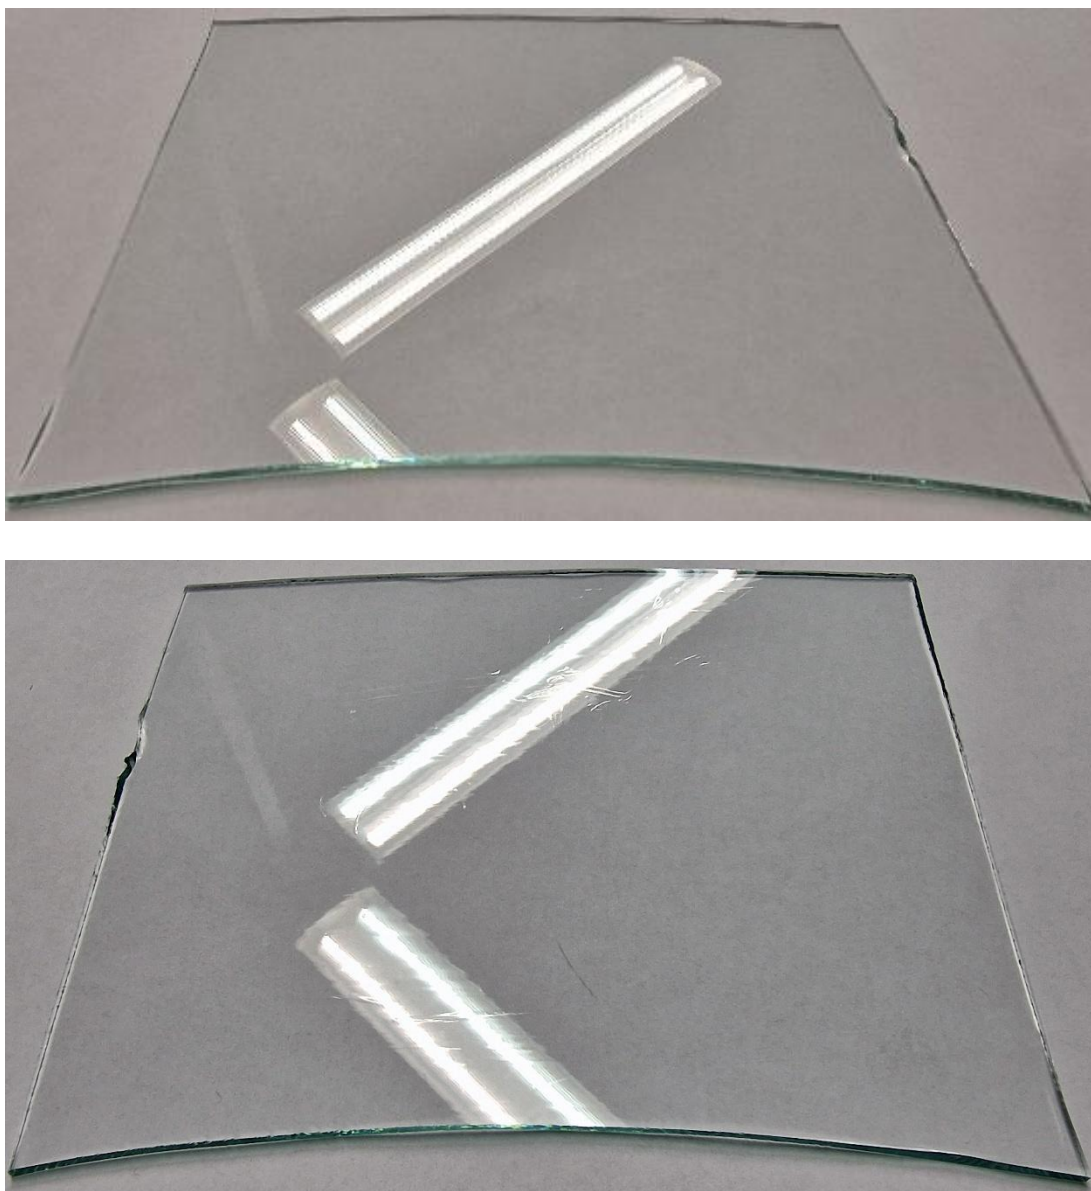
Il. 319. Zestawienie szkła okiennego float przed trawieniem na górze i po trawieniu kwasem fluorowodorowym na dole (Fot. Adam Kaźmierczak).

Do uzupełnienia bezbarwnego szkła okiennego o lekko przewalcowanej fakturze zastosowano szkło float o grubości 3 mm. W celu uzyskania delikatnych nierówności powierzchni poddano je działaniu 30% kwasu fluorowodorowego. Zachowując szczególną ostrożność, kwas наносzono pod dygestorium szerokim pędzlem na obie strony tafli, prowadząc go równoległymi pociągnięciami. Po upływie około 5 minut powierzchnię szkła spłukiwano wodą, a następnie osuszano (Il. 319).

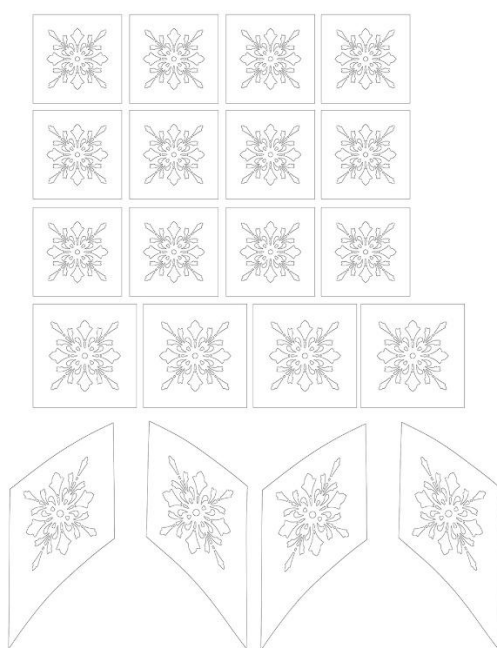
Rys. 5. Wzory rozetek przygotowane w programie AutoCAD (Rys. Adam Kaźmierczak).

W pierwszym etapie opracowano szablony rozetek na podstawie fotografii obiektu wykonanych przed remontem. Rysunki przygotowano w programie AutoCAD, a następnie wzory wycięto na ploterze na grubej folii samoprzylepnej (Rys. 5).

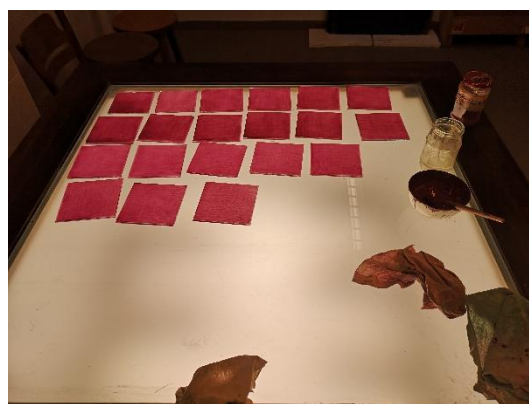
Il. 320. Malowanie podkładów szklanych farbami szklivnymi (Fot. Adam Kaźmierczak).

Do realizacji użyto szkła okiennego typu float o grubości 3 mm, w większości w formacie 12 × 12 cm. Taflę pokryto farbami szklivnymi w dwóch warstwach, z których każda była osobno wypalana w piecu witrażowym w temperaturze 610°C. Pierwszą warstwę stanowiła rubinowa farba ETC 77 436, natomiast drugą – czerwona farba ETC 17 395. Tak przygotowane podkłady posłużyły do dalszej obróbki: naklejono na nie wzory rozetek, po czym przeprowadzono piaskowanie z użyciem korundu o frakcji 220 µm (Il. 320–322).

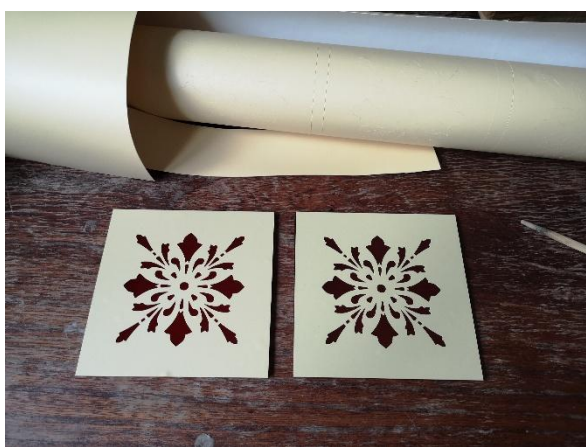
Il. 321. Przyklejanie folii na szkło z wyciętymi wzorami rozetek (Fot. Adam Kaźmierczak).

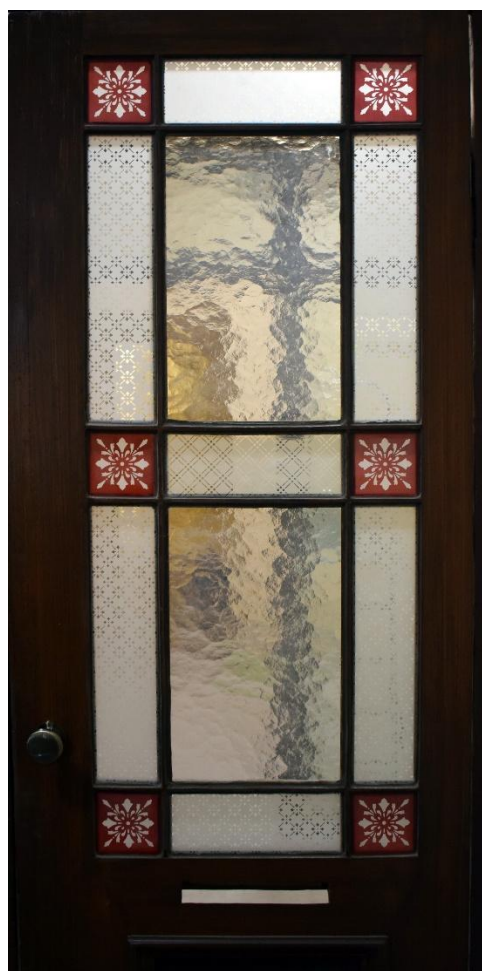
Il. 322. Przykładowe drzwi kamienicy przy ul. Mickiewicza 57 po montażu rozetek (Fot. Adam Kaźmierczak).

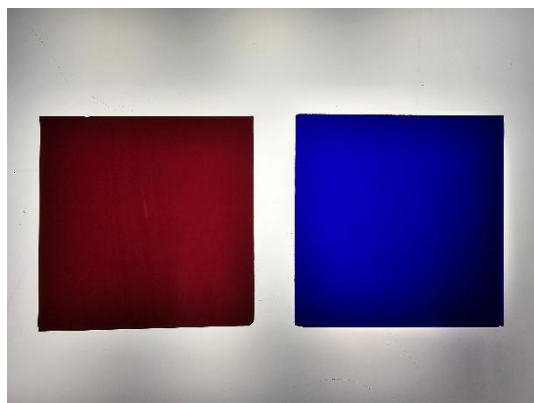
Il. 323. Po lewej rubinowe i kobaltowe szkło powłokowe, po prawej przyklejanie folii z wyciętymi wzorami rozetek (Fot. Adam Kaźmierczak).

Dla porównania oraz w celach technologicznych wykonano również przykładowe rozetki piaskowane na kobaltowym i rubinowym szkłe powłokowym. Pozwoliło to zestawić efekt uzyskany na szkłe barwionym powłokowo w hucie z rezultatem osiągniętym na szkłe podmalowanym, zastosowanym ostatecznie w realizacji (Il. 323–324).

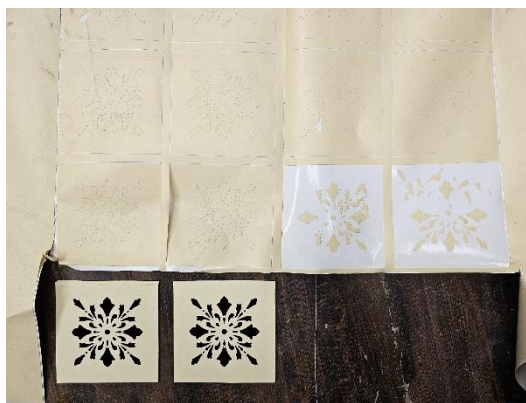
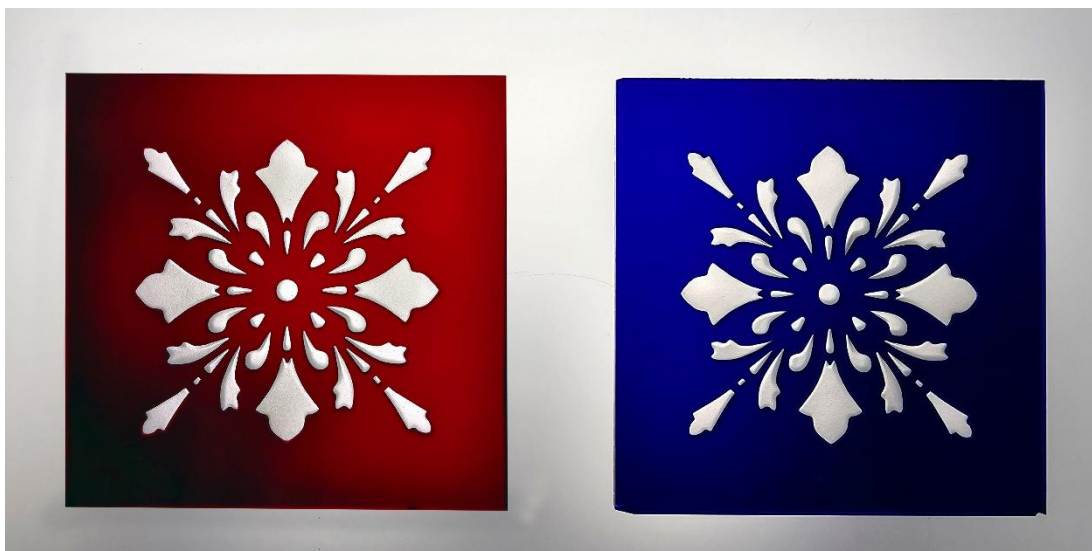
Il. 324. Wypiaskowane rozetki na rubinowym i kobaltowym szkłe powłokowym  
(Fot. Adam Kaźmierczak).

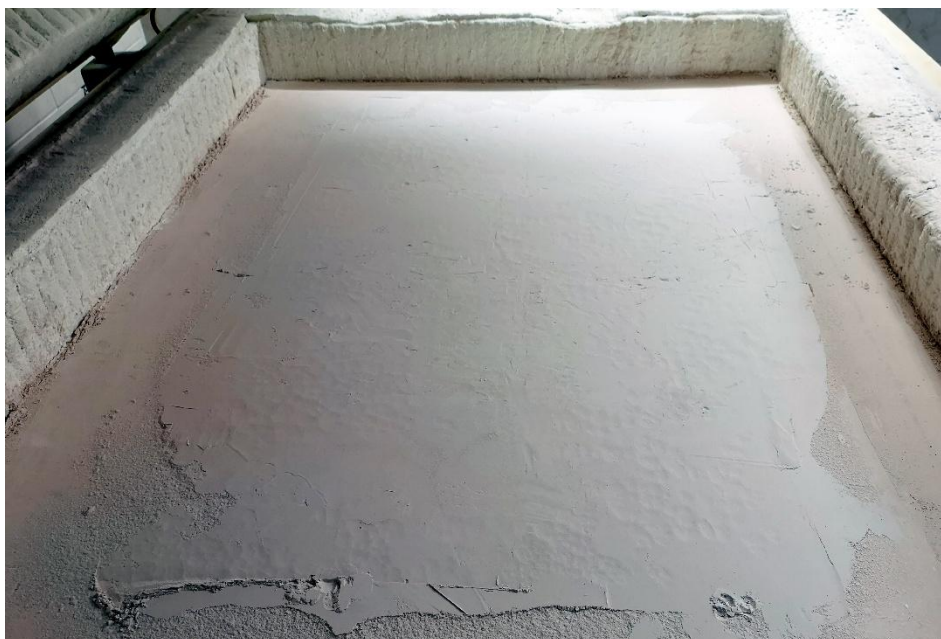
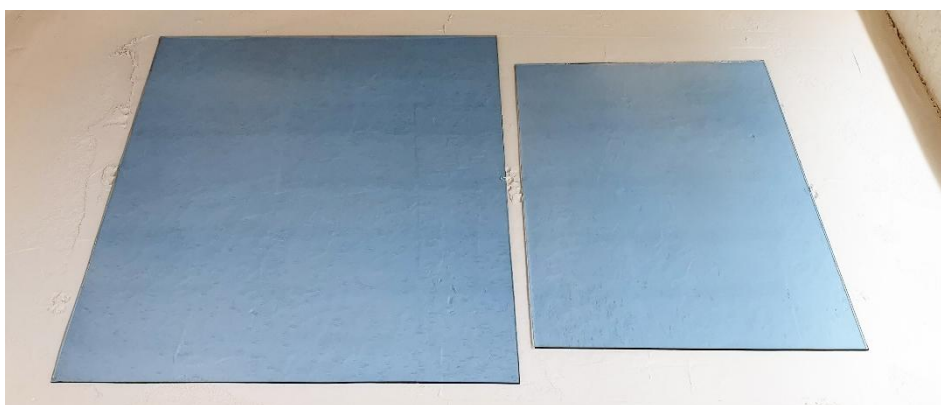
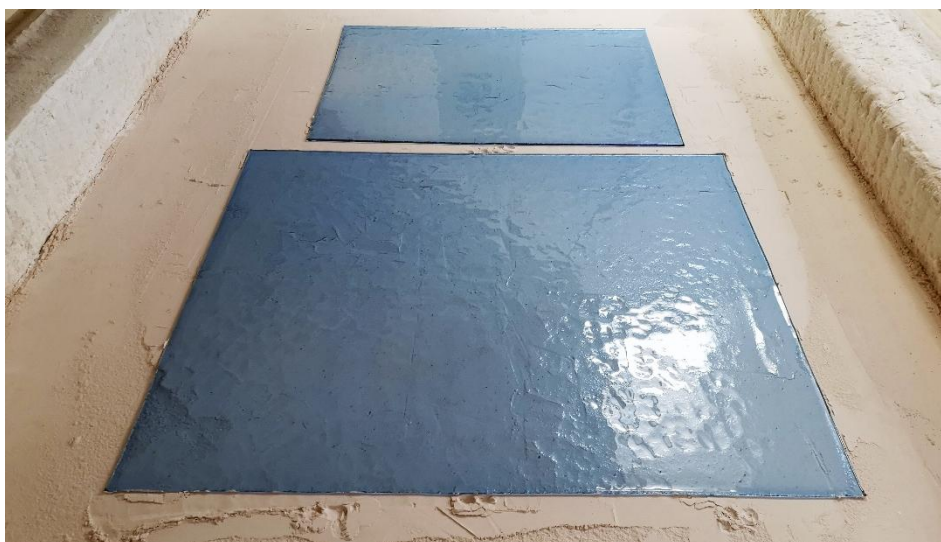
Il. 326. Etapy termoformowania szkła antycznego na fakturę szkła katedralnego, od lewej: separator z odbitą fakturą szkła katedralnego; ułożone tafle przed wypałem; tafle po wypaleniu (Fot. Adam Kaźmierczak).

Szkło katedralne ma charakterystyczną nierównomierną strukturę powierzchni w formie pofalowań i nieregularnych płytszych oraz głębszych kresek, przypominających zarysowania. Do uzupełnienia ubytków jasnoblękitnego szkła użyto ręcznie dmuchane szkło antyczne z huty Jasło<sup>396</sup> (numer katalogowy koloru 309-1), nieprzystosowane do pracy w technice termoformowania. Tego typu szkło przy źle dobranym programie odkształcania podatne jest na proces dewitryfikacji (odszklenia, krystalizacji szkła), czyli wypalenia warstwy wierzchniej, co ujawnia się w postaci pomarszczenia lub nieregularnego zmatowienia<sup>397</sup>.

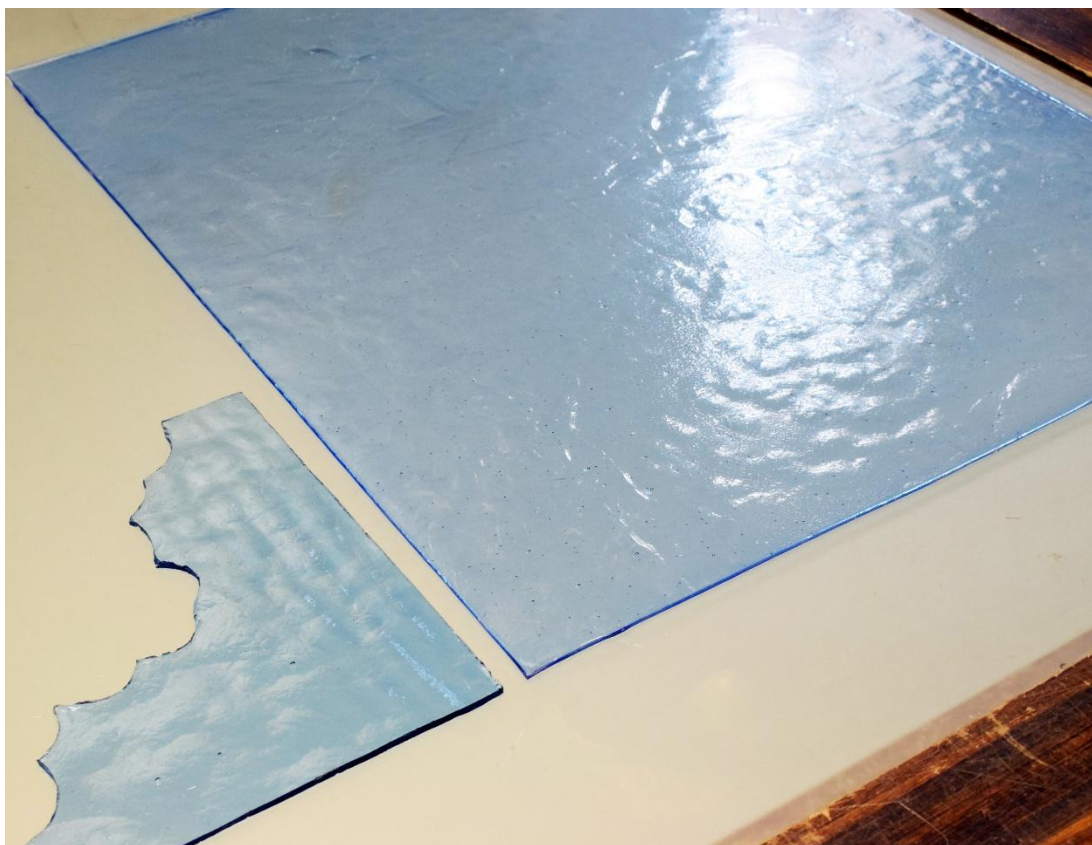
Il. 327. Zestawienie oryginalnego szkła katedralnego (po lewej) z odtworzoną fakturą ze szkła antycznego (po prawej) (Fot. Adam Kaźmierczak).

W trakcie prac przy dwóch zespołach witraży z kamienic przy ul. Poniatowskiego 1 i ul. Jagiellończyka 6, jeden z wielu problemów dotyczył doboru szkła do uzupełnień ubytków i częściowych rekonstrukcji. Brakowało jasnoblękitnego szkła katedralnego, zielonego i żółtego szkła ornamentowego o nieregularnych wklęsłych gruzełkach, bezbarwnego szkła o nieregularnych wypukłych krakelurach<sup>395</sup> oraz czerwonych małych okrągłych kaboszonów. Szkło katedralne zasadniczo jest obecnie możliwe do zdobycia w dość szerokiej gamie barwnej, jednak odcienie błękitów w tym przypadku znacząco odbiegały od oryginalnego koloru. Jeżeli chodzi o szkło ornamentowe, to nie znaleziono podobnego wzoru.

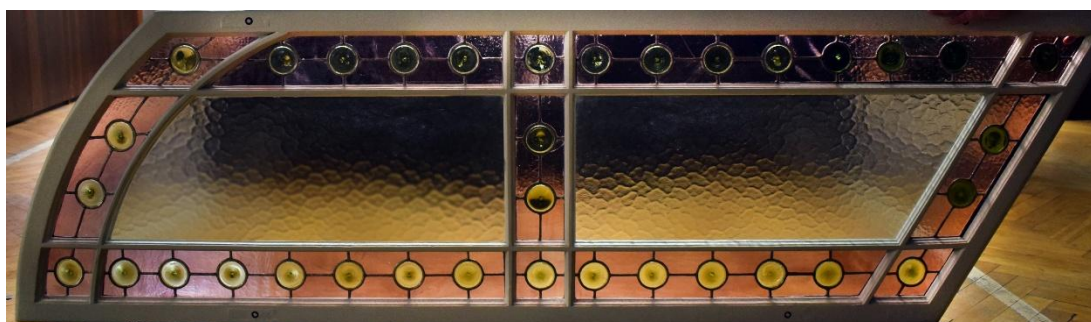
Il. 328. Zestawienie oryginalnego szkła ornamentowego o wypukłych krakelurach (po prawej) z odtworzoną fakturą ze szkła typu Float (po lewej). Skrzydło okienne kamienicy przy ul. Jagiellończyka 6 w trakcie oszklenia po pracach konserwatorskich i restauratorskich (Fot Adam Kaźmierczak).

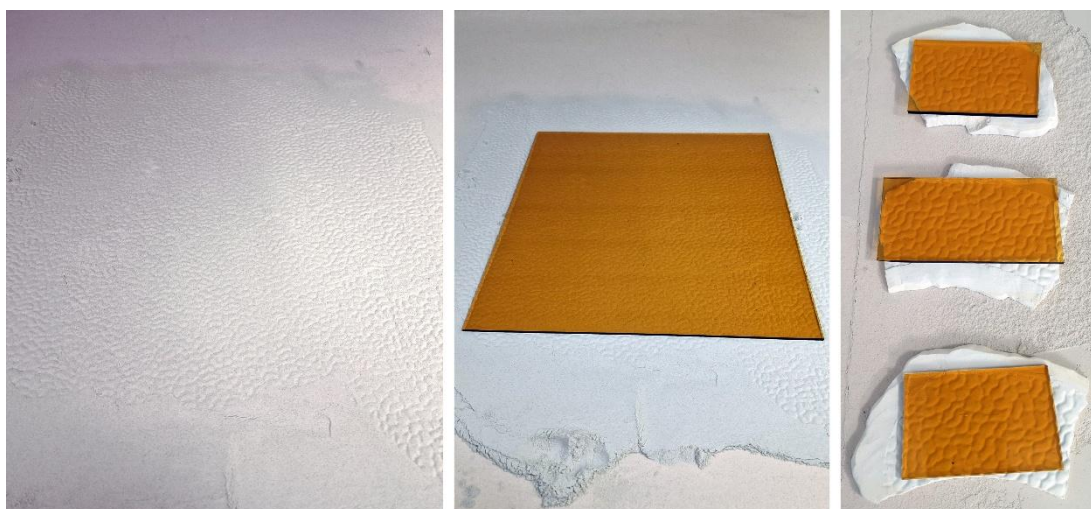
Il. 329. Etapy termoformowania szkła (Spectrum) System 96 na fakturę szkła ornamentowego o nieregularnych wklęsłych gruzełkach, od lewej: separator z odbitą fakturą szkła ornamentowego; ułożona tafla przed wypałem; małe tafle szkła ułożone na negatywowych odlewach z gipsu ceramicznego z mączką kwarcową (Fot. Adam Kaźmierczak).

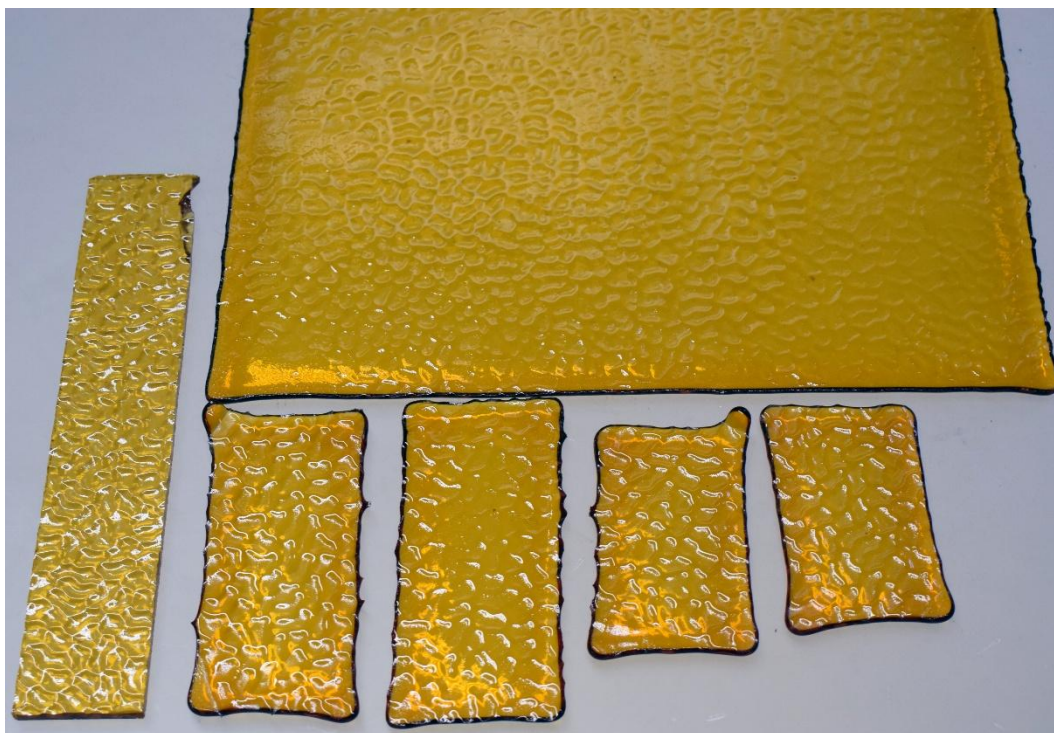
Il. 330. Zestawienie oryginalnego żółtego szkła ornamentowego (po lewej) z odtworzoną fakturą ze szkła (Spectrum) System 96: u góry tafla po formowaniu na separatorze, na dole cztery małe kawałki po formowaniu na odlewach z gipsu ceramicznego (Fot. Adam Kaźmierczak).

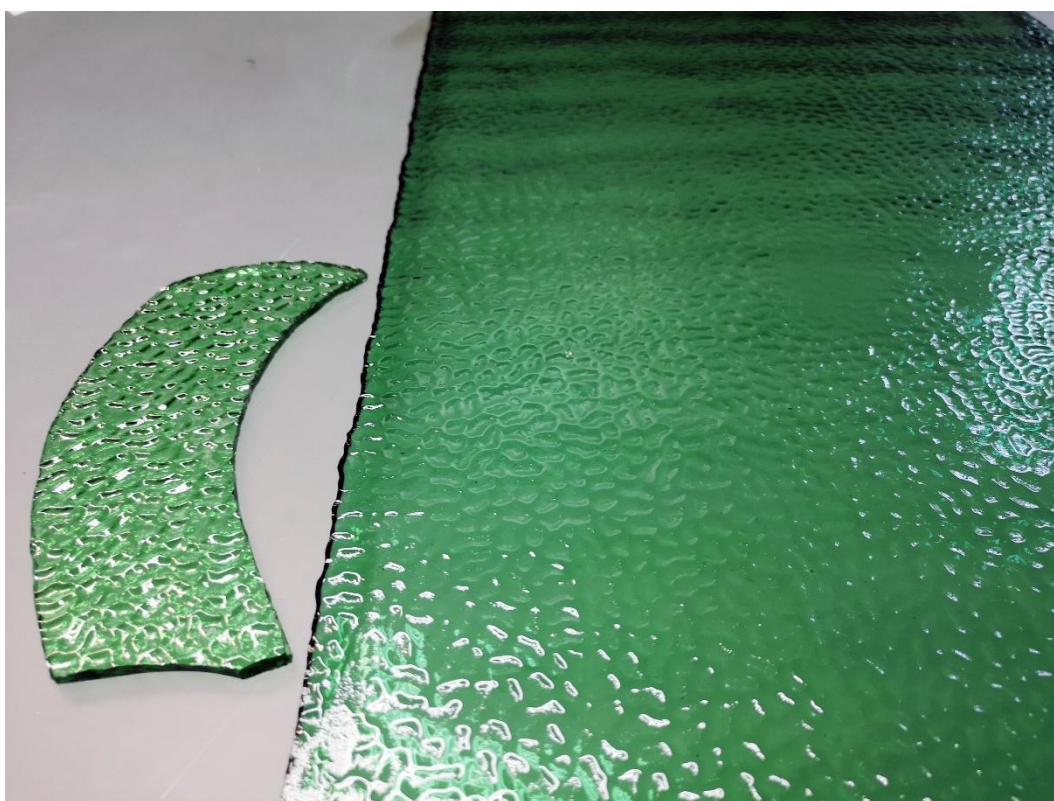
Il. 331. Zestawienie oryginalnego zielonego szkła ornamentowego (po lewej) z odtworzoną fakturą ze szkła (Spectrum) System 96 (po prawej) po formowaniu na separatorze (Fot. Adam Kaźmierczak).

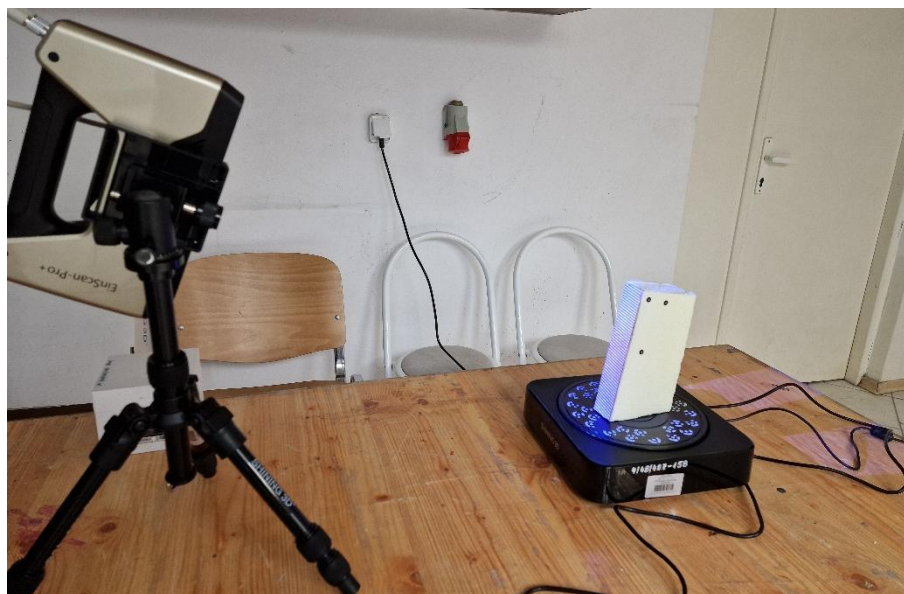
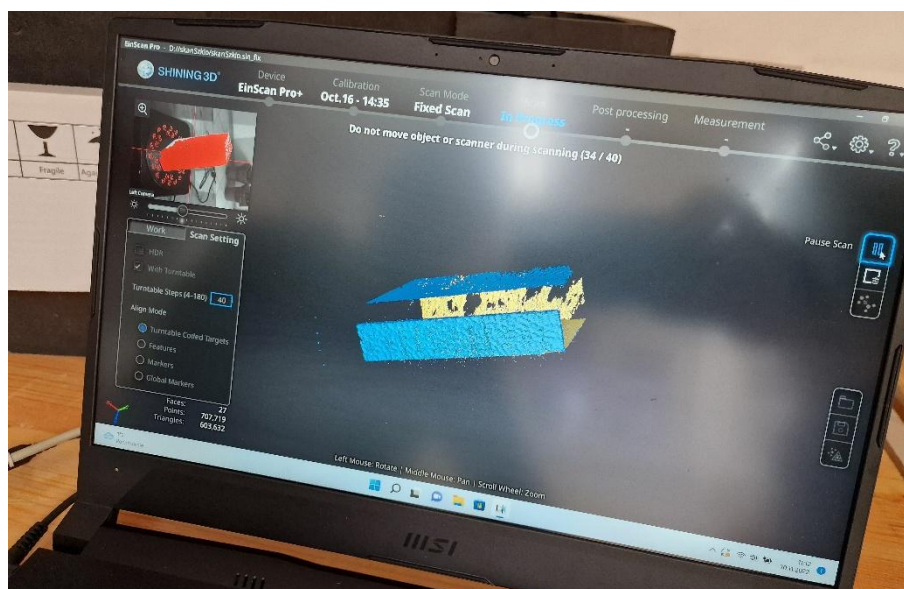
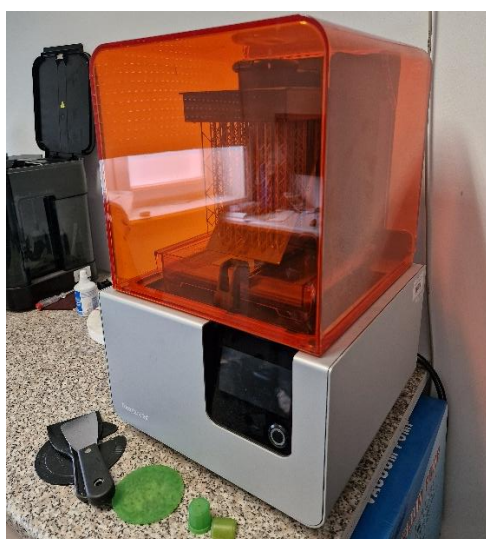
Il. 332. Etapy tworzenia modelu szkła 3D, od lewej: skan fragmentu szkła ornamentowego; widok procesu skanowania w programie komputerowym; druk modelu żywicznego (Fot. Adam Kaźmierczak).

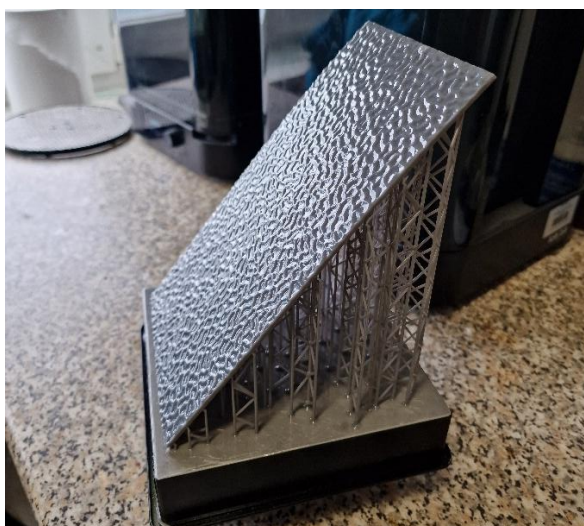
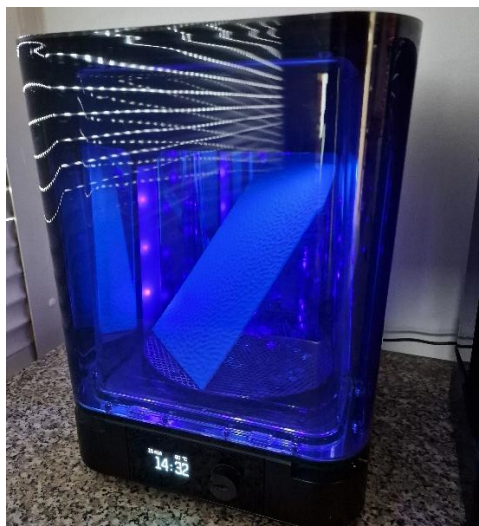
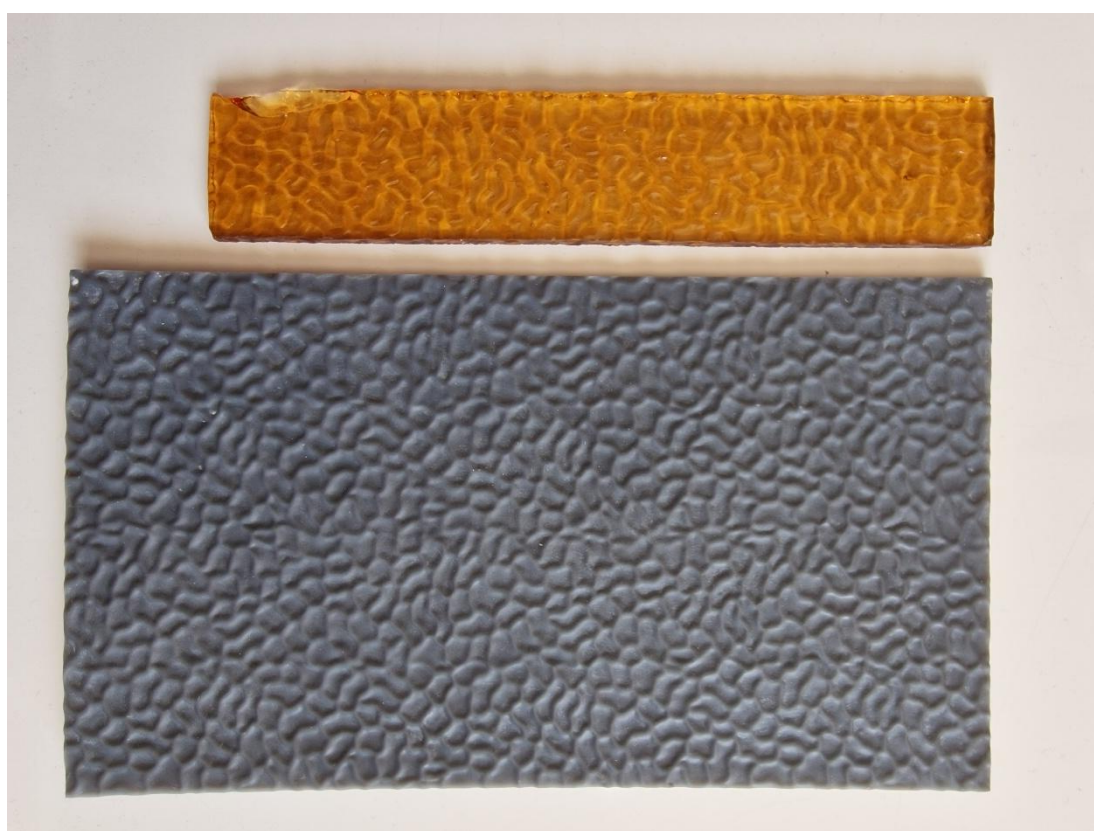
Il. 333. Etapy tworzenia modelu szkła 3D, od lewej góry: wydruk żywiczny modelu; utwardzanie modelu w świetle UV; zestawienie fragmentu oryginalnego szkła ornamentowego z gotowym modelem żywicznym (Fot. Adam Kaźmierczak).

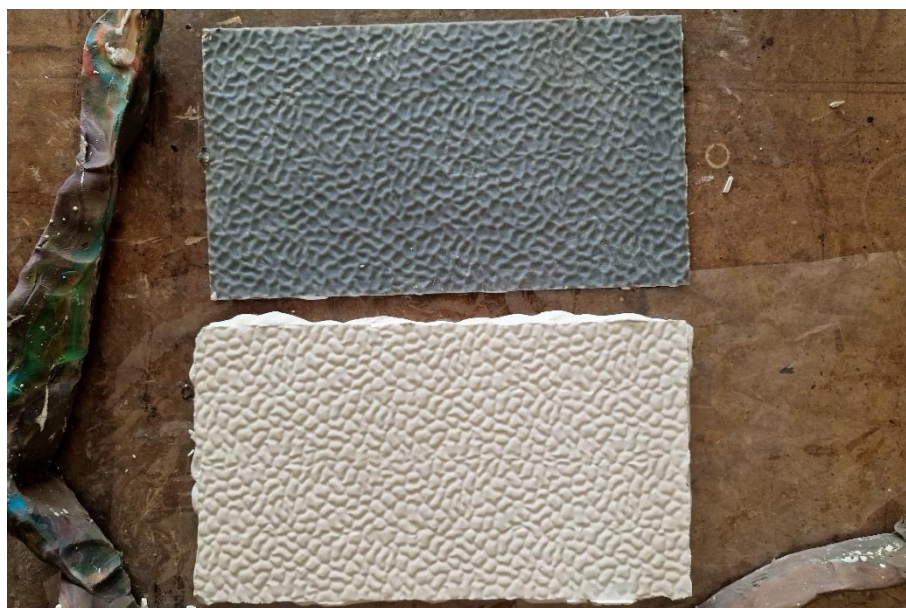
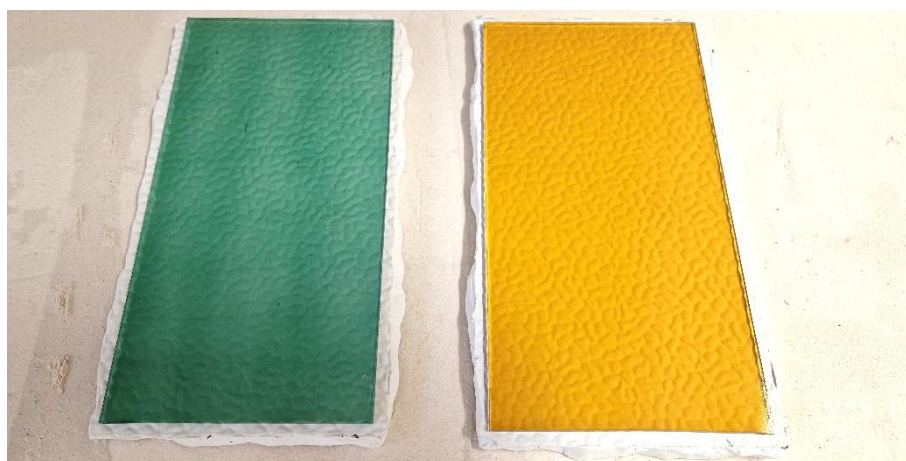
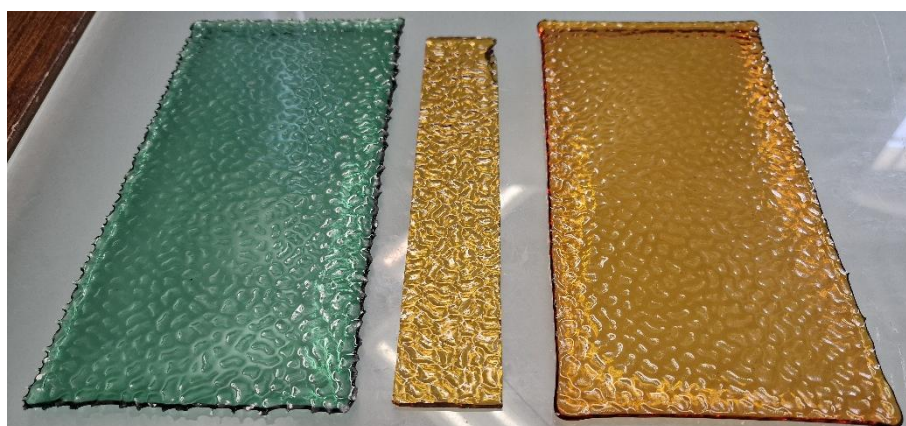
Il. 334. Etapy odtworzenia szkła z żywicznego modelu 3D, od góry: żywiczny model z negatywowym odlewem z gipsu ceramicznego z mączką kwarcową; ułożone tafle szkła na formach negatywowych w piecu; zestawienie oryginalnego szkła ornamentowe (pośrodku) z odtworzonymi taflami (po bokach) (Fot. Adam Kaźmierczak).
