**UNIWERSYTET  
MIKOŁAJA KOPERNIKA  
W TORUNIU**

**Problematyka technologii i konserwacji witraży oraz oszkleń ozdobnych  
w kamienicach toruńskich z końca XIX i początku XX wieku**

Praca doktorska w dziedzinie sztuki  
w dyscyplinie sztuki plastyczne i konserwacja dzieł sztuki

Toruń 2026

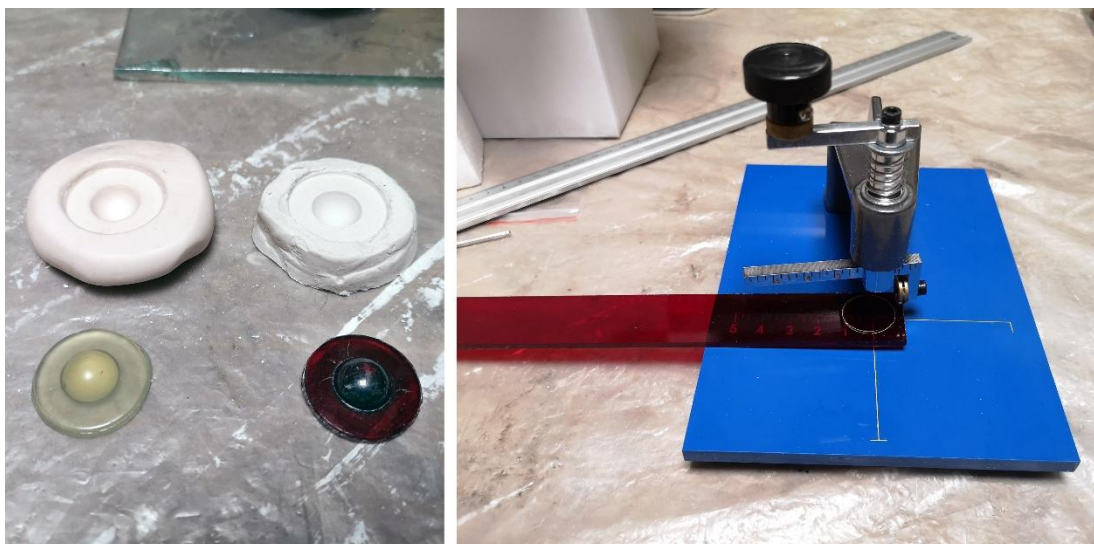
Il. 335. Etapy odtwarzania czerwonych kaboszonów od lewej: silikonowy i gipsowy (ceramiczny) odlew kaboszonu; wycinanie szklanych krążków (Fot. Adam Kaźmierczak).

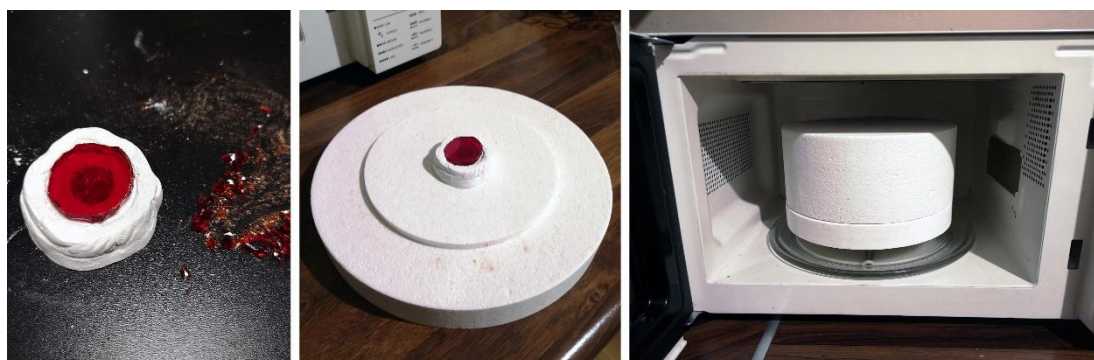
Il. 336. Etapy odtwarzania czerwonych kaboszonów od lewej: forma gipsowa wypełniona szkłem; forma ze szkłem ustawiona na podstawce HotPotu; zamknięty HotPot w kuchence mikrofalowej przed wypałem szkła (Fot. Adam Kaźmierczak).

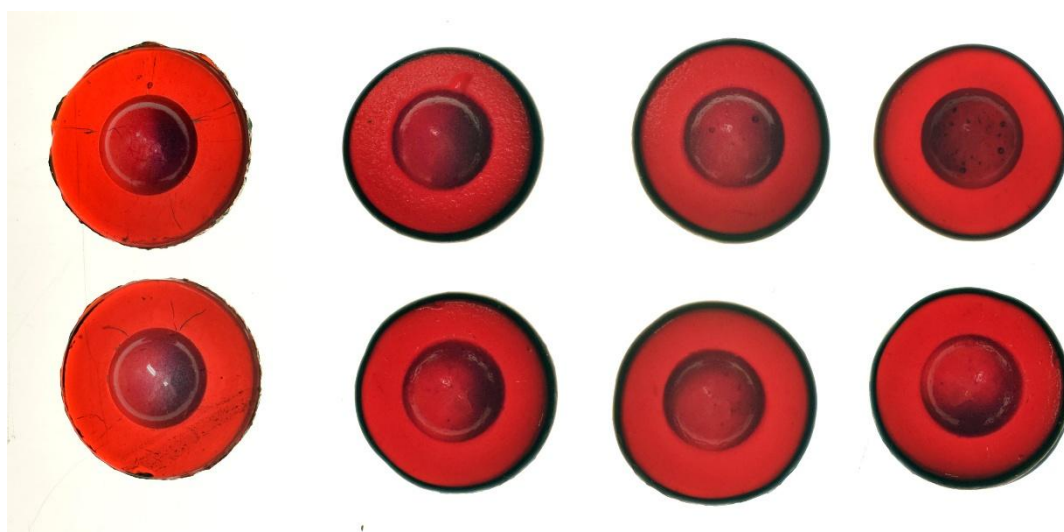
Il. 337. Zestawienie oryginalnych dwóch czerwonych kaboszonów (pierwsza kolumna po lewej) z odtworzonymi (w trzech kolumnach po prawej) (Fot. Adam Kaźmierczak).

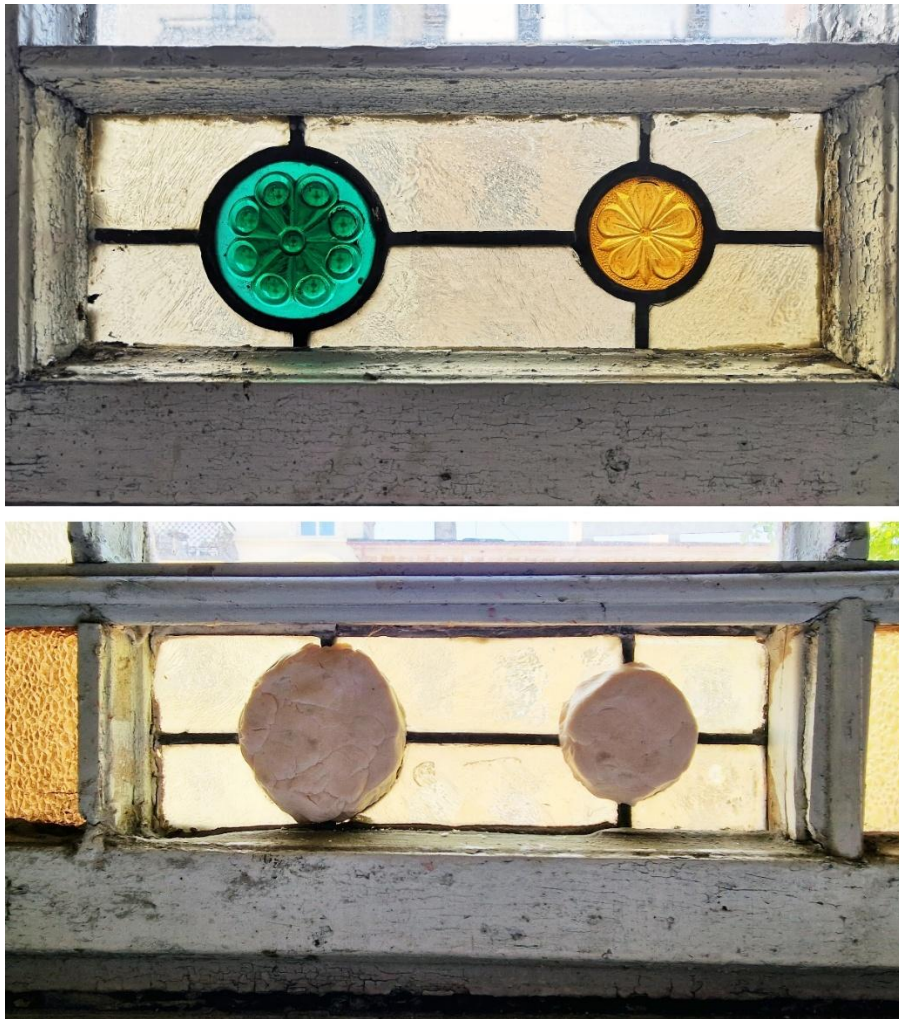
Il. 338. Etapy odtwarzania szmaragdowej i żółtej rozetki, od góry: rozetki znajdujące się w kwaterze okna; gęsty silikon dentystyczny nałożony na szklane detale (Fot. Adam Kaźmierczak).

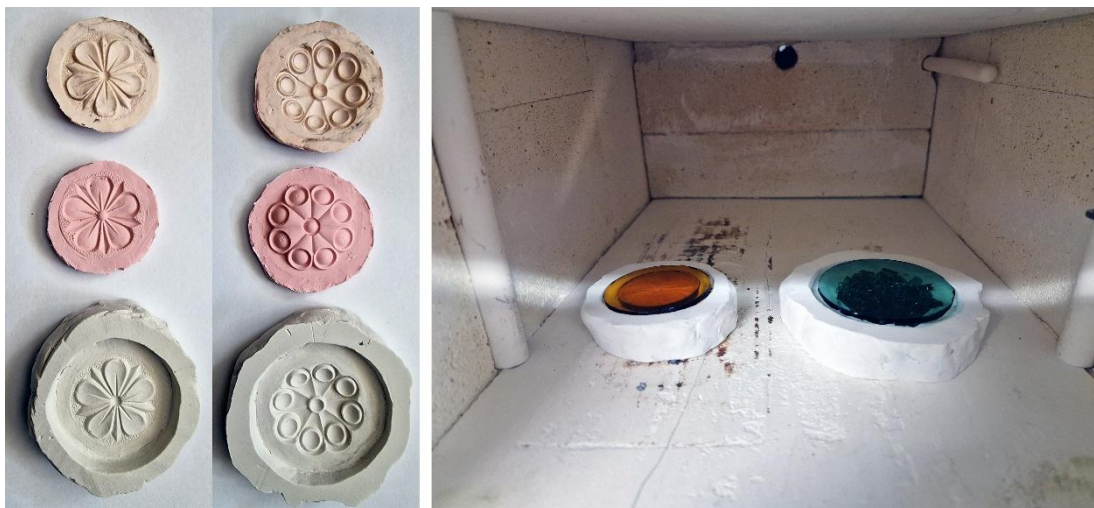
Il.339. Etapy odtwarzania szmaragdowej i żółtej rozetki, od lewej: odlewy rozetek – patrząc od góry: negatywy z gęstego silikonu dentystycznego, pozytywy z silikonu formierskiego oraz odlewy negatywowe z gipsu ceramicznego z mączką kwarcową; formy gipsowe ze szkłem umieszczone w piecu przed wypaleniem (Fot. Adam Kaźmierczak).

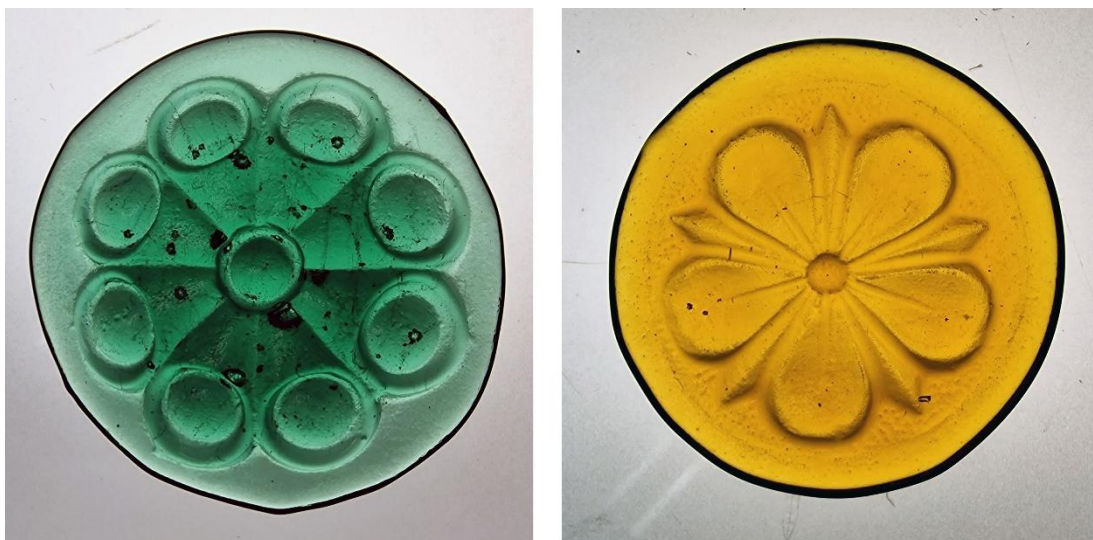
Il. 340. Odtworzona szmaragdowa i żółta rozetka (Fot Adam Kaźmierczak).

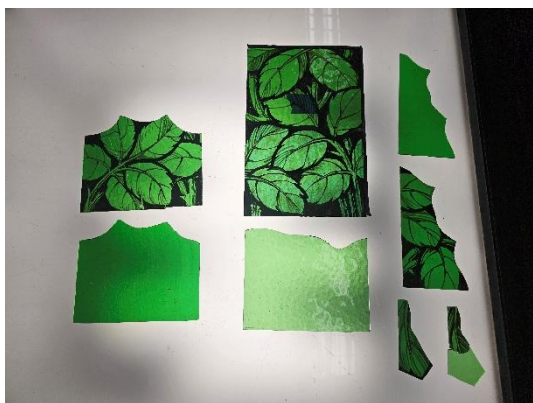
Il. 341. Szkła przygotowane do malowania farbą konturową. Witraże z budynku przy Placu Rapackiego 1 (Fot. Adam Kaźmierczak).

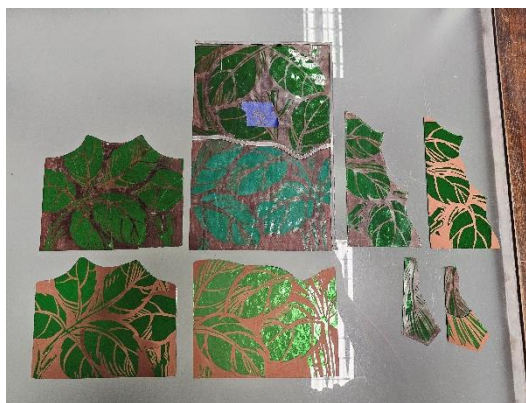
Il. 342. Malowanie farbą konturową ubytków liści – przed wypałem. Witraże z budynku przy Placu Rapackiego 1 (Fot. Adam Kaźmierczak).

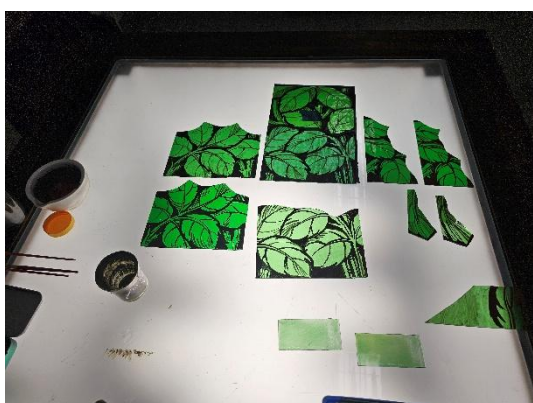
Il. 343. Podmalowywanie szkieł farbami transparentnymi. Witraże z budynku przy Placu Rapackiego 1 (Fot. Adam Kaźmierczak).

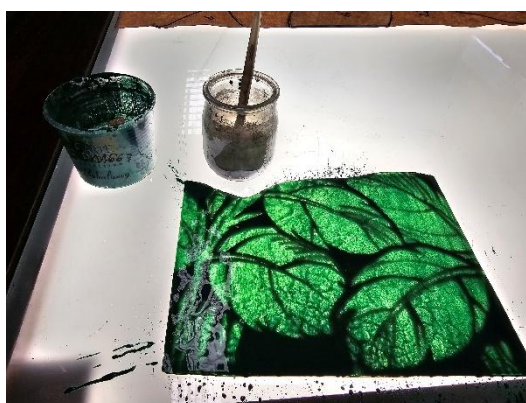
Il. 344. Podmalowywanie szkła zieloną farbą transparentną. Witraże z budynku przy Placu Rapackiego 1 (Fot. Adam Kaźmierczak).

W niektórych partiach szkła w kwaterach skrzydła 2a, w celu lepszego dostosowania uzupełnień do nierównomiernej kolorystyki oryginałów, zastosowano dodatkowe podmalowania. Wykonano je przy użyciu transparentnych farb zielonych ETC 11 667 i P1344, a także lazury srebrzej w paście (Il. 344). Zabieg ten pozwolił subtelnie zróżnicować tonację szkła i lepiej zintegrować partie rekonstruowane z autentyczną substancją zabytku. Wszystkie wymienione podmalowania i farbę konturową utrwalono przez wypał w temperaturze 620°C.

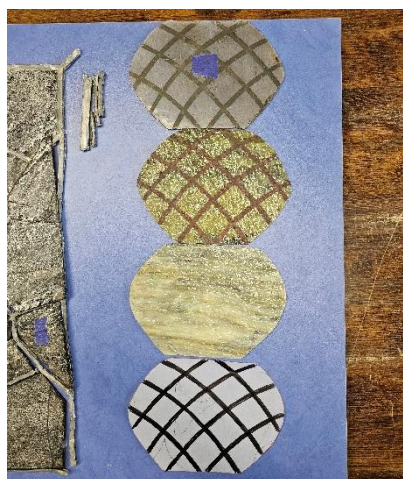
Il. 345. Przygotowanie szkła brzuśca wazonu kwatery 1a, od góry: szkło wtórne, szkło oryginalne, wycięte nowe szkło do rekonstrukcji, szablon do namalowania kratownicy. Witraże z budynku przy Placu Rapackiego 1 (Fot. Adam Kaźmierczak).

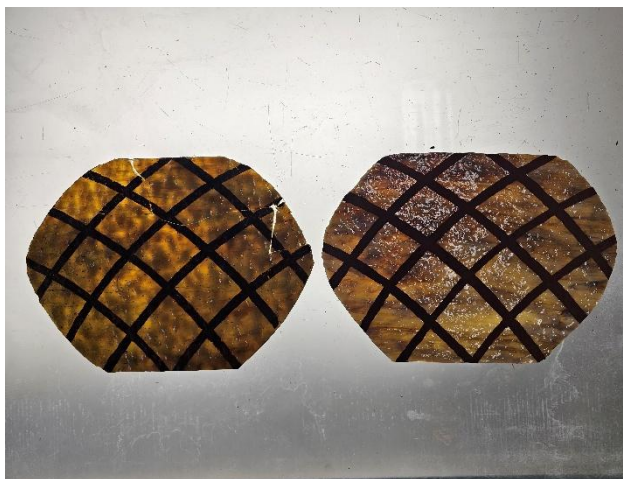
Il. 346. Rekonstrukcja malarska kratownicy brzuśca wazonu z kwatery 1a, po lewej szkło oryginalne, po prawej rekonstrukcja (Fot. Adam Kaźmierczak).

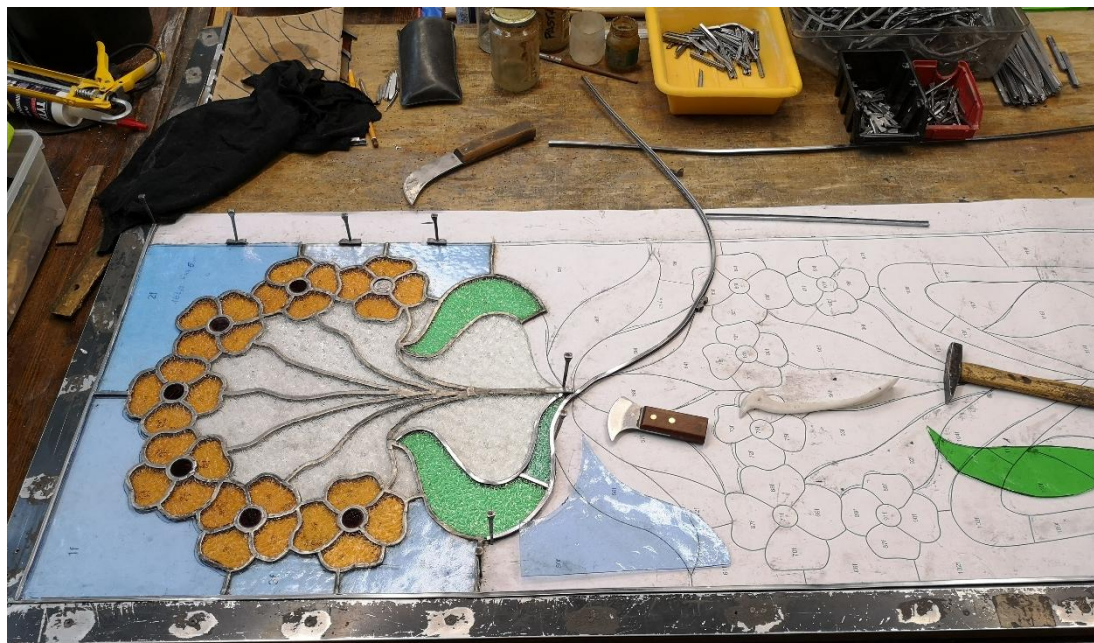
Il. 347. Uzupełnianie i rekonstrukcja listew ołowianych kwatery I2c witraży z kamienicy przy ul. Poniatowskiego 1 (Fot. Adam Kaźmierczak).

Witraże z kamienic przy ul. Jagiellończyka 6 oraz ul. Poniatowskiego 1 były pierwotnie cynowane na całej powierzchni siatki ołowianej, co oznacza, że każda listwa była dodatkowo pokryta warstwą cyny. Rozwiązanie to miało na celu wzmocnienie całej konstrukcji i zwiększenie sztywności oszklenia. Tę samą zasadę zachowano również w trakcie prac konserwatorskich. Cynowanie stosowano zarówno przy miejscowych uzupełnieniach i flekowaniu poszczególnych fragmentów, jak i przy całościowych rekonstrukcjach oraz aranżacjach, dążąc do zachowania zgodności technologicznej z pierwotnym sposobem wykonania witraży (Il. 347–356). Nowe listwy ołowiane tam,

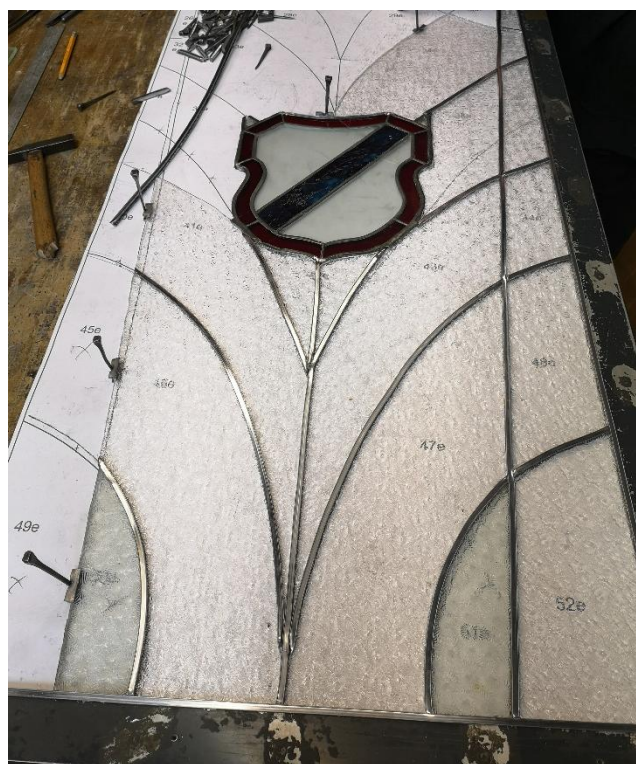
Il. 348. Uzupełnianie i rekonstrukcja listew ołowianych kwatery I2b witraży z kamienicy przy ul. Poniatowskiego 1 (Fot. Adam Kaźmierczak).

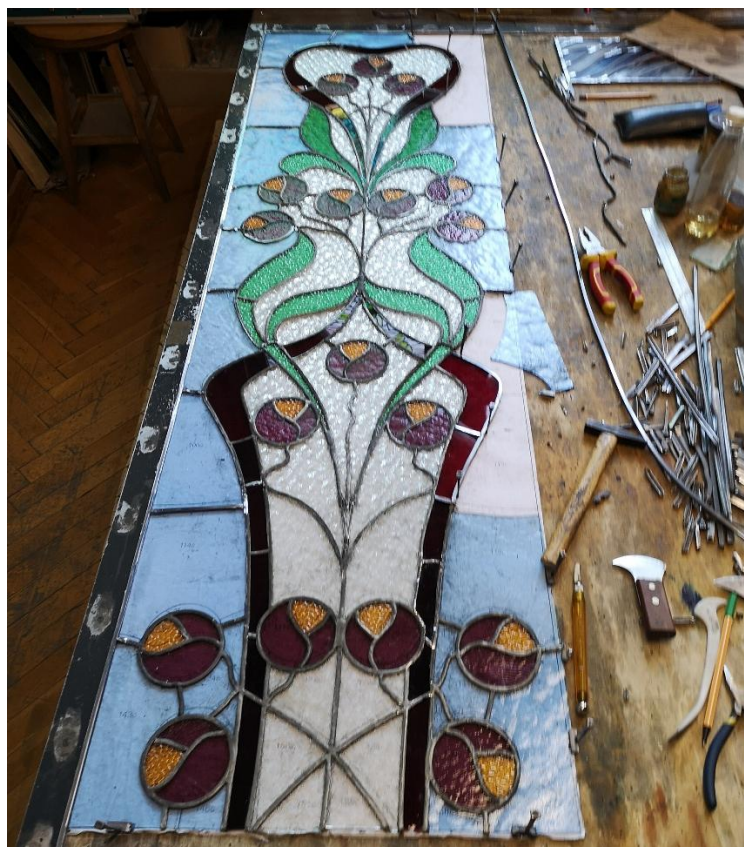
Il. 349. Uzupełnianie listew ołowianych kwatery II2a witraży z kamienicy przy ul. Poniatowskiego 1 (Fot. Adam Kaźmierczak).

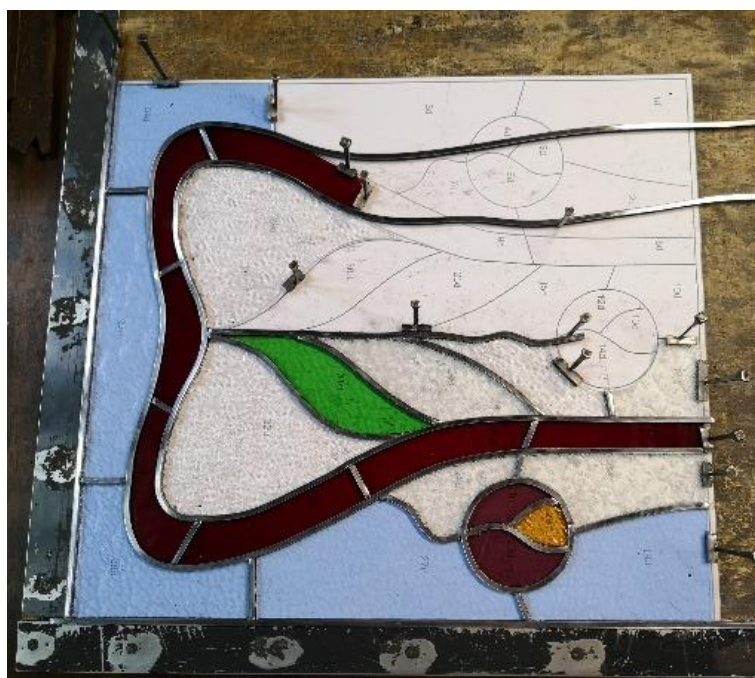
Il. 350. Składanie nowej kwatery II1a witraży z kamienicy przy ul. Poniatowskiego 1 (Fot. Adam Kaźmierczak).

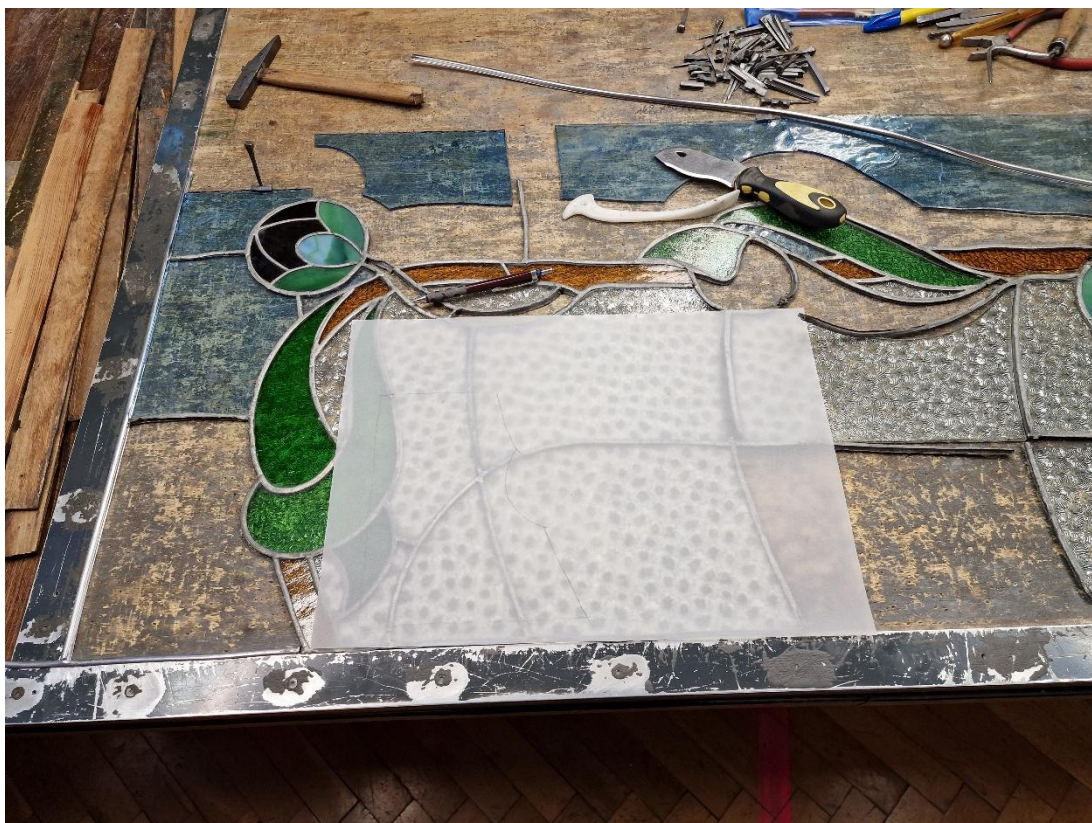
Il. 351. Uzupełnianie listew ołowianych kwatery III2a witraży z kamienicy przy ul. Poniatowskiego 1 (Fot. Adam Kaźmierczak).

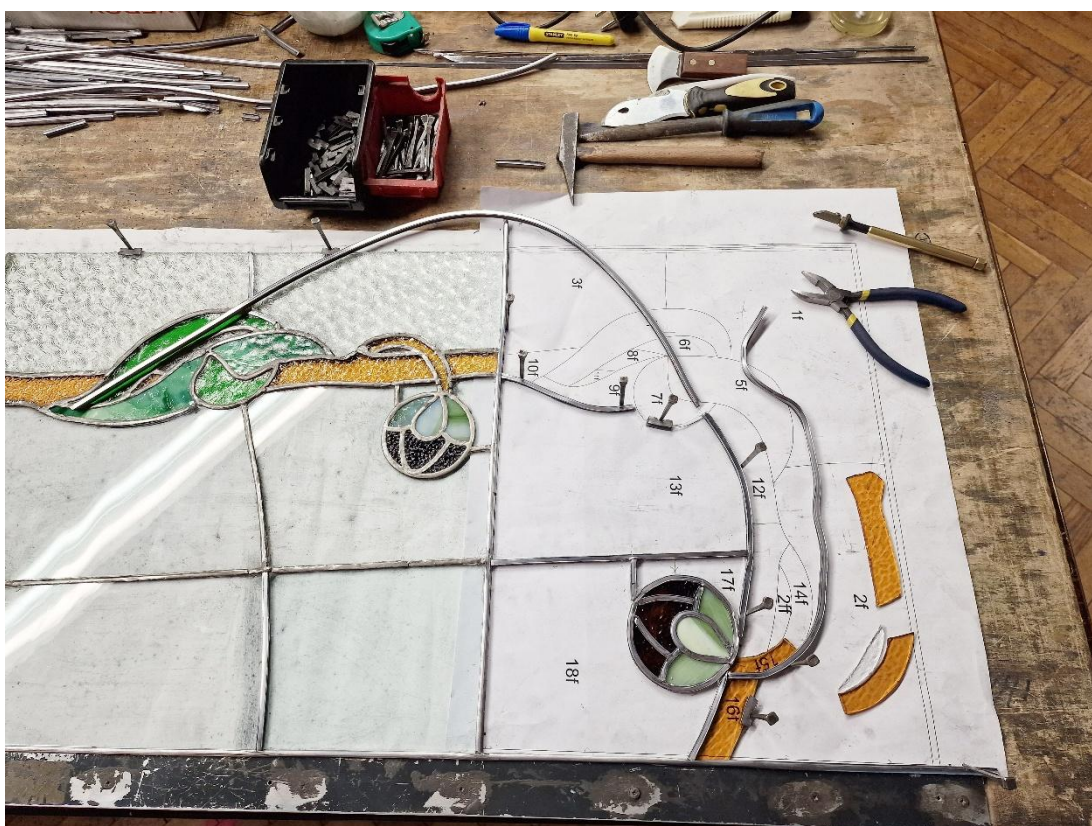
Il. 352. Uzupełnianie listew ołowianych i częściowa aranżacja kwatery IV2a witraży z kamienicy przy ul. Poniatowskiego 1 (Fot. Adam Kaźmierczak).

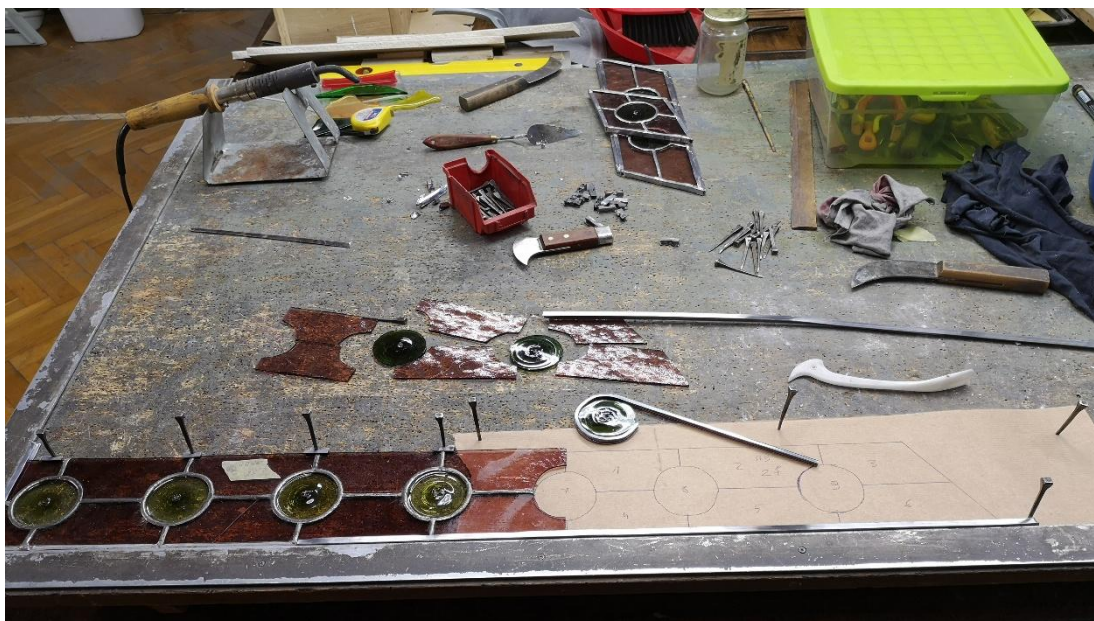
Il. 353. Uzupełnianie listew ołowianych i częściowa rekonstrukcja bordiury gomółkowej witraży z kamienicy przy ul. Jagiellończyka 6 (Fot. Adam Kaźmierczak).

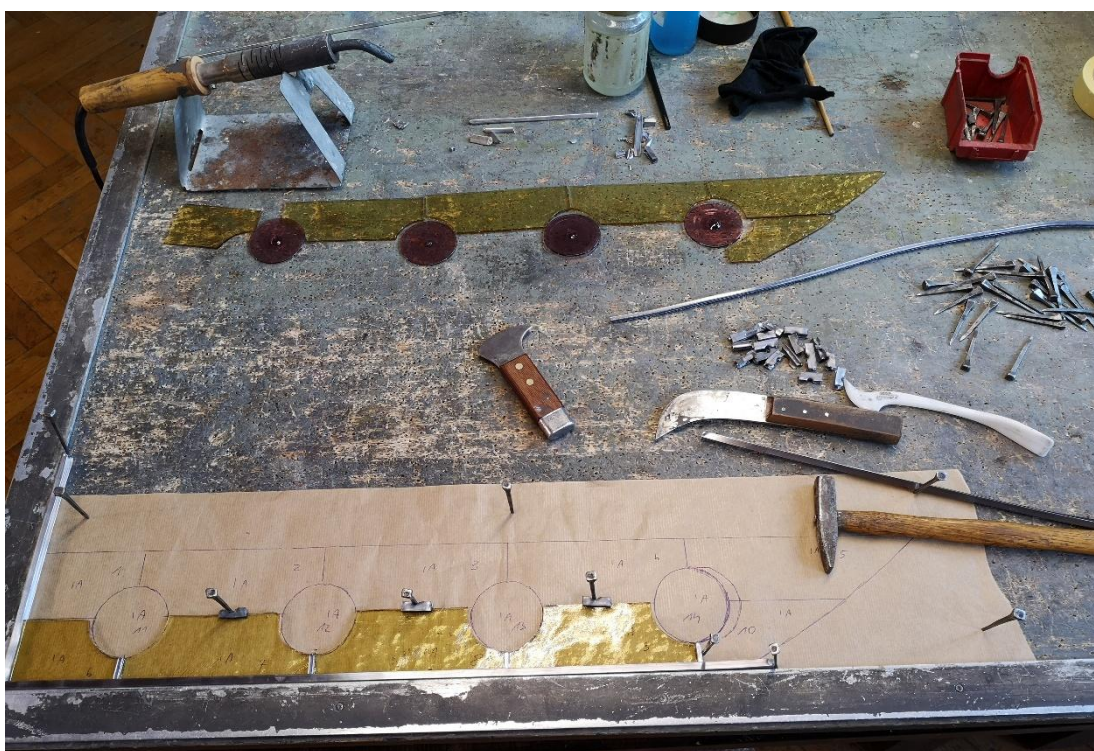
Il. 354. Rekonstrukcja bordiury gomółkowej witraży z kamienicy przy ul. Jagiellończyka 6 (Fot. Adam Kaźmierczak).

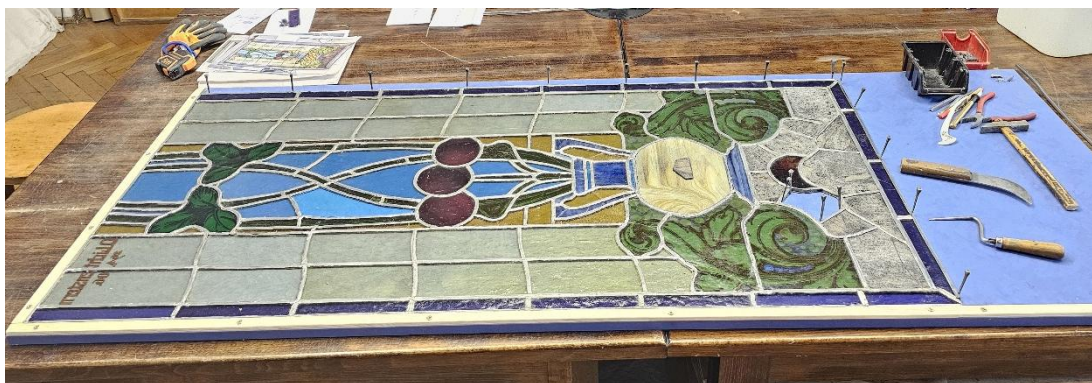
Il. 355. Uzupełnianie listew ołowianych kwatery 1a witraży z budynku przy Placu Rapackiego 1 (Fot. Adam Kaźmierczak).

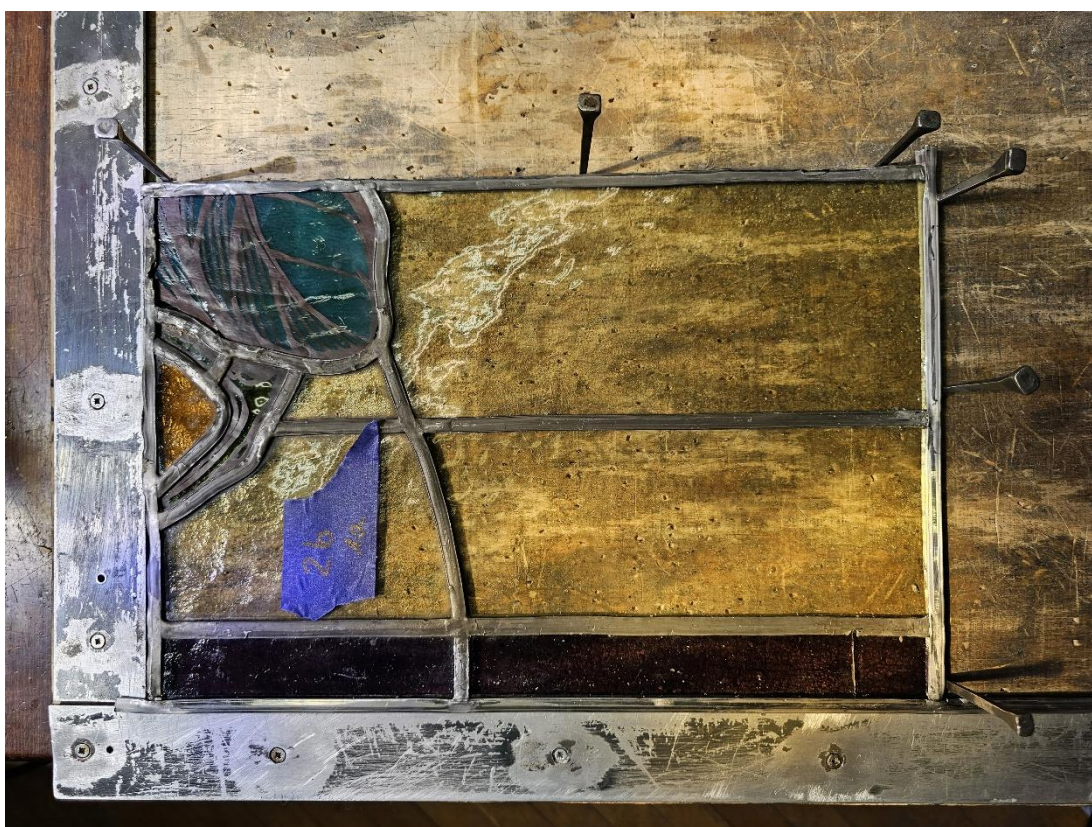
Il. 356. Uzupełnianie listew ołowianych kwatery 2b/1a witraży z budynku przy Placu Rapackiego 1 (Fot. Adam Kaźmierczak).

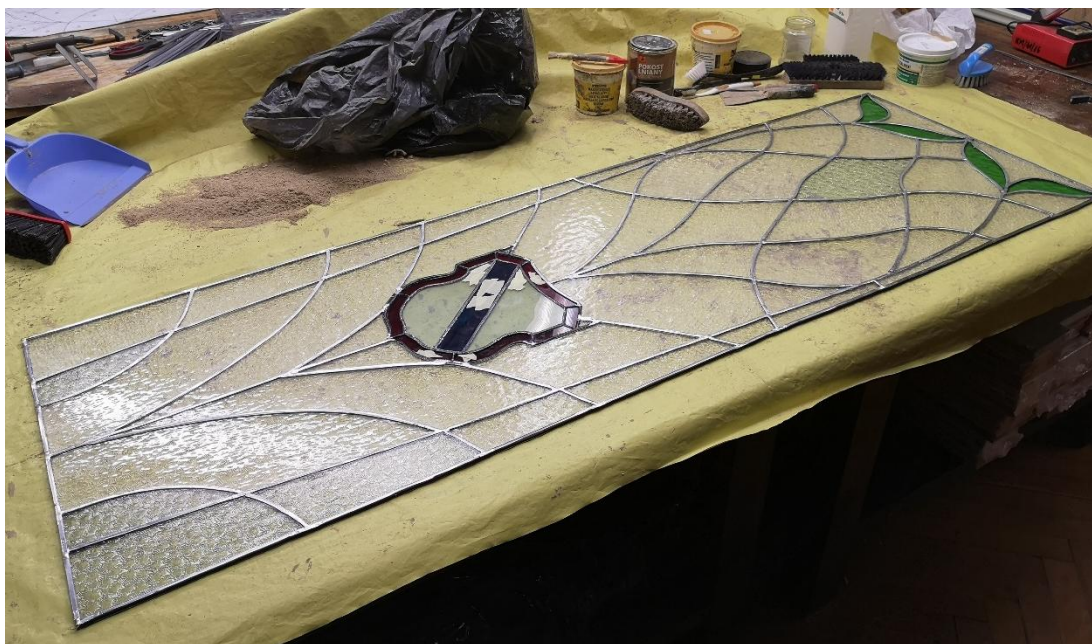
Il. 357. Zabezpieczanie klejonych miejsc szkła taśmą papierową, przed kitowaniem kwatery I2b witraży z kamienicy przy ul. Poniatowskiego 1 (Fot. Adam Kaźmierczak).

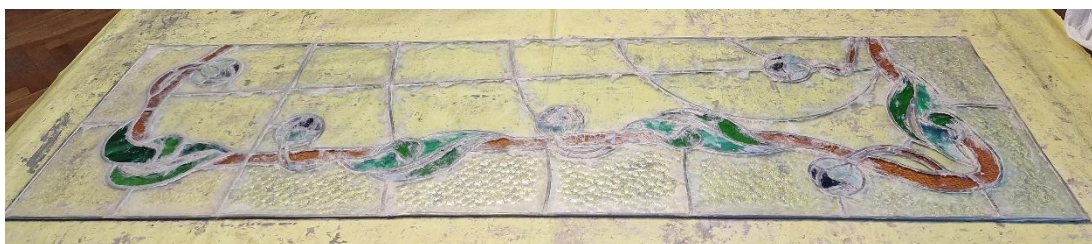
Il. 358. Kitowanie kwatery IV2a witraży z kamienicy przy ul. Poniatowskiego 1 (Fot. Adam Kaźmierczak).

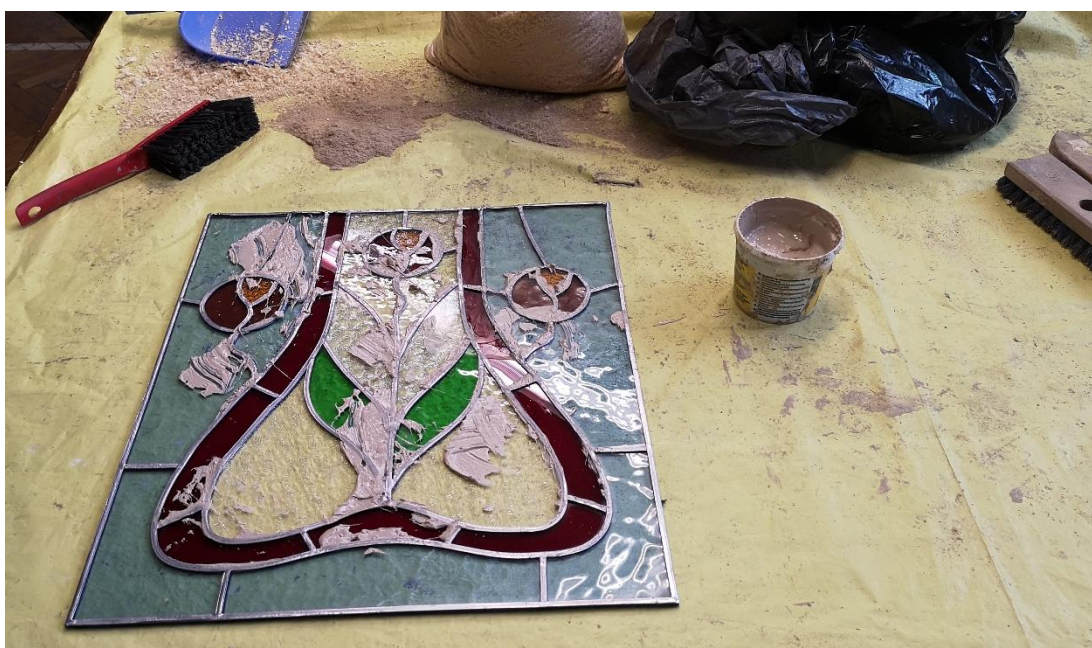
Il. 359. Kitowanie kwatery IIIa witraży z kamienicy przy ul. Poniatowskiego 1 (Fot. Adam Kaźmierczak).

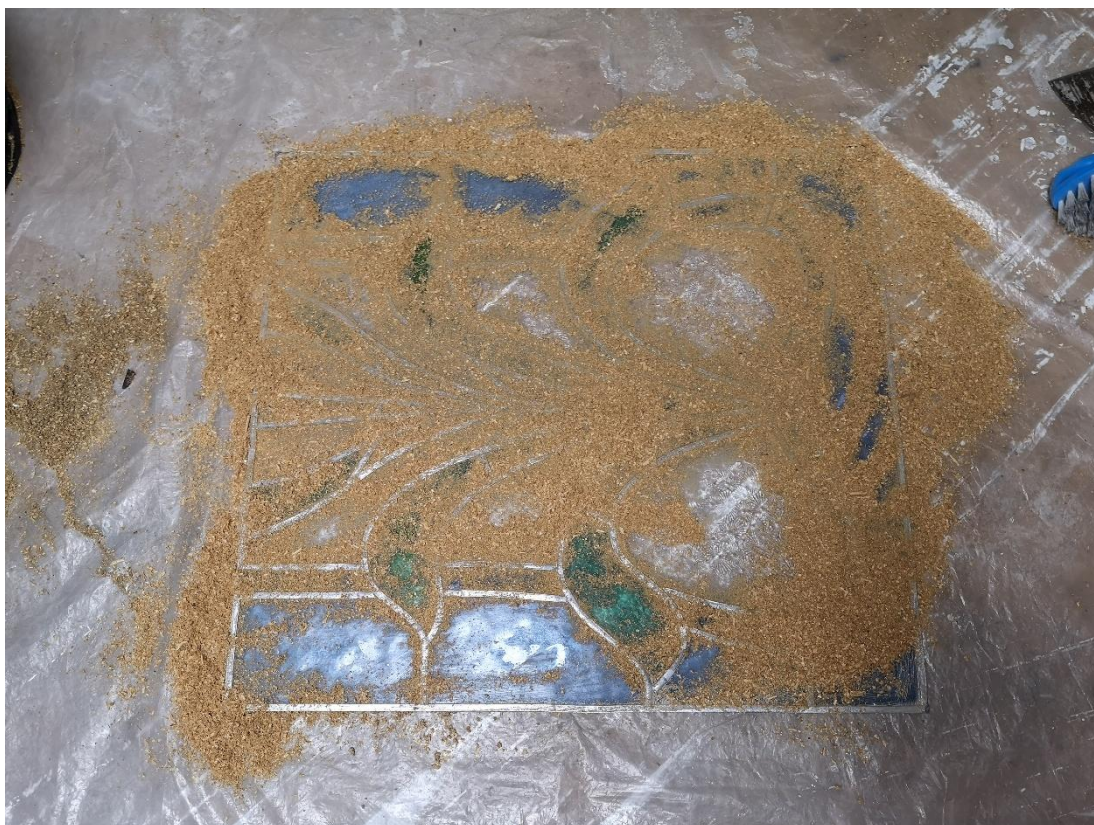
Il. 360. Czyszczenie kwatery IIa trocinami po kitowaniu.  
Witraże z kamienicy przy ul. Poniatowskiego 1 (Fot. Adam Kaźmierczak).

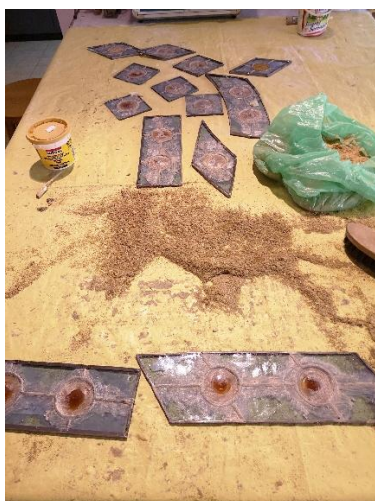
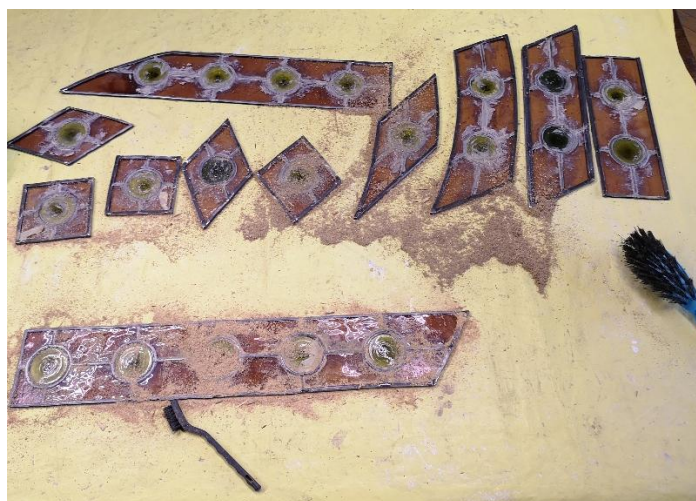
Il. 361. Kitowanie kwater witraży gomółkowych z kamienicy przy ul. Jagiellończyka 6  
(Fot. Adam Kaźmierczak).

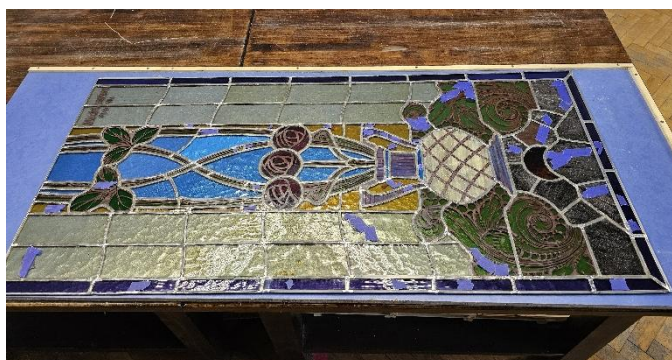
Il. 362. Zabezpieczenie klejonych pęknięć szkła taśmą papierową przed kitowaniem witraży z budynku przy Placu Rapackiego 1 (Fot. Adam Kaźmierczak).

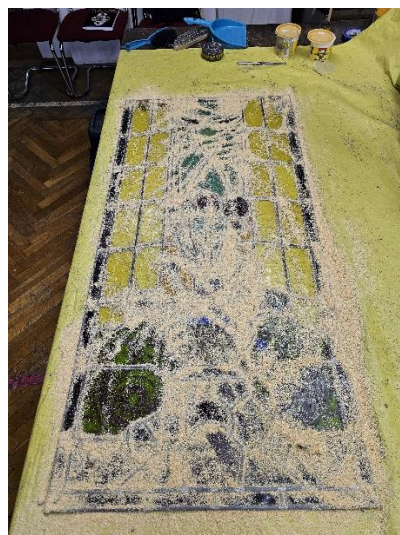
Il. 363. Czyszczenie trocinami po kitowaniu witraży z budynku przy Placu Rapackiego 1 (Fot. Adam Kaźmierczak).

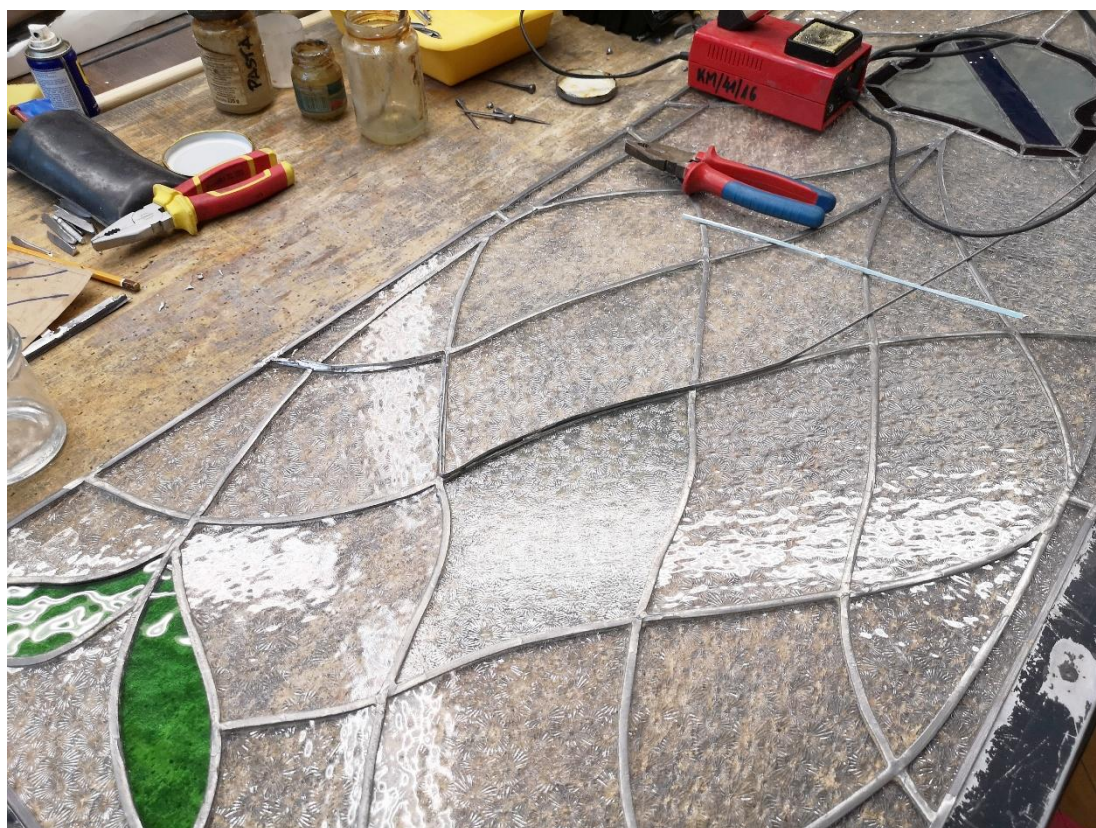
Il. 364. Przylutowywanie wiatrownic ze stali ocynkowanej do kwatery I2b witraży z kamienicy przy ul. Poniatowskiego 1 (Fot. Adam Kaźmierczak).

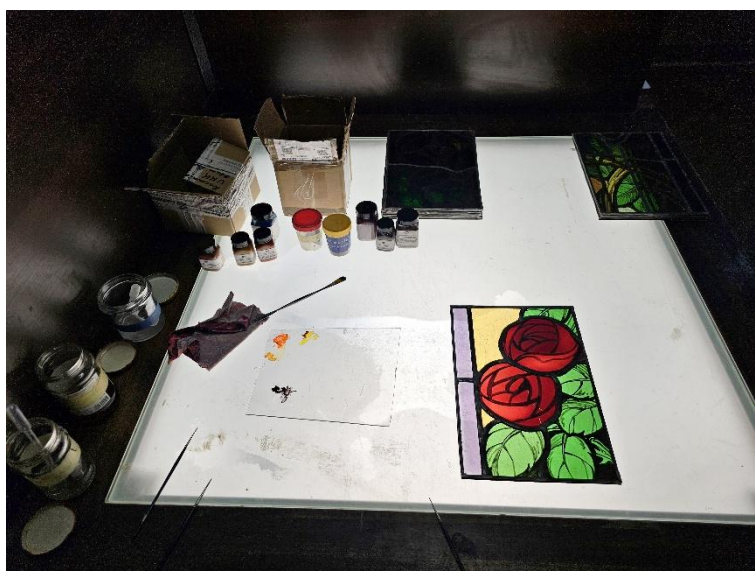
Il. 367. Scalanie kolorystyczne na zimno kwatery 2b z budynku przy Placu Rapackiego 1 (Fot. Adam Kaźmierczak).

Transparentne uzupełnienia barwne w miejscach ubytków szkła wykonywano natomiast przy użyciu barwników Orasol firmy Kremer<sup>408</sup>, również łączonych z 10% Paraloidem B-72. Barwniki te uprzednio rozpuszczano w niewielkiej ilości alkoholu etylowego, co ułatwiało ich równomierne i stopniowe wprowadzenie do spoiwa (Il. 366–371).

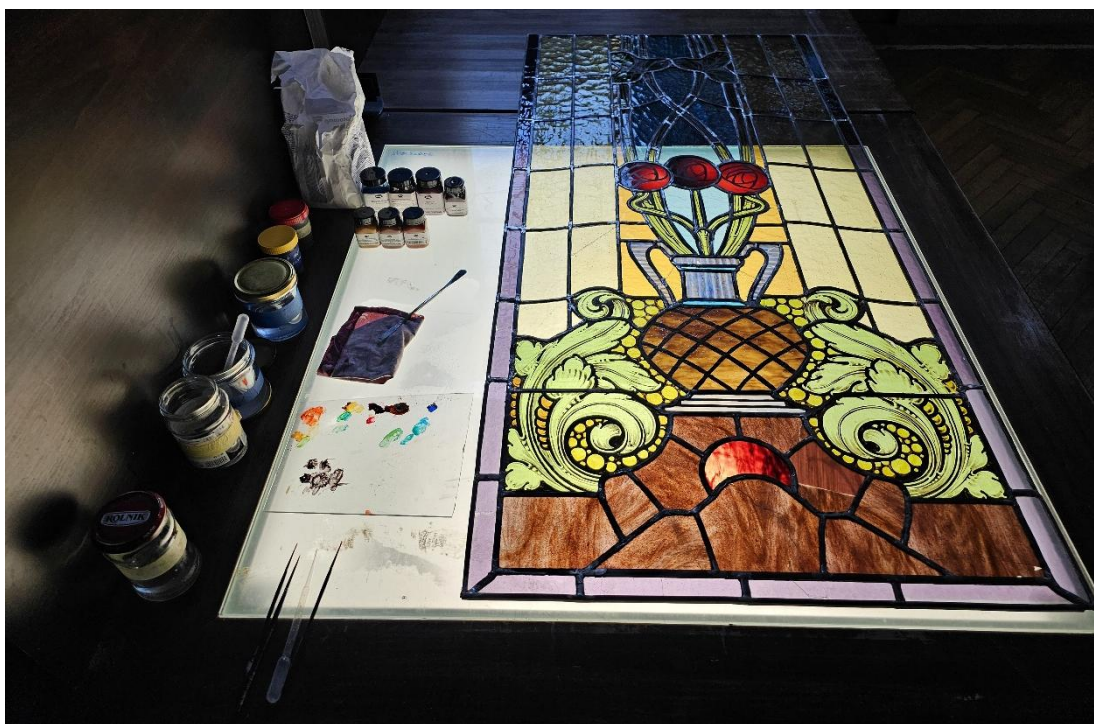
Il. 368. Scalanie kolorystyczne na zimno kwatery 1a z budynku przy Placu Rapackiego 1 (Fot. Adam Kaźmierczak).

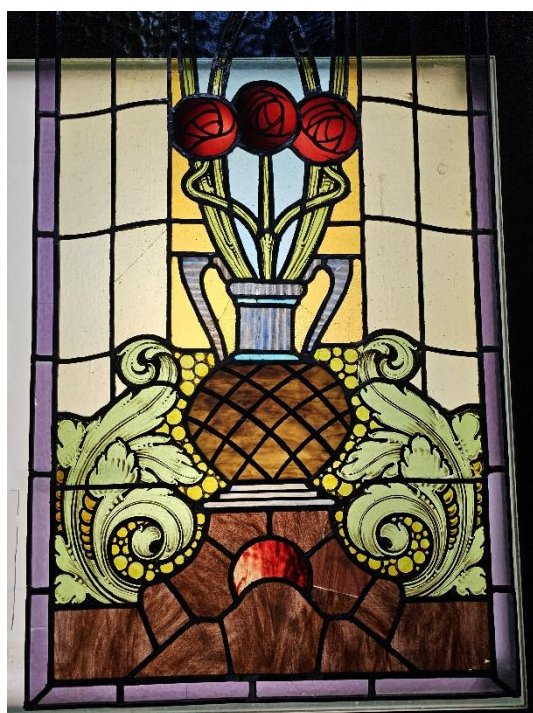
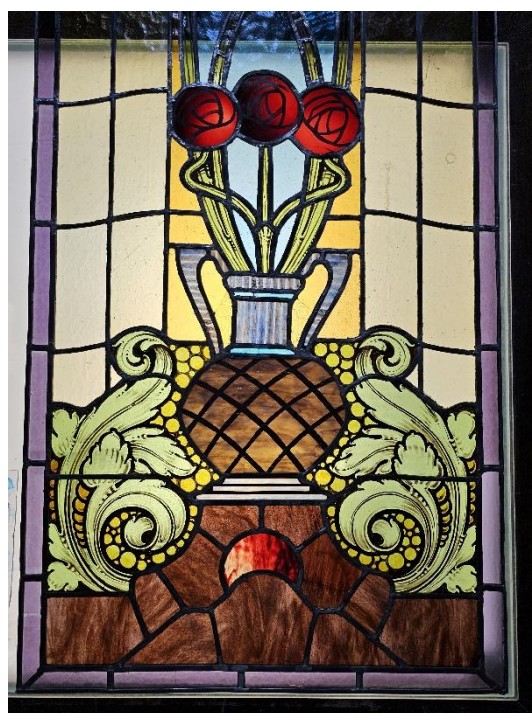
Il. 369. Fragment kwatery 1a przed i po scaleniu kolorystycznym na zimno. Witraże z budynku przy Placu Rapackiego 1 (Fot. Adam Kaźmierczak).

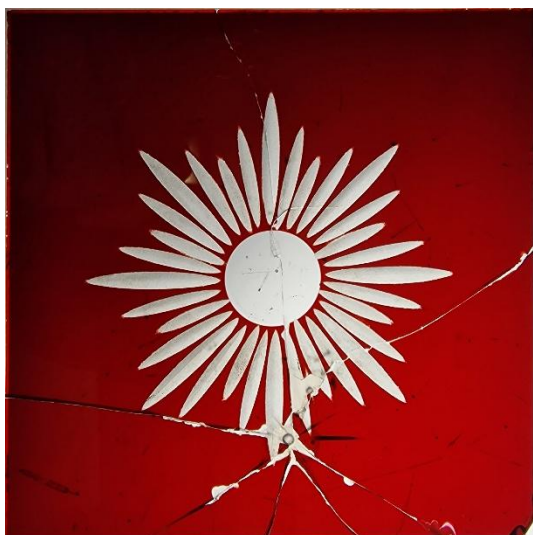
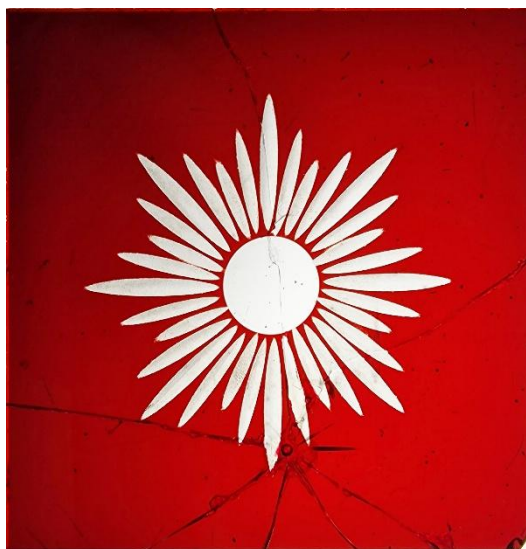
Il. 370. Rozetka IA/1a przed i po scaleniu kolorystycznym na zimno z kamienicy przy ul. Jagiellończyka 4 (Fot. Adam Kaźmierczak).

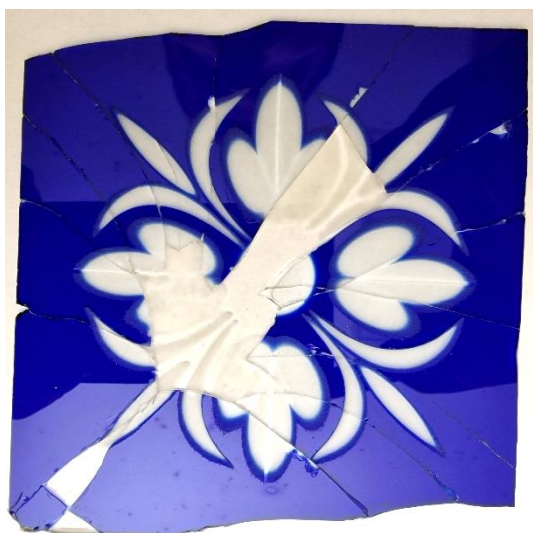
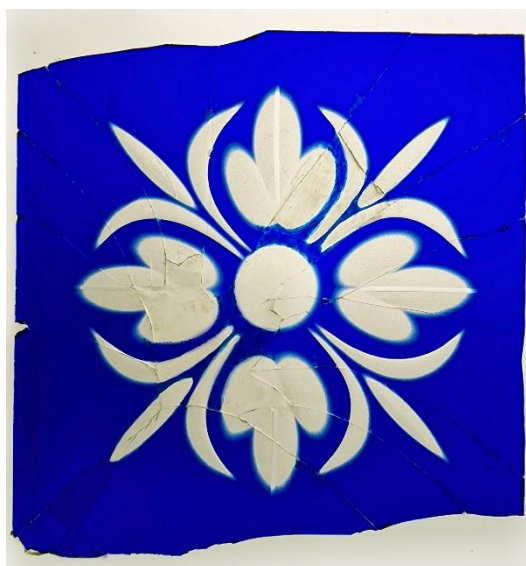
Il. 371. Rozetka IIIA/7c przed i po scaleniu kolorystycznym na zimno z kamienicy przy ul. Jagiellończyka 4 (Fot. Adam Kaźmierczak).

Ubytki warstw malarskich konturu, lazury srebrzej oraz patyny w witrażach z budynku przy Placu Rapackiego 1, a także ubytki koloru szkła powłokowego i mąconego w miejscach sklejeń w pozostałych przeszkleniach, uzupełniono techniką na zimno. Zastosowano spoiwo akrylowe w postaci 10% roztworu Paraloidu B-72 w Dowanolu, mieszane z odpowiednio dobranymi pigmentami. Do uzupełnień wykorzystano pigmenty firmy Kremer<sup>407</sup>, które przed użyciem rozcierano w moździerzu z dodatkiem etanolu. Zabieg ten umożliwiał dokładniejsze rozdrobnienie cząstek pigmentu. Przygotowane w ten sposób pigmenty następnie łączono ze spoiwem akrylowym, dostosowując proporcje mieszaniny do charakteru konkretnego ubytku oraz oczekiwanego efektu optycznego.

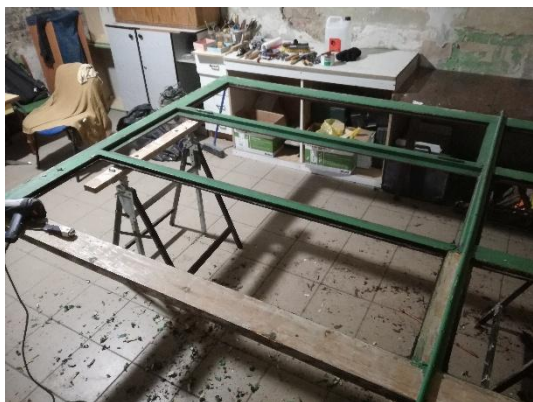
Il. 372. Jedna z ram okiennych z kamienicy przy ul. Poniatowskiego 1 w trakcie usuwania przemalowań (Fot. Malwina Lewandowicz).

Odrębny sposób postępowania zastosowano w przypadku okien z kamienicy przy ul. Poniatowskiego 1. Tam wykonano dodatkowe uzupełnienia powierzchni z użyciem akrylowej masy Flügger Easy Filler. Następnie powierzchnie malarskie opracowano w systemie warstwowym: najpierw nałożono grunt zabezpieczający Flügger Interior Stop Primer, a jako warstwę nawierzchniową zastosowano turkusową farbę Caparol Capacryl PU-Satin. Pozwoliło to uzyskać trwałe wykończenie oraz właściwe dopasowanie kolorystyczne do charakteru obiektu (Il. 372–375).

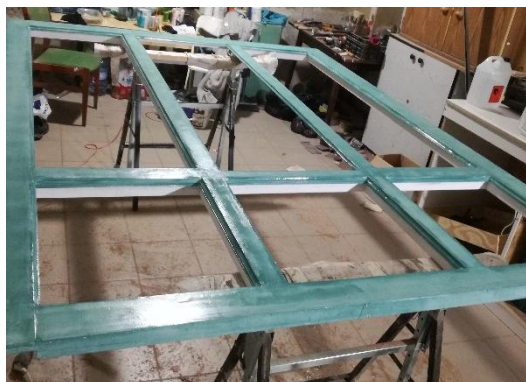
Il. 373. Jedna z ram okiennych z kamienicy przy ul. Poniatowskiego 1 w trakcie malowania na kolor turkusowy (Fot. Malwina Lewandowicz).

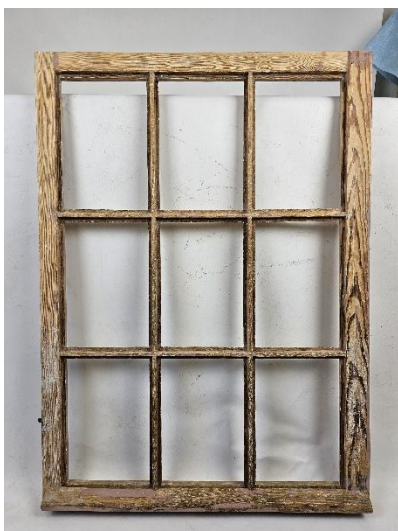
Il. 374. Jedno ze skrzydeł okiennych z budynku przy Placu Rapackiego 1 po usunięciu przemaalowań i uzupełnieniu ubytków drewna (Fot. Adam Kaźmierczak).

Ubytki drewna uzupełniono z zastosowaniem kilku metod, dobieranych zależnie od charakteru zniszczeń. Stosowano drewniane wstawki i fleki, a w wybranych miejscach również masę na bazie żywicy epoksydowej Araldite SV/HV 36. W skrzydłach okien pierwszego półpiętra kamienicy przy ul. Jagiellończyka 6 odtworzono ponadto profilowane szprosły w części środkowej. Luźne elementy konstrukcji sklejało klejami poliuretanowymi oraz klejami na bazie polioctanu winylu, przywracając stolarkom odpowiednią stabilność konstrukcyjną.

Po zakończeniu napraw stolarkę zabezpieczono olejem lnianym, a następnie pomalowano farbami na bazie tego samego spoiwa. W obiekcie przy Placu Rapackiego 1 zastosowano farbę w kolorze białozółtawym firmy Ottosson, natomiast przy ul. Jagiellończyka 4 i 6 użyto farb firmy Allbäck o podobnym kolorze. Dzięki temu uzyskano wykończenie zgodne z historycznym charakterem stolarki oraz odpowiednie zabezpieczenie powierzchni drewna.
