**UNIWERSYTET  
MIKOŁAJA KOPERNIKA  
W TORUNIU**

**Problematyka technologii i konserwacji witraży oraz oszkleń ozdobnych  
w kamienicach toruńskich z końca XIX i początku XX wieku**

Praca doktorska w dziedzinie sztuki  
w dyscyplinie sztuki plastyczne i konserwacja dzieł sztuki

Toruń 2026

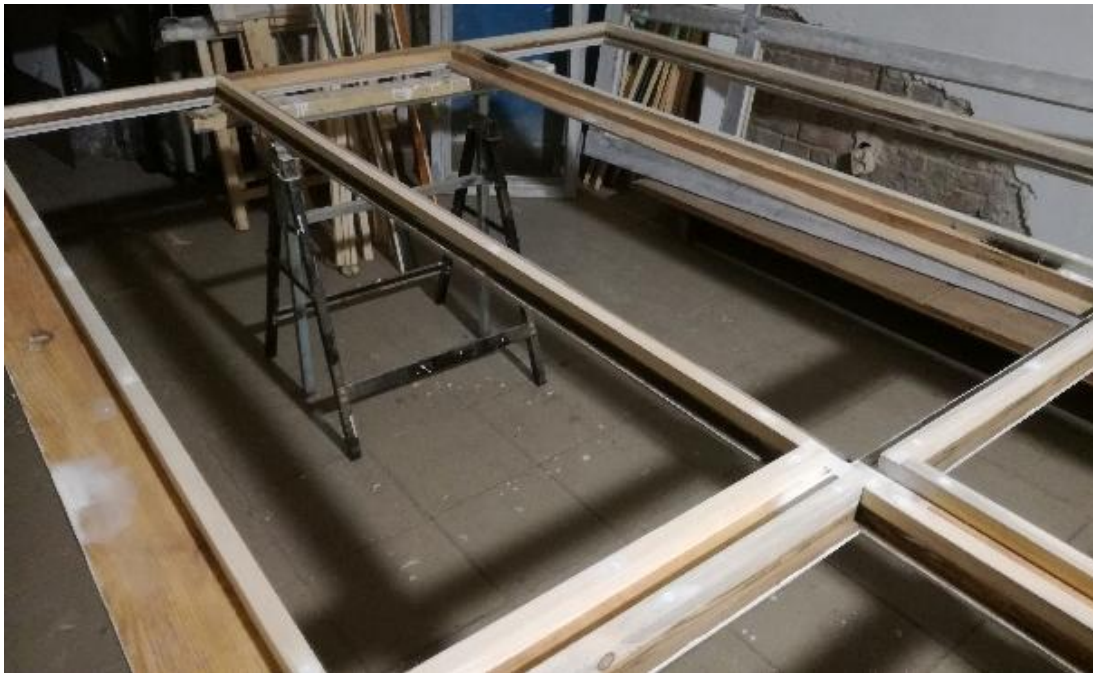
Il. 376. Montaż nowych ramek dla witraży po pracach konserwatorskich i restauratorskich  
Z kamienicy przy ul. Poniatowskiego 1 (Fot. Malwina Lewandowicz).

bezbarwnego, neutralnego kleju silikonowego (Rys. 6). Wybór tego rodzaju szkła był podyktowany zarówno względami finansowymi, jak i usytuowaniem okien, wychodzących na wąski, wewnętrzny dziedziniec, gdzie walory optyczne szkła np. walcowanego nie miały aż tak istotnego znaczenia. Na powierzchni szyby osadzono listwy dystansowe o przekroju  $1 \times 1$  cm, które przymocowano nierdzewnymi gwoździkami do boków felcu ram okiennych (Il. 376, 377).

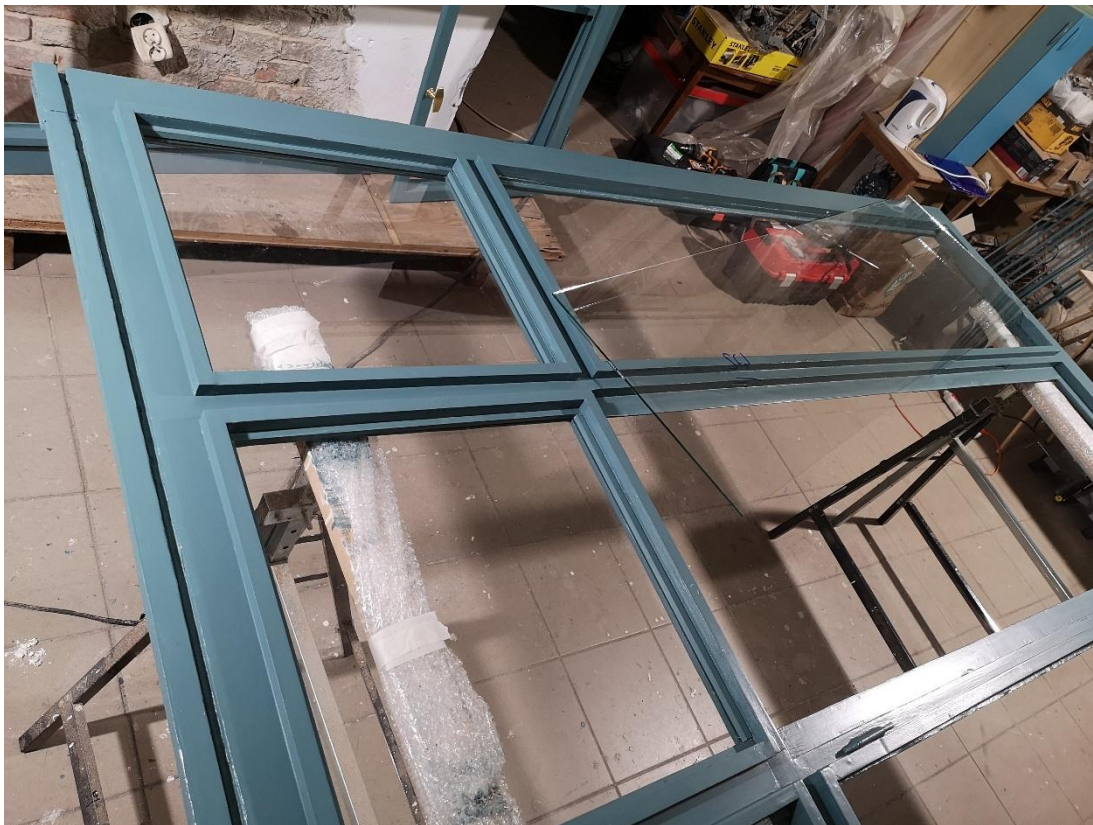
Il. 377. Montaż oszklenia ochronnego w ramy okna z kamienicy przy ul. Poniatowskiego 1  
(Fot. Adam Kaźmierczak).

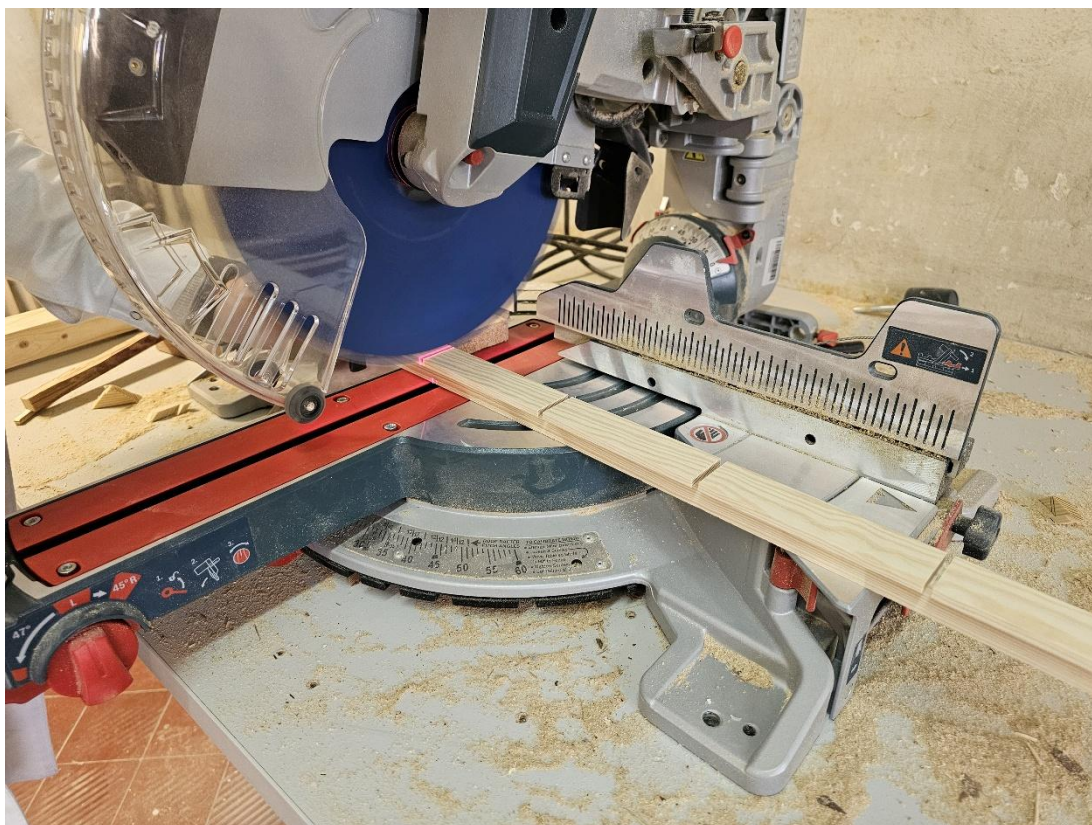
Il. 378. Nacinanie otworów wentylacyjnych w nowych ramach montażowych dla witraży z budynku przy Placu Rapackiego 1 (Fot. Adam Kaźmierczak).

W oknach budynku przy Placu Rapackiego 1 przyjęto nieco inne rozwiązanie, wynikające ze specyfiki obiektu. Oszklenie ochronne wykonano tam ze szkła walcowanego Schott Restover light o grubości 3 mm, które osadzono w pierwotnym felcu od strony zewnętrznej, stosując sztyfty oraz kit szklarski Soudal. Kit ten następnie pomalowano na kolor stolarki okiennej. Konstrukcję nośną utworzono z listew o przekroju litery „L”  $3 \times 2,5$  cm (na obwodzie skrzydeł okiennych) oraz z listew wewnętrznych zastosowanych w skrzydłach górnych, o przekroju odwróconej litery „T”, również o wymiarach  $3 \times 2,5$  cm (Rys. 7). W każdej poziomej listwie od spodu wykonano pionowe otwory o szerokości około 0,5 cm, które pełnią funkcję otworów wentylacyjnych dla oryginalnych witraży. Listwy zamocowano za pomocą kleju na bazie polioctanu winylu oraz nierdzewnych wkrętów. Ostatecznie uzyskana odległość pomiędzy witrażem a oszkleniem ochronnym wyniosła 4 cm (Il. 378–381).

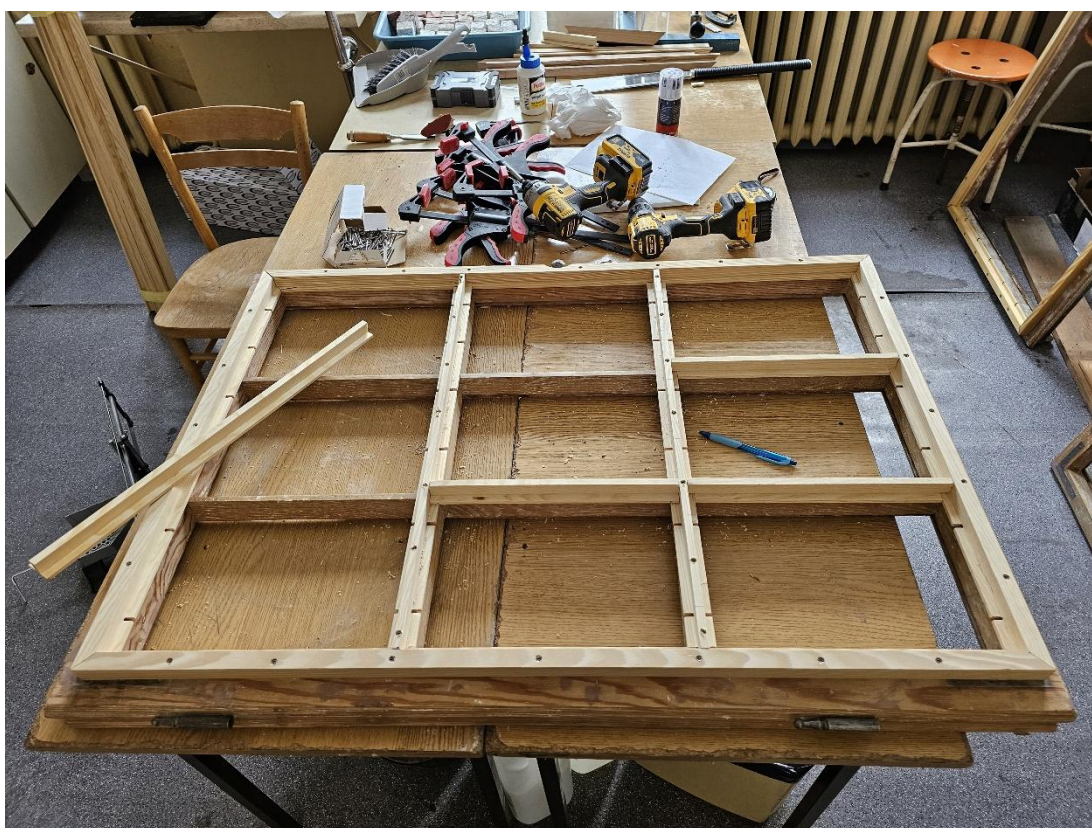
Il. 379. Montaż nowych ramek montażowych dla witraży z budynku przy Placu Rapackiego 1 (Fot. Adam Kaźmierczak).

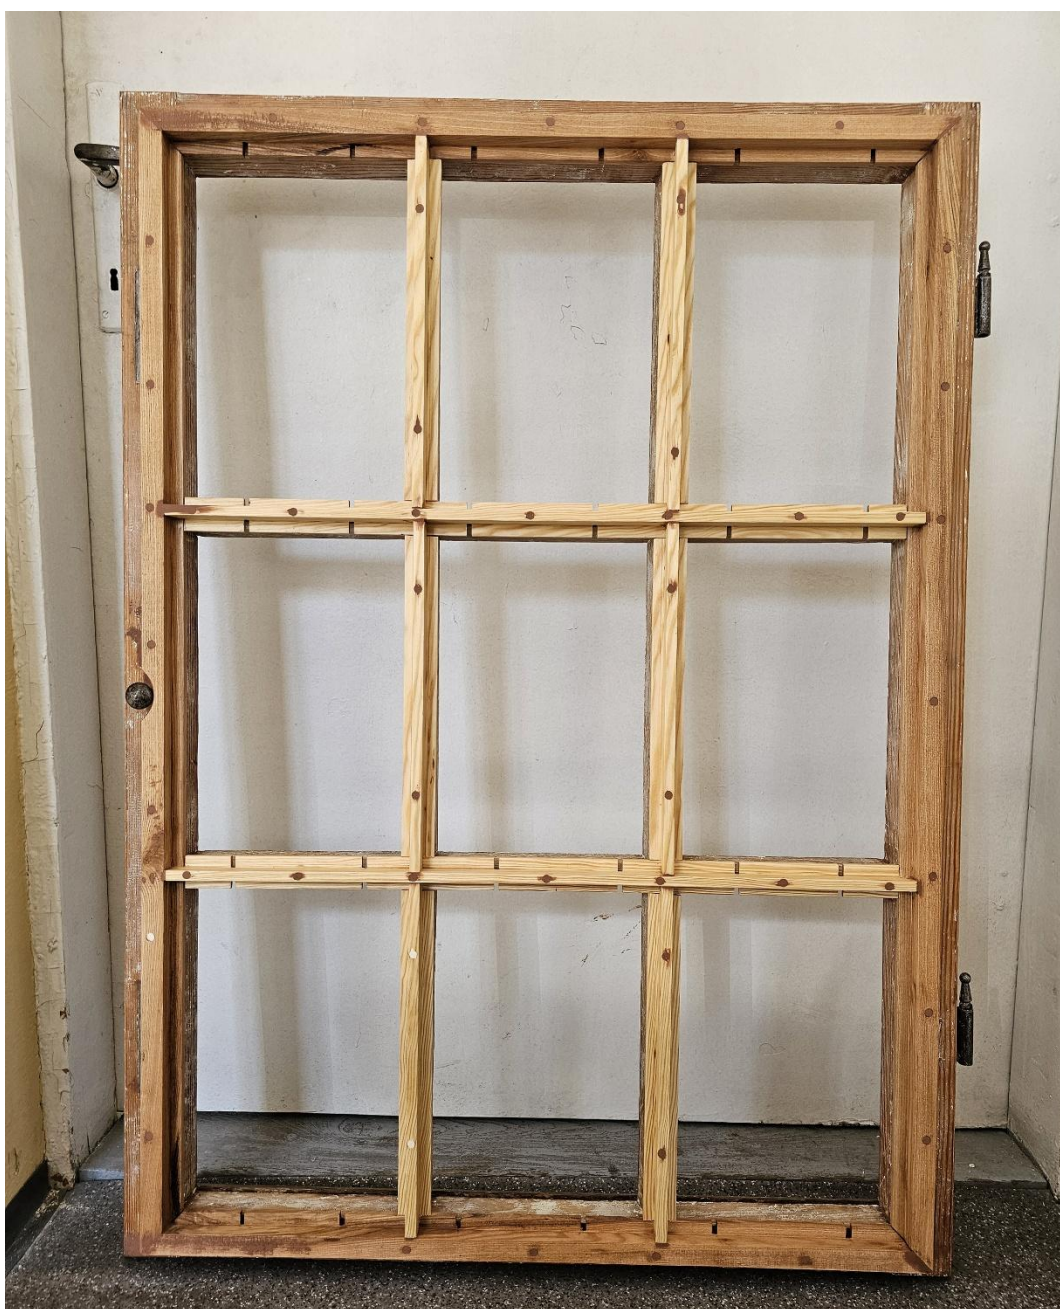
Il. 380. Skrzydło okienne 2b po zamontowaniu nowych ramek dla witraży z budynku przy Placu Rapackiego 1 (Fot. Adam Kaźmierczak).

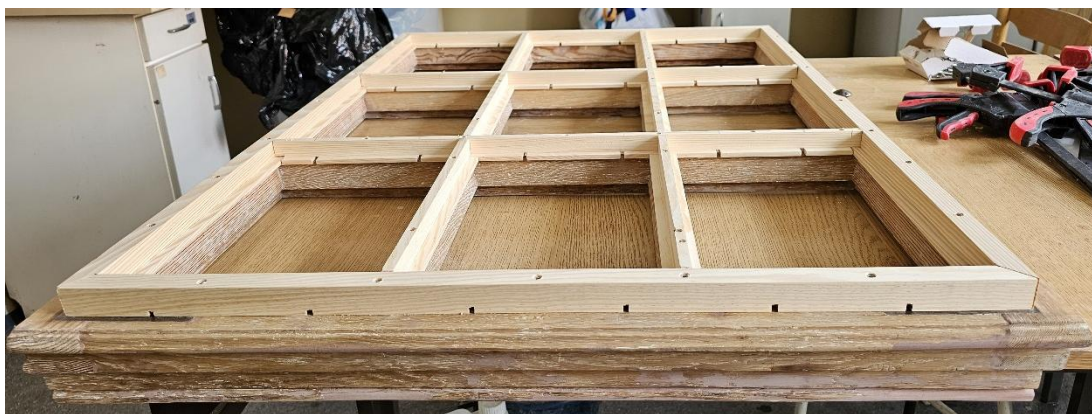
Il. 381. Skrzydło okienne 2b po zamontowaniu nowych ramek dla witraży z budynku przy Placu Rapackiego 1. Widoczne otwory wentylacyjne na poziomych listwach  
(Fot. Adam Kaźmierczak).

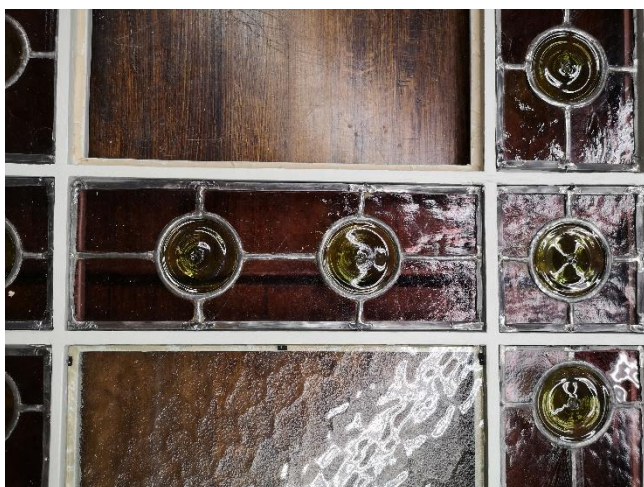
Il. 382. Montaż kwater witrażowych i szkieł w ramy okienne z kamienicy przy ul. Jagiellończyka 6 (Fot. Adam Kaźmierczak).

Witraże gomółkowe oraz szkła ornamentowe z kamienicy przy ul. Jagiellończyka 6 osadzono w felcach skrzydeł okiennych w sposób tradycyjny, z użyciem nierdzewnych gwoździków oraz kitu szklarskiego firmy Soudal. W pierwszej kolejności przykładano kwatery witrażowe i stabilizowano je za pomocą gwoździków. Następnie tafle szkła osadzano na warstwie kitu i również unieruchamiano gwoździkami. Po ustabilizowaniu wszystkich elementów nakładano kit brzegowy, który starannie fazowano sztywną szpachelką, a następnie malowano na kolor ram okiennych (Il. 382–384).

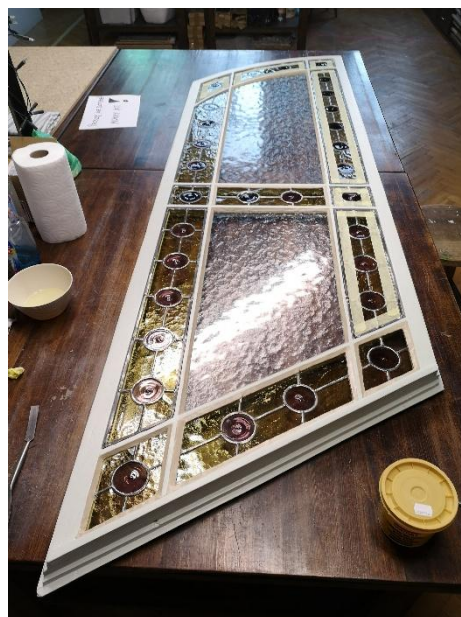
Il. 383. Nakładanie kitu szklarskiego na oszklenie ram okiennych z kamienicy przy ul. Jagiellończyka 6 (Fot. Adam Kaźmierczak).

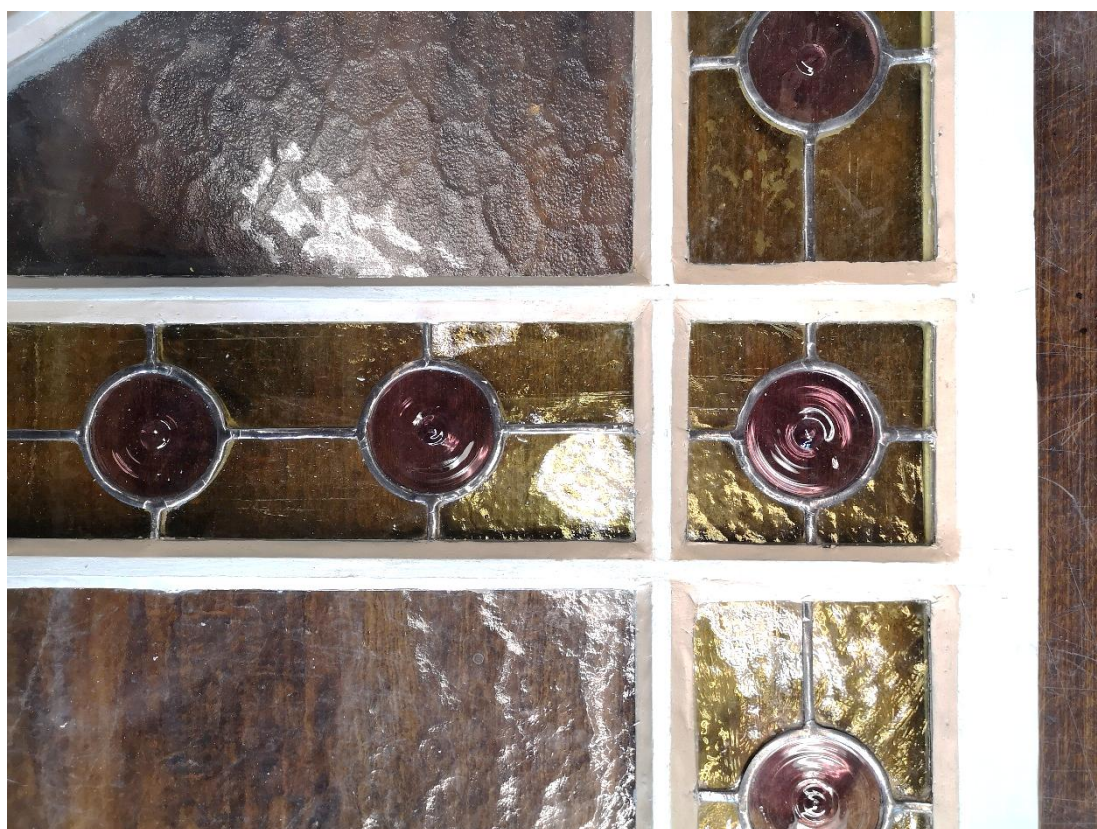
Il. 384. Opracowywanie kitu szklarskiego na oszkleniach ram okiennych z kamienicy przy ul. Jagiellończyka 6 (Fot. Adam Kaźmierczak).

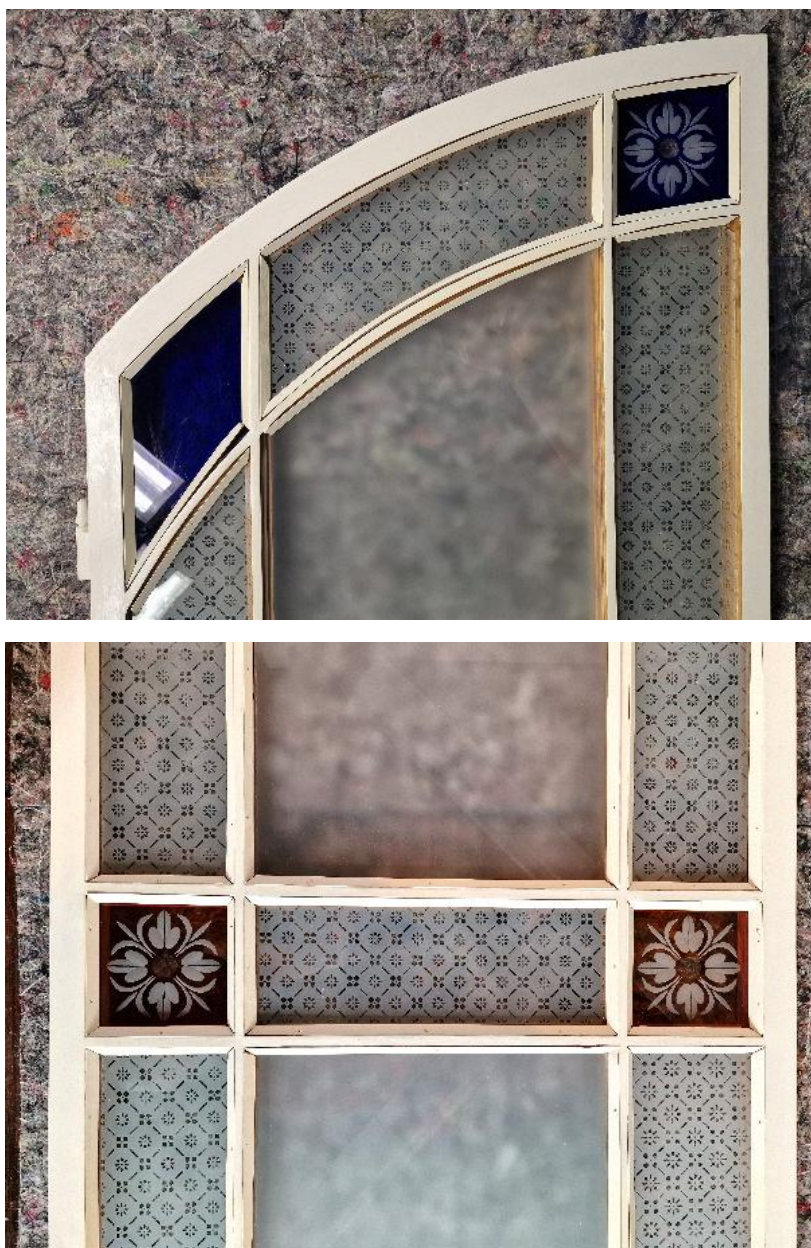
Il. 385. Montaż oszklenia ozdobnego na drewniane listewki z kamienicy przy ul. Jagiellończyka 4  
(Fot. Adam Kaźmierczak).

Oszklenie ozdobne z kamienicy przy ul. Jagiellończyka 4 zamontowano przy użyciu drewnianych listewek o przekroju trójkątnym, pomalowanych na kolor stolarki okiennej i przybitych do boków felcu nierdzewnymi gwoździkami. Rozwiązanie to pozwoliło na pewne i estetyczne osadzenie dekoracyjnych tafli, a jednocześnie ograniczyło ingerencję w ich strukturę (Il. 385, 386). Szczególny przypadek stanowiła silnie zniszczona rozetka IIIA/7c, którą dla dodatkowej ochrony zdublowano na sucho dwoma kawałkami szkła typu float o grubości 2 mm, umieszczonymi po obu stronach dekoru (Il. 387).

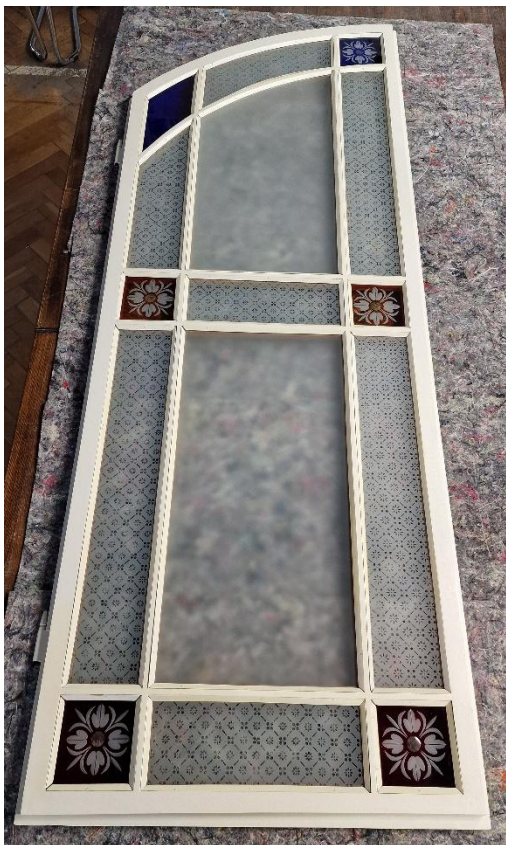
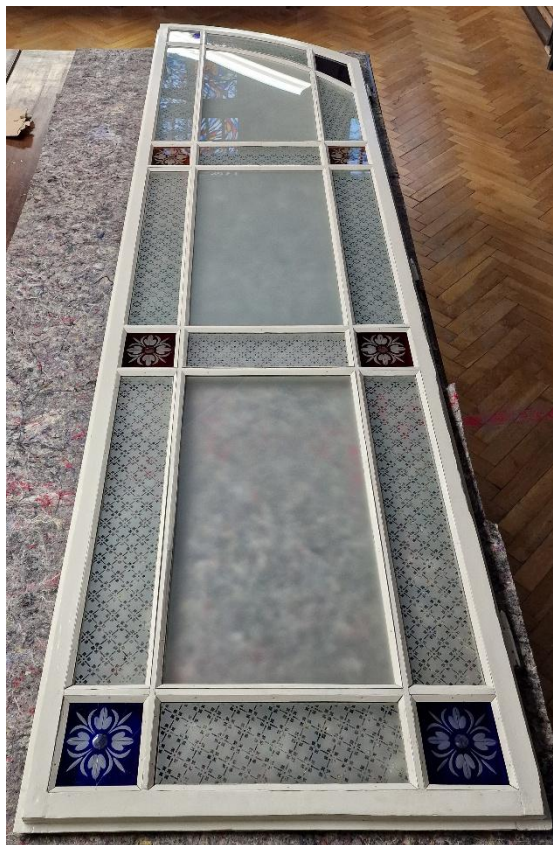
Il. 386. Oszklenie ozdobne po montażu na drewniane listewki z kamienicy przy ul. Jagiellończyka 4 (Fot. Adam Kaźmierczak).

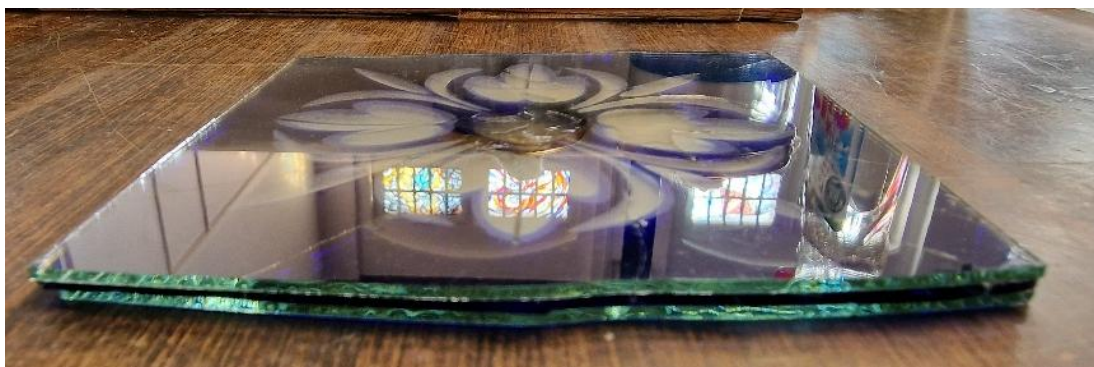
Il. 387. Zdublowana na sucho rozetka IIIA/7c dwoma szklami float 2 mm z kamienicy przy ul. Jagiellończyka 4 (Fot. Adam Kaźmierczak).

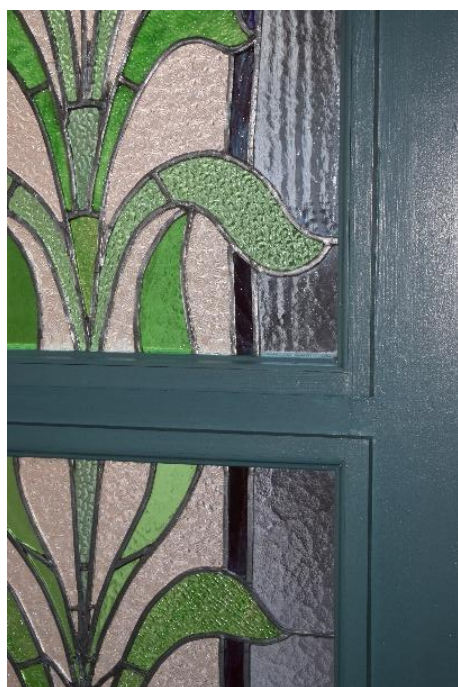
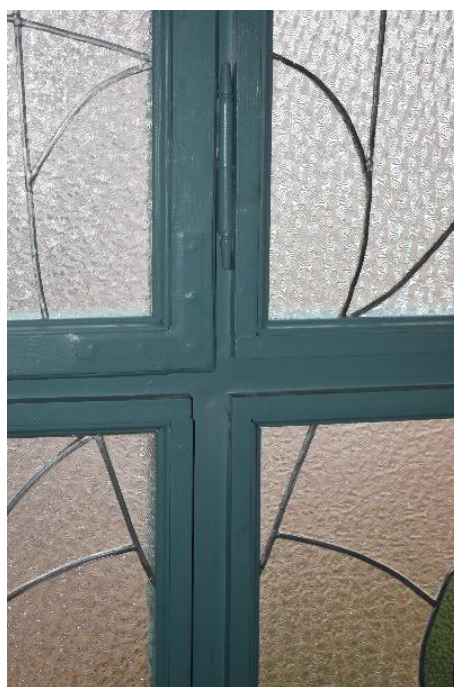
Il. 388. Fragment witraży w kamienicy przy ul. Poniatowskiego 1 po montażu na drewniane listewki (Fot. Adam Kaźmierczak).

Witraże kamienicy przy ul. Poniatowskiego 1 oraz budynku przy Placu Rapackiego 1 zamontowano również z zastosowaniem profilowanych, ozdobnych listewek. Taki sposób mocowania ma istotną zaletę praktyczną, ponieważ umożliwia stosunkowo szybki i łatwy demontaż przeszkleń w razie potrzeby przeprowadzenia przyszłych zabiegów konserwatorskich lub naprawczych. Dodatkowo pozostawione miejscowo niewielkie nieszczelności sprzyja cyrkulacji powietrza od strony wewnętrznej, co ma szczególne znaczenie w przypadku witraży z kamienicy przy

ul. Poniatowskiego 1, gdzie odległość między szkłem ochronnym a witrażem jest stosunkowo niewielka (Il. 388, 390–393).

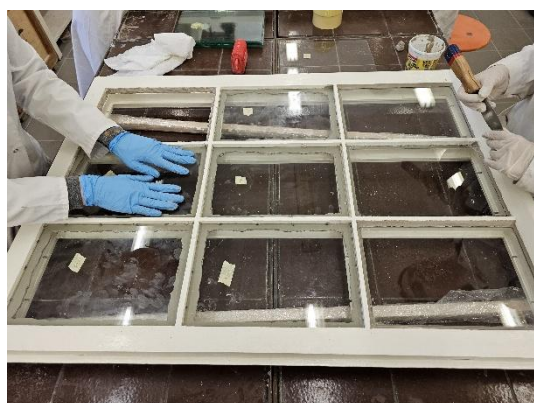
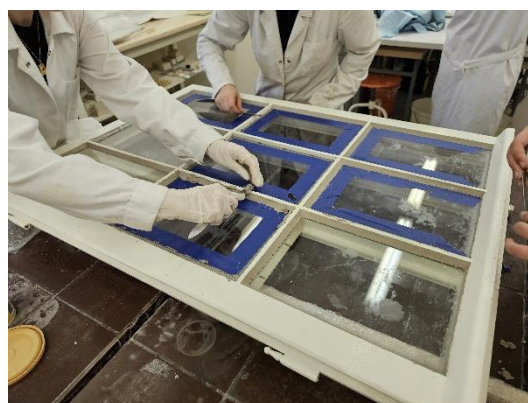
Il. 389. Montaż szklenia ochronnego na kit szklarski z budynku przy Placu Rapackiego 1 (Fot. Adam Kaźmierczak).

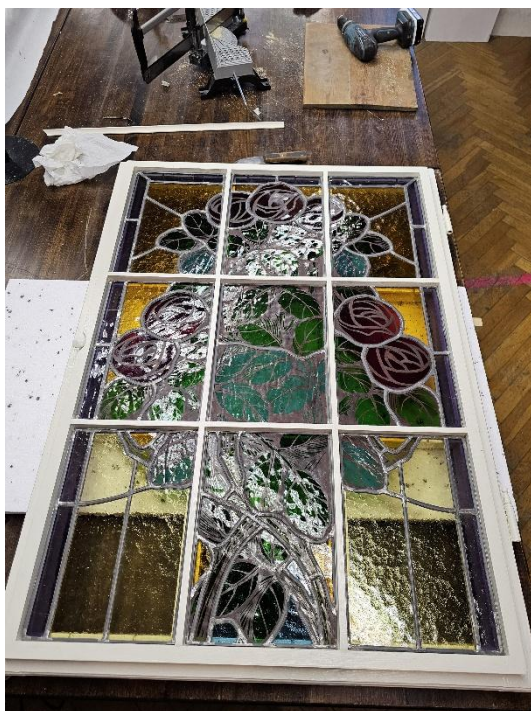
Il. 390. Montaż witraży w skrzydła okienne  
z budynku przy Placu Rapackiego 1  
(Fot. Adam Kaźmierczak).

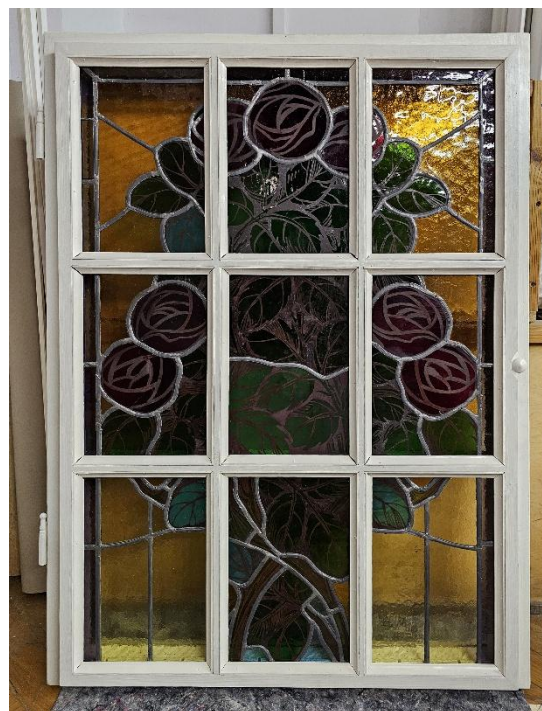
Il. 391. Witraże po montażu na drewniane listewki  
z budynku przy Placu Rapackiego 1  
(Fot. Adam Kaźmierczak).

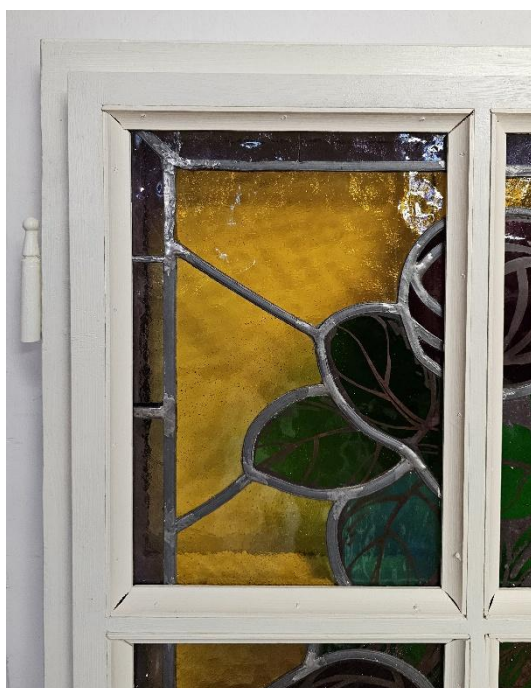
Il. 392. Fragment skrzydła okiennego po  
zamontowaniu witraży na drewniane listewki  
z budynku przy Placu Rapackiego 1  
(Fot. Adam Kaźmierczak).

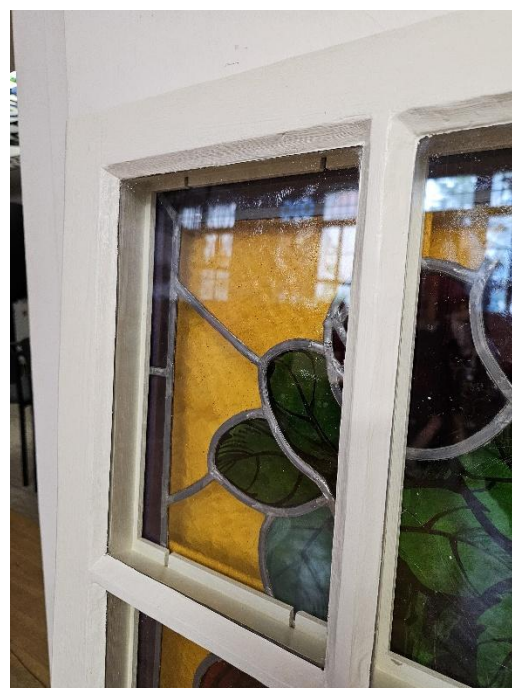
Il. 393. Fragment skrzydła okiennego po  
zamontowaniu witraży i z widocznym  
opracowanym kitem szklarskim oszklenia  
ochronnego po stronie zewnętrznej z budynku  
przy Placu Rapackiego 1  
(Fot. Adam Kaźmierczak).

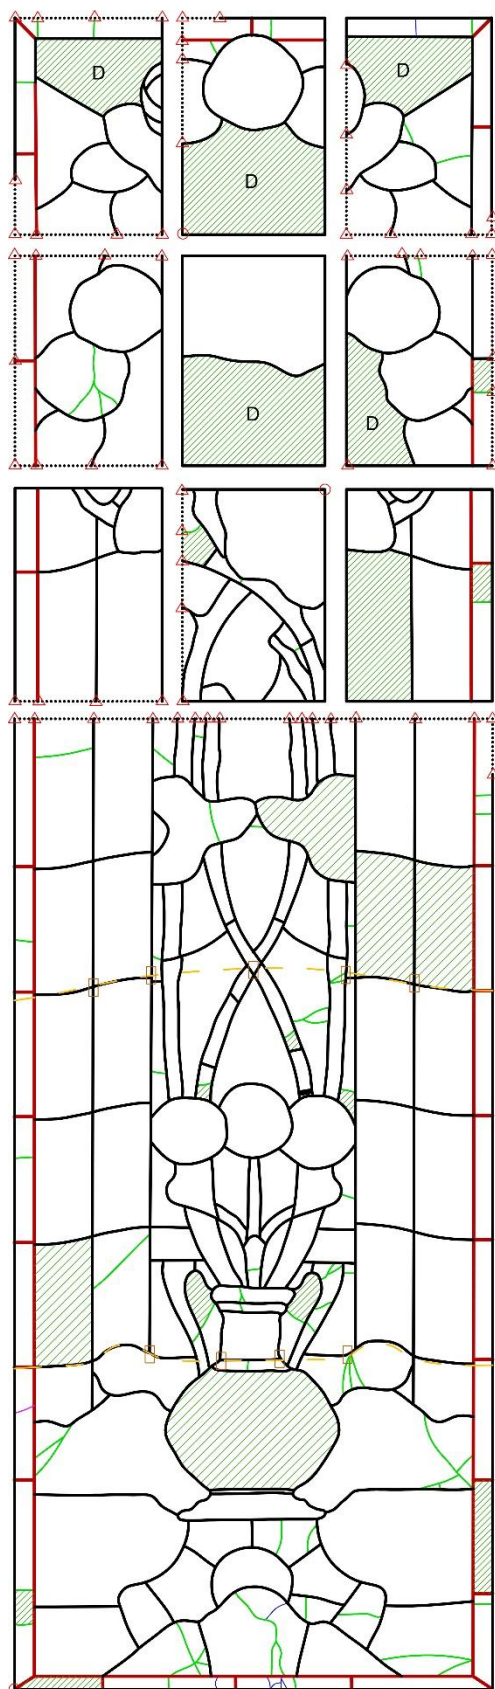
Rys. 48. Witraże 1a i 2a okna klatki schodowej budynku przy Placu Rapackiego 1 przed pracami konserwatorskimi i restauratorskimi – awers (Rys. Adam Kaźmierczak).

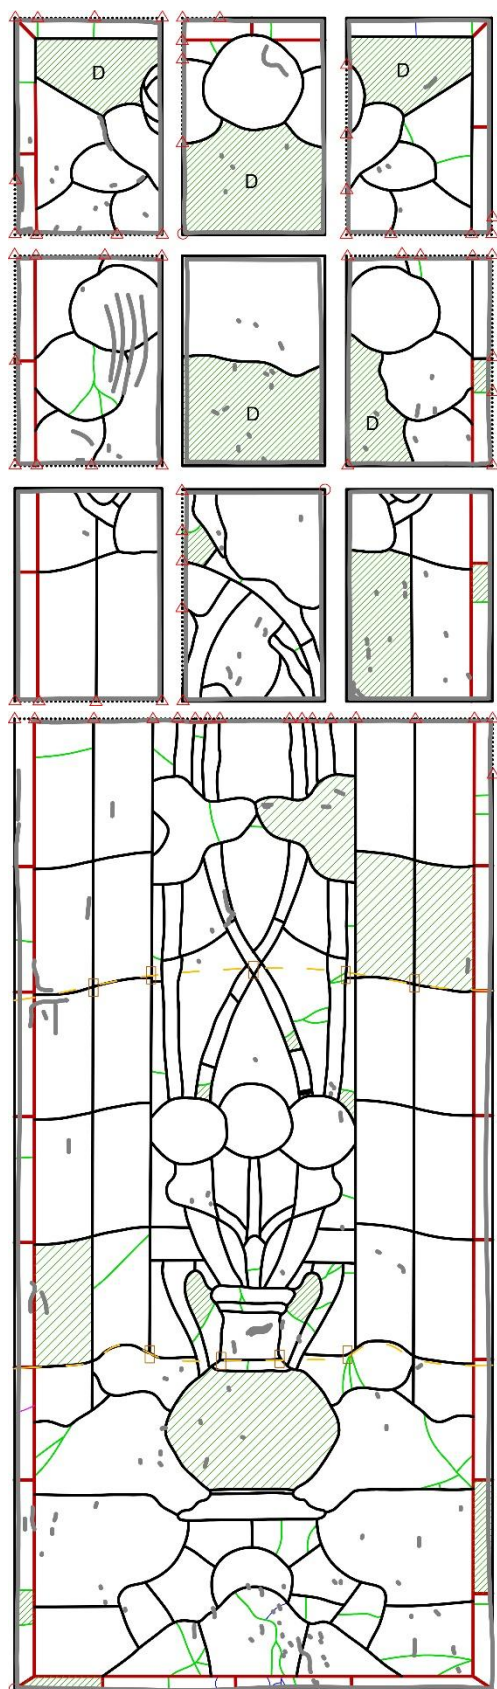
Rys. 49. Witraże 1a i 2a okna klatki schodowej budynku przy Placu Rapackiego 1 przed pracami konserwatorskimi i restauratorskimi – awers z zabrudzeniami (Rys. Adam Kaźmierczak).

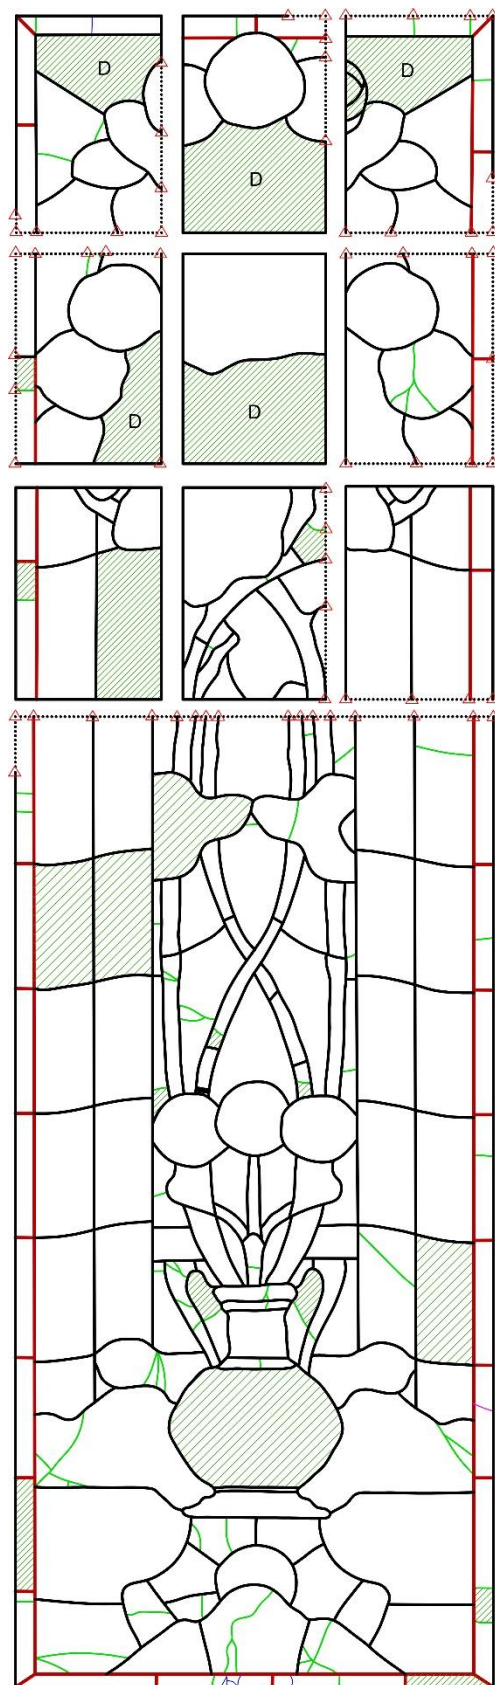
Rys. 50. Witraże 1a i 2a okna klatki schodowej budynku przy Placu Rapackiego 1 przed pracami konserwatorskimi i restauratorskimi – rewers (Rys. Adam Kaźmierczak).

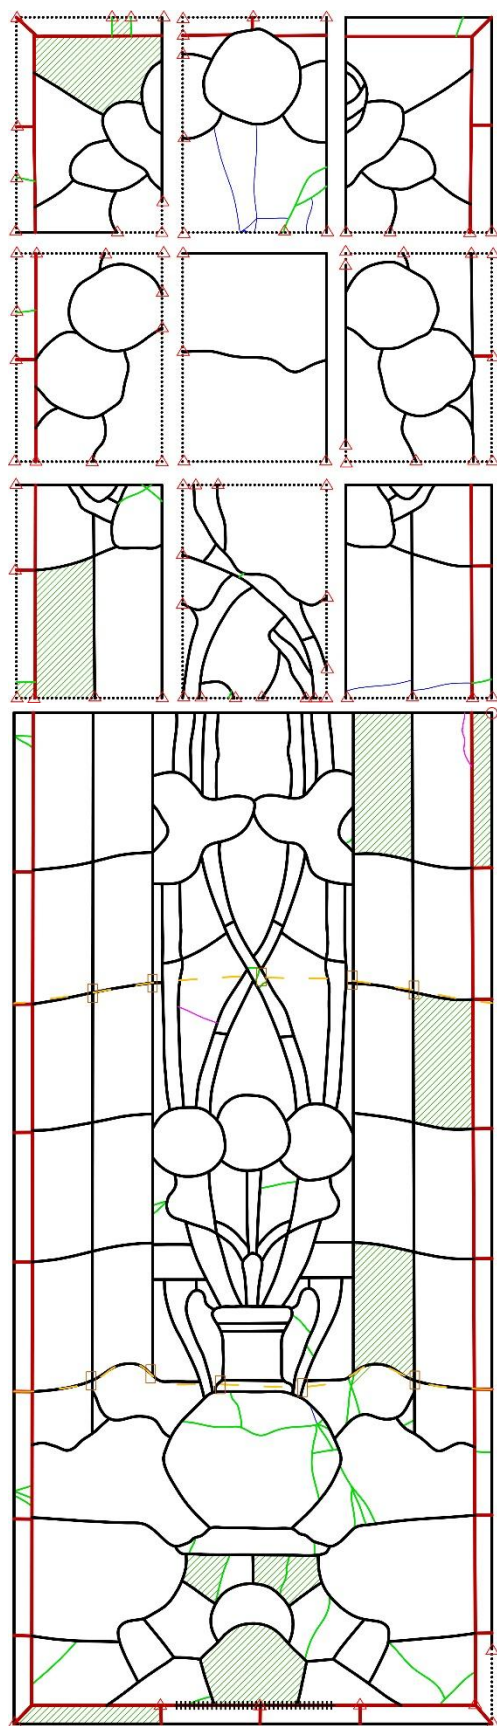
Rys. 51. Witraże 1b i 2b okna klatki schodowej budynku przy Placu Rapackiego 1 przed pracami konserwatorskimi i restauratorskimi – awers (Rys. Adam Kaźmierczak).

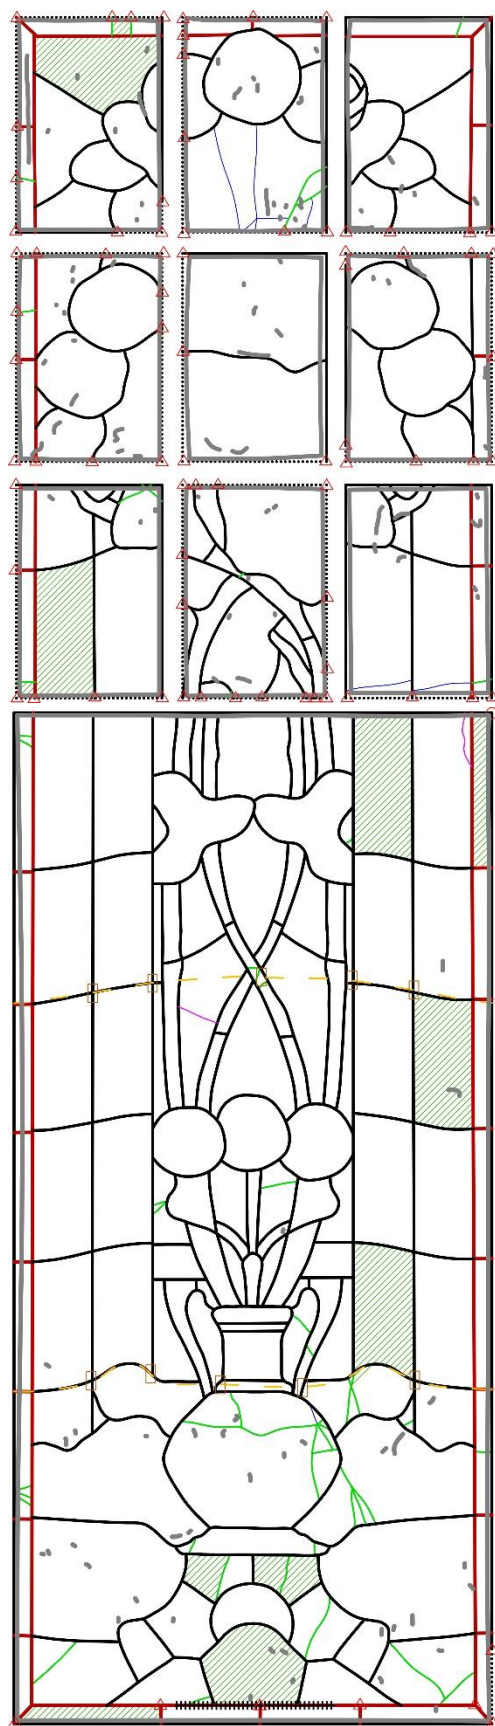
Rys. 52. Witraże 1b i 2b okna klatki schodowej budynku przy Placu Rapackiego 1 przed pracami konserwatorskimi i restauratorskimi – awers z zabrudzeniami (Rys. Adam Kaźmierczak).

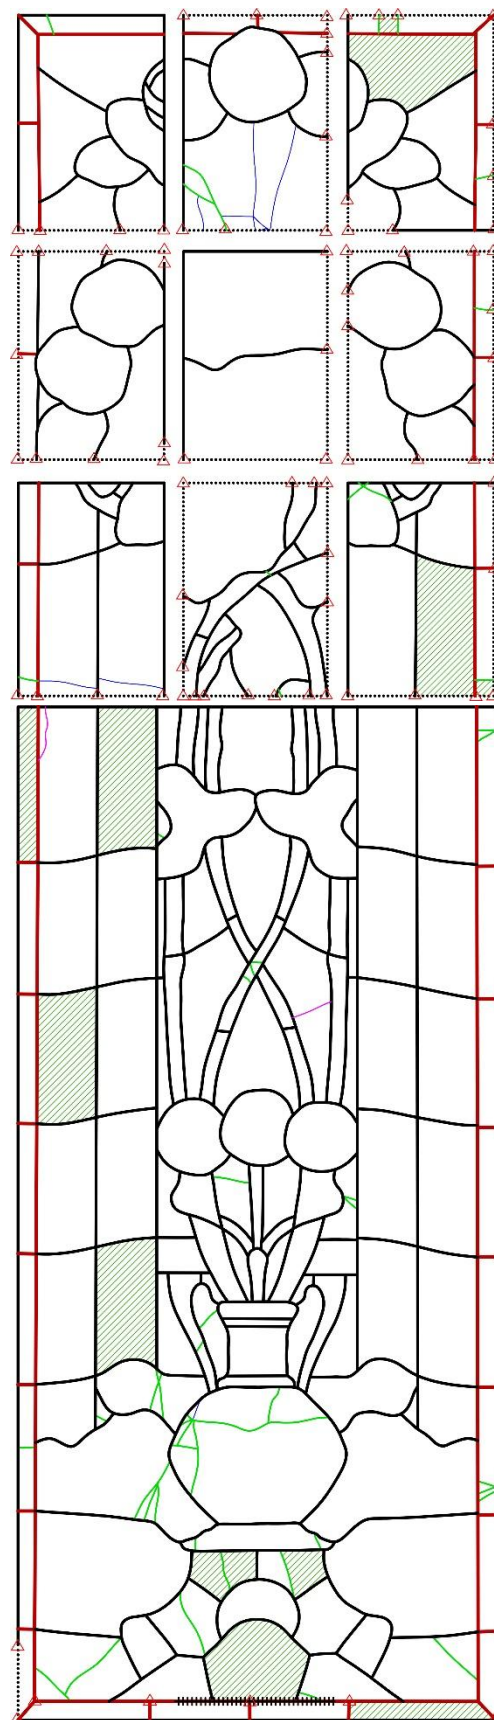
Rys. 53. Witraże 1b i 2b okna klatki schodowej budynku przy Placu Rapackiego 1 przed pracami konserwatorskimi i restauratorskimi – rewers (Rys. Adam Kaźmierczak).
